# ÖVERLÅTELSEBESIKTNING

## Speldosan 1 Lavendelvägen 32, 372 39 Ronneby

Överlåtelsebesiktning av fast egendom enligt jordabalken

| Besiktningsnummer/<br>Uppdragsnummer | MG 2024-01-23/ 01 |

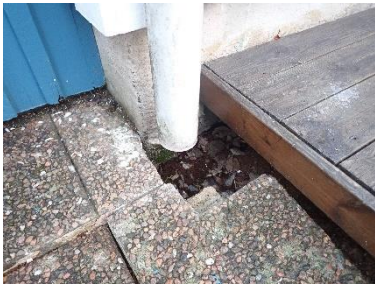
| Markförhållanden | <p>Avrinning från taket via stuprör släpper nära husgrunden.<br/> Detta kan öka fukttillskottet mot grundkonstruktionen.<br/> Detta vatten bör ledas bort från husgrunden.</p> |

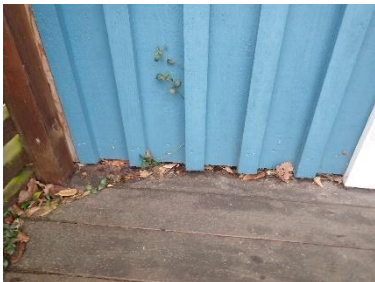
| Fasad | <p>Träpanelen är i stort utan anmärkning.</p> <p>Fasadpanel monterat mot/nära trädäck innebär risk för att ökat fukttillskott mot träpanelen och bakomliggande konstruktioner.<br/> Stående vatten/ snö direkt mot träpanel/ syll ökar risken för skador.</p> <p>Fasader med träpanel har ett ommålningsintervall på cirka 7-10 år.<br/> Den kortare tiden i söderläge (mot solsidan) och övrigt utsatta delar.</p> |

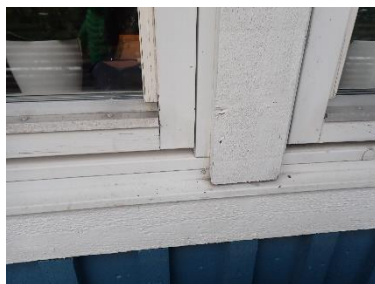
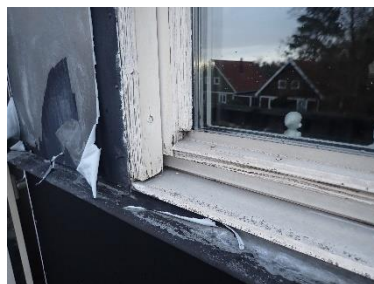
Fönstren är äldre och har framåt ett underhåll/ målningsbehov.  
I samband med underhåll av fönstren – se även över fönsterbleck och foder.

Fönster som öppnas inåt finns i huset.  
Fönster som öppnas inåt har över tid en ökad risk för läckage vid fönstren.  
Det rekommenderas att avrinningshålen i karmens underkant hålls rena från naturskräp.

Fönster och dörrar har på flertalet ställen ett justeringsbehov.  
Detta är vanligt förekommande i äldre hus med trästomme och kan ändras över året på grund av årstid, fuktighet och temperatur. Oftast är fönster och dörrar mer lättstängda vintertid.  
Fönster som sällan öppnas kan övertid bli svåröppnade.

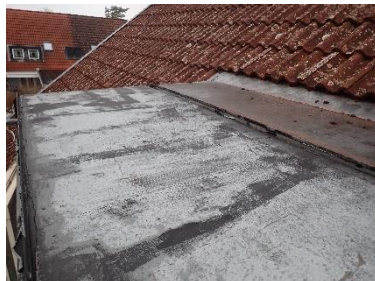
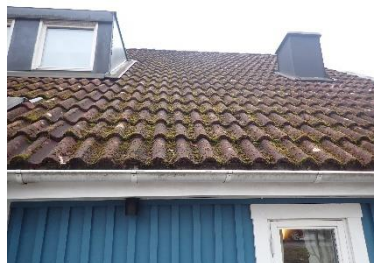
Yttertak

Takbeläggningen är från byggåret och har därmed passerat sin tekniska livslängd.

Mossa noteras på takbeläggningen vilket över tid förkortar livslängden på takpannorna.

Delar med plåt är äldre och har begynnande rost.

Stående vatten på plåtbeläggningarna förekommer.

Då passformen på takpannor, underliggande materials täthet och anslutning plåtar och övriga byggnadsdelar förändras över tid, så finns risk för ett minskat motstånd mot vatteninträngning och underliggande skador. Konstruktionen bör på sikt bytas då teknisk livslängd är passerad (cirka 30-40 år för denna typ av konstruktion). Mossa på takpannorna och övriga brister på grund av ålder innebär risk för skador på underliggande konstruktioner.

Takbeläggningen av plåt är låglutande vilket är vanligt förekommande gällande byggåret. Låglutande takbeläggning innebär risk för stående vatten på takbeläggningen och i förlängningen läckage mot underliggande konstruktioner.

Det rekommenderas att takbeläggningen hålls ren.

Det rekommenderas att fallet gällande hänggrännorna mot stuprör årligen kontrolleras/ justeras för att underlätta avrinningen och minska risken för skador.

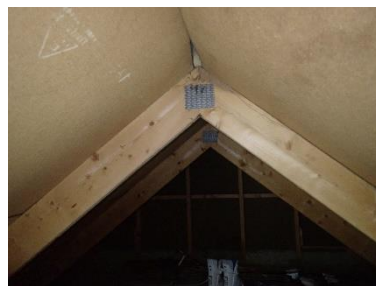
Underlagstaket består av oljehärdade träfiberskivor utan underlagspapp under takpannorna.

Mindre lokala missfärgningar och mindre mikrobiell påväxt förekommer på träfiberskivorna.

Detta bedöms ha uppkommit vid regn/snösmältning i kombination med blåst alternativt trasiga takpannor.

Denna konstruktion är känsligare för underliggande skador än om det varit underlagspapp monterad.

Vid eventuell tilläggsisolering/ åtgärd är det viktigt att säkerställa fullgod ventilation i vindsutrymmet vid takfot ochnock samt att tät ångspärr monteras.

Även ventilationen inne i bostaden kan behöva ökas för att undvika kondensproblem på vinden

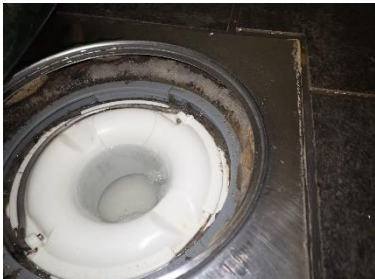
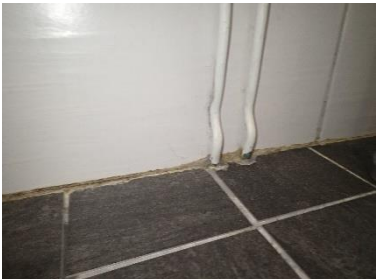
| Dusch/ Wc | <p>Brunnsmanschetten är synlig under klämringen i golvbrunnen.<br/>Detta är en avvikelse från branschstandard men bedöms som en mindre brist då utrymmet är på bottenplan med underliggande betongplatta och ingen förhöjd fuktighet noteras.</p> <p>Mekanisk frånluftsventilation är ej monterad i utrymmet.<br/>Spår av bristande ventilation noteras i taket.</p> <p>Tröskel är ej monterad.<br/>Rör genomföring genom golv (till handdukstork, ej i duschzon).</p> <p>Vid fuktindikering som utfördes i utrymmet noterades inga förhöjda fuktvärden.</p> <p>Se riskanalys 2.</p> <div> </div> |

I våtutrymmena skall man ha ett tillfredställande fuktskydd. När det är av äldre modell och om livslängden är gången, eller om det finns avvikelser så finns det risk att fukt kan tränga in i omkringliggande konstruktioner och orsaka skador. Bakomliggande skador kan förekomma.

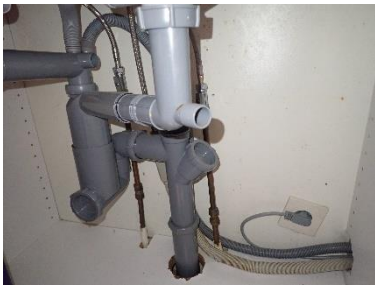
| Kök/ Matrum | <p>Det rekommenderas att läckagetråg monteras under kyl/ frys och i eller under diskbänkskåpet med täta anslutningar mot rörgenomföringar. Detta för att minska risken för fuktskador vid eventuellt läckage.</p> <p>Avloppsslang från diskmaskin ej förankrad i köksbänkens underkant, eller i motsvarande höjd med överkanten på diskmaskinen, branschkrav efter 2008.</p> <p>Vid fuktindikering som utfördes i utrymmet noterades inga förhöjda fuktvärden.</p> |

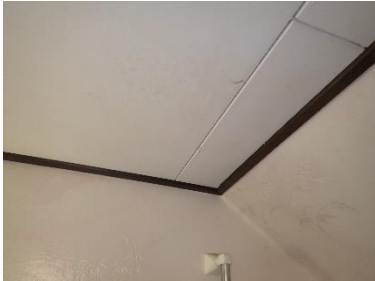
| Bad/ Wc | <p>Utrymmet har ett äldre ytskikt/ tätskikt.</p> <p>Klämringen i golvbrunnen är något lös.</p> <p>Mekanisk frånluftsventilation är ej monterad i utrymmet.<br/>Spår av bristande ventilation noteras i taket.</p> <p>Vid fuktindikering som utfördes i utrymmet noterades inga förhöjda fuktvärden.</p> <p>Se riskanalys 2.</p> |
