ÖVERLÅTELSEBESIKTNING

Hjortsberga 4:144
Grindstugevägen 3, 372 75 Johannishus

Överlåtelsebesiktning av fast egendom enligt jordabalken

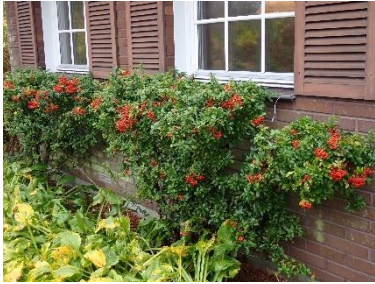
Markförhållanden	<p>Växtlighet förekommer nära/mot huset. Med växter, klängväxter och träd nära eller mot huskroppen riskerar man att få en ökad fuktbelastning mot grundmur, väggar, takfot och tak.</p>

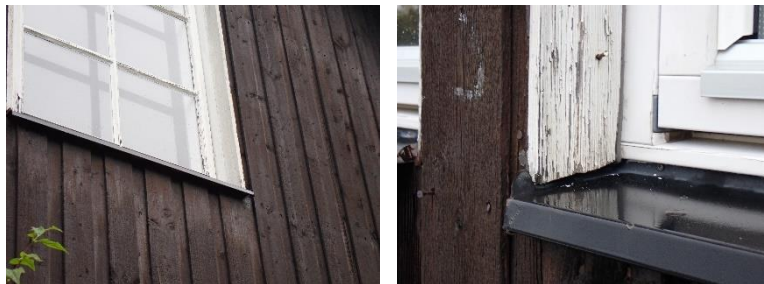
De äldre fönstren har ett underhåll/ målningsbehov.
I samband med underhåll av fönstren – se även över fönsterbleck och foder.

Fönsterfoder vid de utbytta fönstren är lokalt fuktpåverkade.
Fönsterfoder monterat dikt an fönsterbleck riskerar att få skador i ändrät och framåt finns risk för skador i bakomvarande konstruktioner.

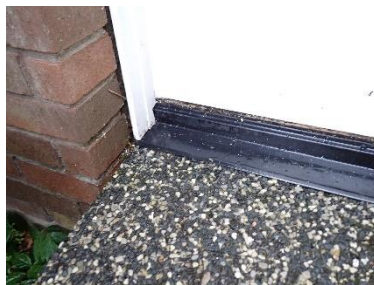
Ej tätt anslutet foder vid dörr till tvättstugan.

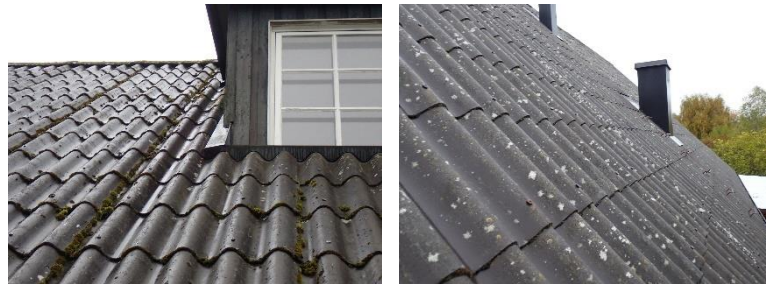
Takbeläggningsen är från byggåret och har därmed passerat sin tekniska livslängd.
Se riskanalys 1.

Mindre mängd mossa på takbeläggningsen.
Detta förkortar livslängden på takbeläggningsen och det rekommenderas att takbeläggningsen hålls ren.

Underlagstaket består av eternit och delvis oljehärdade träfiberskivor utan underlagspapp under takpannorna.
Detta är vanligt förekommande i denna typ av konstruktion gällande byggåret. Denna konstruktion är känsligare för underliggande skador än om det varit underlagspapp monterad.
Det rekommenderas regelbunden kontroll att takpannorna är hela och ligger i sitt läge för att minska risken för skador.

Då passformen på takpannor, underliggande materials täthet och anslutning plåtar och övriga byggnadsdelar förändras över tid, så finns risk för ett minskat motstånd mot vatteninträngning och underliggande skador. Konstruktionen bör bytas då teknisk livslängd är passerad (cirka 30-40 år för denna typ av konstruktion). Mossa på takpannorna och övriga brister på grund av ålder innebär risk för skador på underliggande konstruktioner.

Det rekommenderas att fallet gällande hänggrännorna mot stuprör årligen kontrolleras/ justeras för att underlätta avrinningen och minska risken för skador.

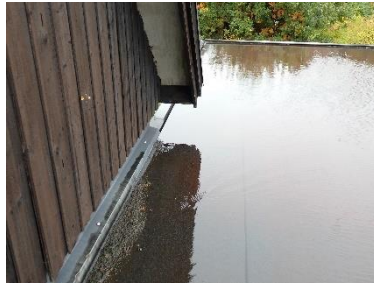
Stående vatten på tak ovan garage/ förråd.
Avrinningen från taket sker genom sil monterad genom taket.
Detta är vanligt förekommande gällande byggåret.
Se riskanalys 1.

Takbeläggning ovan garage/ förråd: Takbeläggningen är låglutande vilket är vanligt förekommande gällande byggåret. Låglutande takbeläggning innebär risk för stående vatten på takbeläggningen och i förlängningen läckage mot underliggande konstruktioner.

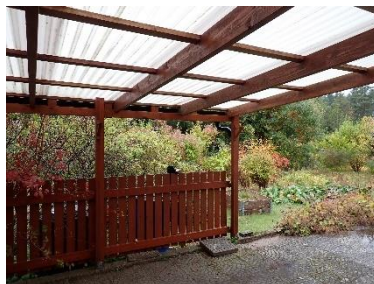
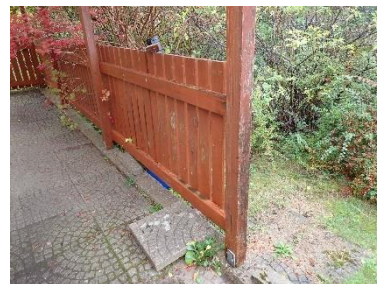
Uteplats med tak

Träkonstruktioner har ett underhållsbehov.
Takkonstruktionen är en klen konstruktion.
Lokala skador i plasttaket.

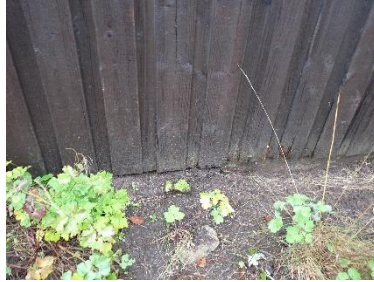
Träpanel monterad mark utsätts för ett ökat fuktillskott.
Rötskadat trä förekommer.

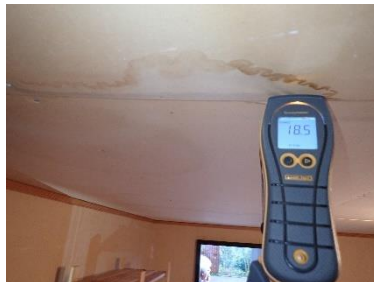
Invändigt förråd: Missfärgningar i tak.
Vid fuktindikering noteras förhöjt fuktvärde.
Detta har uppkommit på grund av läckage från tak.

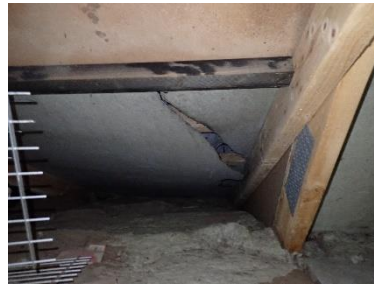
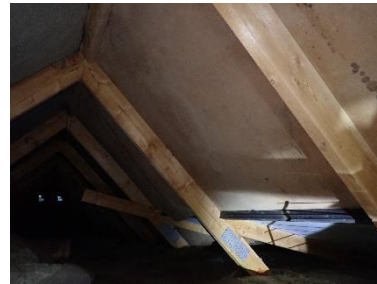
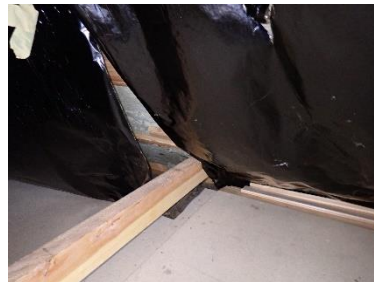
Kattvind

Vinden är isolerad med mineralull.
Underliggande ångspärr är äldre.

Spår av mikrobiell påväxt och missfärgningar förekommer i utrymmet.
Vid besiktningstillfället fuktindikeras torrt i takstolar vid luckan.
Vinden är delvis besiktigad på grund av att spång ej är monterad.

Ej täta eternitskivor/ masonitskivor förekommer.
Detta innebär en ökad risk för läckage från tak.

Kattvindar är isolerade upp mot underlagstak.
Ångspärr (plast) är ej tätt monterat.

En vind är en känslig konstruktion sett ur fuktsynpunkt och är en känd riskkonstruktion. Då varm fuktig luft från bostaden under den kalla delen av året kommer upp till ett kallt vindsutrymme, höjs den relativa fuktigheten och kondensering kan uppstå på underlagstaket med mikrobiell påväxt som följd.

Större mängd utomhusluft och/ eller ej helt tät ångspärr kan öka fuktigheten i utrymmet.

Då takbeläggningen är äldre så finns risk för läckage.

En lösning som minskar risken för mikrobiell påväxt är att öka ventilationen inne i bostaden.

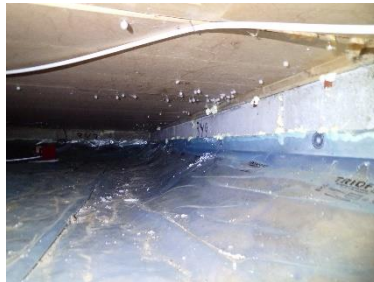
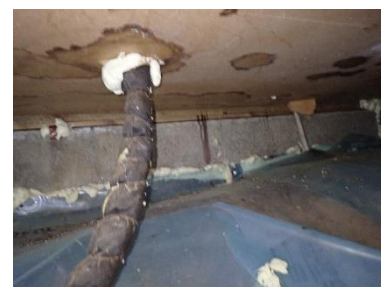
Under tvättstuga.

Mindre mikrobiell påväxt och missfärgningar förekommer i utrymmet. Detta är vanligt förekommande äldre i torpargrunder/ krypgrunder. Vid besiktningstillfället fuktindikeras torrt.

Behandlat trä förekommer i utrymmet. Detta är vanligt förekommande gällande byggåret. Behandlat/ impregnerat trä i krypgrunden kan vid hög fuktighet avge en avvikande lukt som kan ta sig upp i bostaden. Avvikande lukt kunde ej noteras i huset vid besiktningstillfället.

Spår av läckage under tvättstuga och kök. Vid fuktindikering noteras torrt.

-Det har innan renoveringen varit ett läckage från tvättstugan – Fastighetsägares anmärkning.

En kryppgrund är en känslig konstruktion ur fuktsynpunkt sett, bland annat beroende på årstidsvariationer i temperatur/ luftfuktighet och fuktbelastning från marken. En kryppgrund anses som en känd riskkonstruktion. Risk finns för mikrobiell påväxt, missfärgningar och skador.

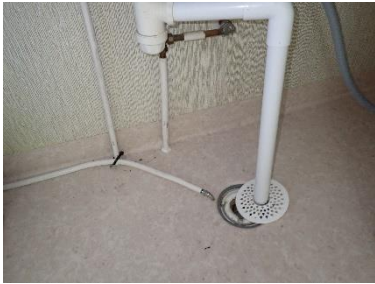
Sovrum 1	Inget övrigt att notera.
Tvättstuga	<p>Rör genomföringar genom golv. Detta är en avvikelse mot branschens rekommendationer gällande renoveringsåret men behöver inte betyda att installationen orsakar skador.</p> <p>Mekanisk frånluftsventilation är ej monterad i utrymmet.</p> <p>Vid fuktindikering som utfördes i utrymmet noterades inga förhöjda fuktvärden vid besiktningsstillfället.</p>

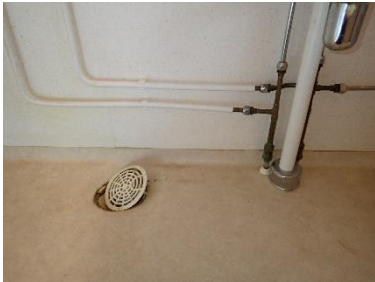
Trapp till övre plan	Inget övrigt att notera.
Allrum	Inget övrigt att notera.
Förråd	Inget övrigt att notera.
Dusch/ Wc	<p>Utrymmet har ett äldre ytskikt/ tätskikt. Klämring i golvbrunnen är något lös. Buktande ytskikt gällande väggmatta. Detta bedöms ha varit sen monteringen. Rör genomföringar genom golv i duschzon. Se riskanalys 4.</p> <p>Mekanisk frånluftsventilation är ej monterad i utrymmet.</p> <p>Vid fuktindikering som utfördes i utrymmet noterades inga förhöjda fuktvärden vid besiktningstillfället.</p>

I våtutrymmena skall man ha ett tillfredställande fuktskydd. När det är av äldre modell och om livslängden är gången, finns det risk att fukt kan tränga in i omkringliggande konstruktioner och orsaka skador.

Äldre plastmattor blir spröda på grund av ålder. Detta är en risk ur fuktskadesynpunkt, risken är att vatten tränger in under mattan och vidare in i omkringliggande konstruktioner med skador som följd.
