# ÖVERLÅTELSEBESIKTNING

## Örnen 10 Övre Brunnsvägen 41, 372 36 Ronneby

Överlåtelsebesiktning av fast egendom enligt jordabalken

| Besiktningsnummer/<br>Uppdragsnummer | MG 2024-03-06/ 01 |

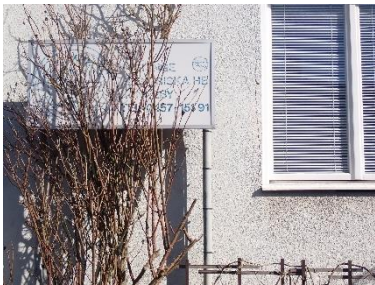
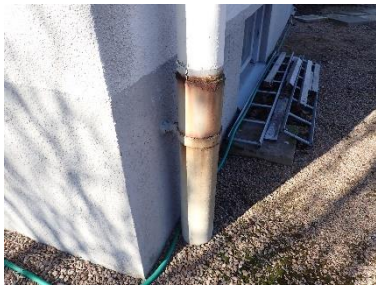
| Markförhållanden | <p>Mindre växtlighet förekommer nära/mot huset.<br/>Detta innebär en ökad fuktbelastning och risk för mekaniska skador på fasaden</p> <p>Avrinning från huset går till äldre dränering.</p> <div> </div> |

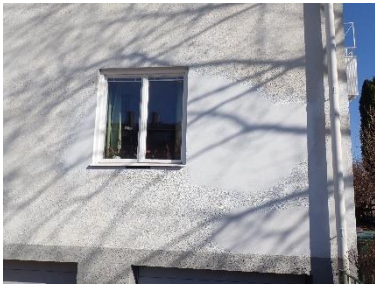
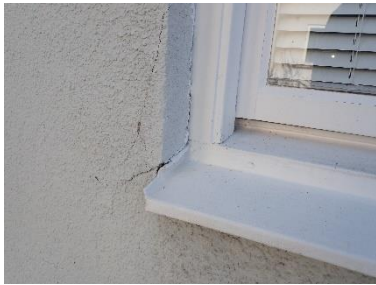
| Fasad | <p>Den putsade fasaden har mindre lokala sprickor och putssläpp.<br/>Detta är vanligt förekommande i denna typ av fasad.<br/>Risken för bakomvarande skador är mindre då det är betongstomme.</p> <p>Lokala lagningar förekommer.</p> <div> </div> |

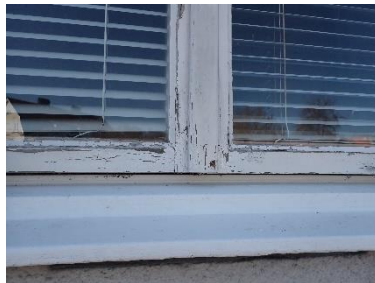
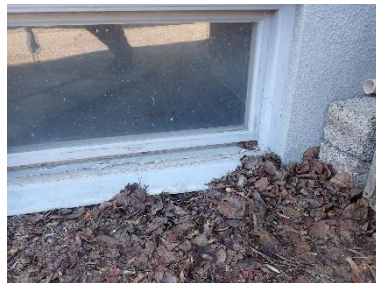
| <p>Fönster och dörrar</p> | <p>Fönstren är äldre och bedöms till flertalet vara i ok skick. Några fönster har ett underhåll/ målningsbehov.<br/>I samband med underhåll av fönstren – se även över fönsterbleck och foder.</p> <p>Äldre fönster är oftast värda att bevara men kräver ett kontinuerligt underhåll. Vid eventuellt framtida fönsterbyte kan ventilationen i bostaden behöva ökas.</p> <p>De utbytta fönstren är utan anmärkning.</p> <p>Fönster nära mark (källare) utsatt för ett ökat fukttillskott.</p> <div data-bbox="541 750 917 1032" data-label="Image"> </div> <div data-bbox="933 750 1310 1032" data-label="Image"> </div> |

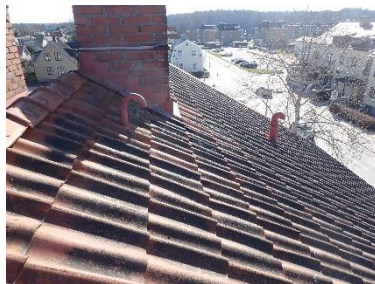
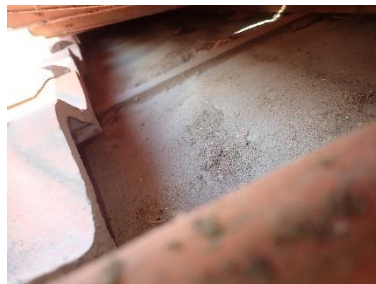
| <p>Yttertak</p> | <p>Takbeläggningen är från byggåret och har därmed passerat sin tekniska livslängd.<br/>Äldre underlagspapp.<br/>Se riskanalys 2.</p> <p>Äldre hängrännor och stuprör.<br/>Det rekommenderas att fallet gällande hängrännorna mot stuprör årligen kontrolleras/ justeras för att underlätta avrinningen och minska risken för skador.<br/>Osäkert om stuprören leder till markledning.</p> <p>Äldre tegelpannor har en tendens att komma "ur läge".<br/>Vi rekommenderar årlig kontroll att pannorna är hela och ligger i sitt läge.</p> <p>Takbeläggningen är besiktigad från taklucka på grund av att taksäkerhet ej finns.</p> <div data-bbox="541 1615 917 1897" data-label="Image"> </div> <div data-bbox="933 1615 1310 1897" data-label="Image"> </div> <p>Äldre underlagspapp.</p> |

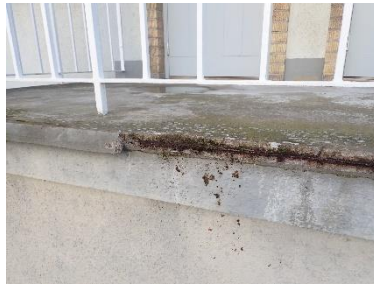
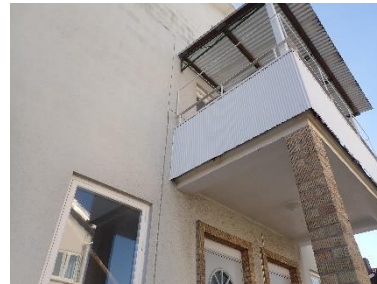
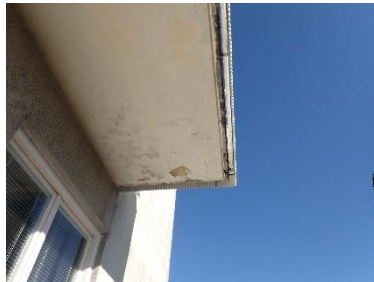
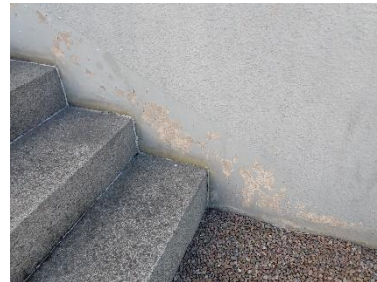
Balkonger/ Entré

Puts/betongsläpp förekommer gällande balkongerna och vid entré.  
Rostig armering.  
Underhållsbehov finns framåt.  
Bristande hållfasthet misstänks ej vid besiktningstillfället.

Balkongdörr i lägenhet på övre plan har ett underhållsbehov/ behov av byte.

Räckena är ej barnsäkrade enligt dagens branschstandard (låg höjd).

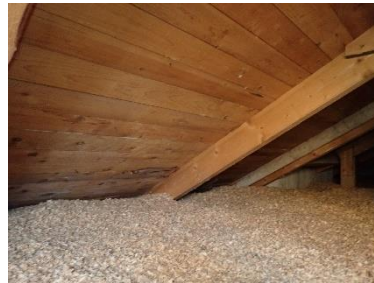
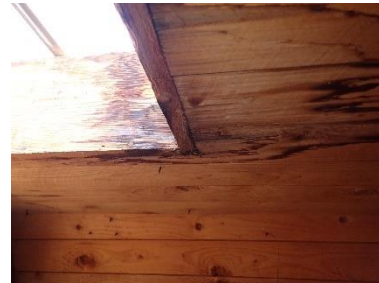
Mindre spår av mikrobiell påväxt och lokala missfärgningar/ spår av läckage från tak.

Detta är vanligt förekommande på äldre vindar.

Vid besiktningstillfället fuktindikeras torrt.

Spår av läckage vid takluckan.

Vid eventuell tilläggsisolering/ åtgärd är det viktigt att säkerställa fullgod ventilation i vindsutrymmet vid takfot ochnock samt att tät ångspärr monteras.

Även ventilationen inne i bostaden kan behöva ökas för att undvika kondensproblem på vinden.

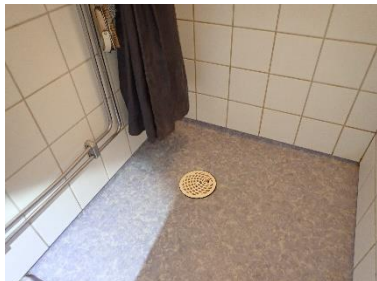
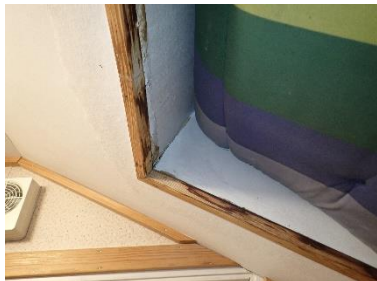
| <p>Dusch</p> | <p>Utrymmet har ett äldre ytskikt/ tätskikt.<br/>Täthet i detta utrymme kan ej garanteras.<br/>Se riskanalys 3.</p> <p>Spår av läckage/ kondens vid takfönster.</p> <p>Vid fuktindikering som utfördes i utrymmet noterades inga förhöjda fuktvärden.</p> <div data-bbox="542 750 920 1030" data-label="Image"> </div> <div data-bbox="935 750 1313 1030" data-label="Image"> </div> |

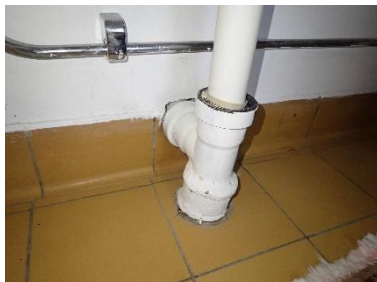
| <p>Wc</p> | <p>Utrymmet har ett äldre ytskikt/ tätskikt.<br/>Täthet i detta utrymme kan ej garanteras.<br/>Se riskanalys 3.</p> <p>Gjutjärnsstam.</p> <p>Vid fuktindikering som utfördes i utrymmet noterades inga förhöjda fuktvärden.</p> <div data-bbox="542 1355 920 1635" data-label="Image"> </div> |

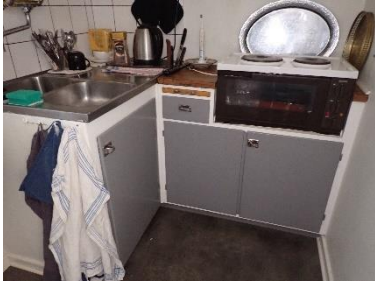
| Kök (pentry) | <p>Äldre standard.<br/>Köksfläkt är ej monterad.<br/>Gjutjärnsstam.</p> <p>Vid fuktindikering som utfördes i utrymmet noterades inga förhöjda fuktvärden.</p> |

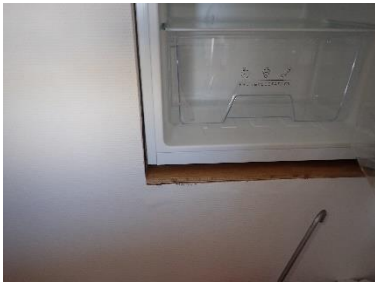
| Hall | <p>Läckagetråg är ej monterat under kyl.</p> |

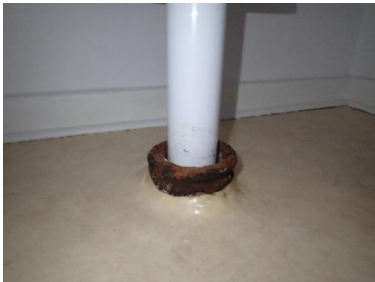
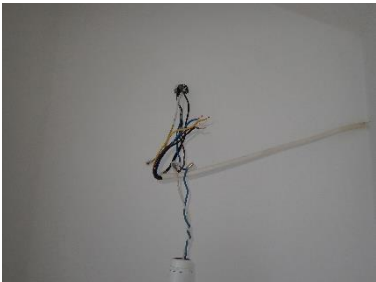
| Kök | <p>Gjutjärnsstam.</p> <p>Ej fackmannamässig elkoppling.</p> |

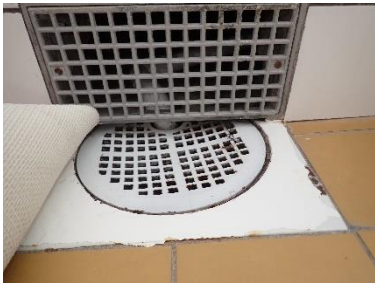
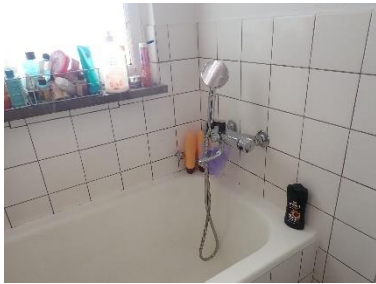
| Bad/ Wc | <p>Utrymmet har ett äldre ytskikt/ tätskikt.<br/>Täthet i detta utrymme kan ej garanteras.<br/>Se riskanalys 3.</p> <p>Gjutjärnsstam.</p> <p>Mekanisk frånluftsventilation är ej monterad i utrymmet.</p> <p>Fönster i duschzon innebär risk för fuktskada i fönsterparti och i bakomvarande konstruktioner vid oaktsamhet.<br/>Fuktpåverkan i fönstret noteras.</p> <p>Vid fuktindikering som utfördes i utrymmet noterades inga förhöjda fuktvärden.</p> <div data-bbox="544 882 920 1164" data-label="Image"> </div> <div data-bbox="936 882 1313 1164" data-label="Image"> </div> |

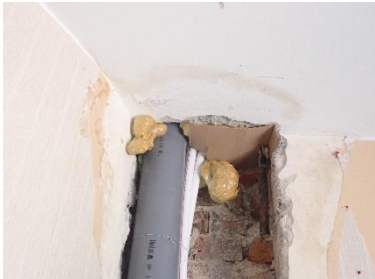
| Kontor och Övre plan | Dessa delar är ej renoverade.<br><br>Spår av läckage vid avloppstam.<br>Detta bedöms ha uppkommit innan stammen byttes ut. |

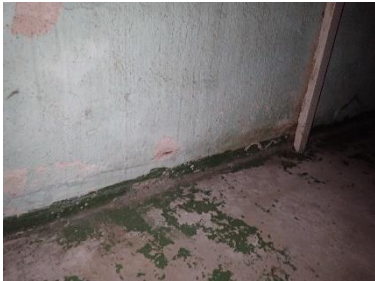
| <p>Allmänt gällande samtliga delar i källaren</p> | <p>Mindre färg/ putssläpp/ missfärgningar på grundmurarna förekommer. Detta är förväntat i äldre källare och uppkommer på grund av fuktvandring från underliggande mark och grundmuren.</p> <p>Källaren mår bra av att vara uppvärmd och frånluftventilerad samt att Eventuell förvaring bör ske med avstånd till grundmuren och bottenplatta.</p> <p>Källaren bedöms i stort vara i gott skick.</p> |

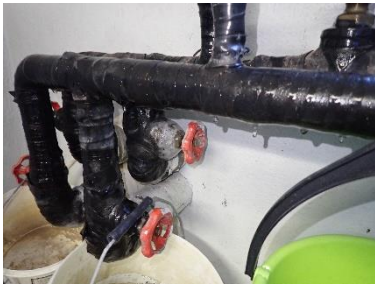
| <p>Pannrum</p> | <p>Kondens på rör till värmepannan. Detta bedöms ha uppkommit på grund av bristande isolering av rören.</p> |
