ÖVERLÅTELSEBESIKTNING

Elleskär 12
Vanadisgatan 4, 371 40 Karlskrona

Överlåtelsebesiktning av fast egendom enligt jordabalken

Adress	Vanadisgatan 4, 371 40 Karlskrona
Fastighetsbeteckning	Elleskär 12
Besiktningsnummer/ Uppdragsnummer	MG 2024-05-30/ 03
Typ av besiktning	Överlåtelsebesiktning Nivå 1
Uppdragsgivare	Ulrika Kristina Jernberg Victorin, DBO Jan Erik Georg Håkansson
Fastighetsägare	Ulrika Kristina Jernberg Victorin, DBO Jan Erik Georg Håkansson
Besiktningsman	Marco Gustafsson Byggingenjör SBR överlåtelsebesiktning och entreprenadbesiktning marco@mghusbesiktning.se www.mghusbesiktning.se 070 34 25 308
Besiktningsdag	2024-05-30
Närvarande	Jenny Kulhanek/ Husman Hagberg
Väderlek	Ca 22° C och klart, 62 % Relativ Luftfuktighet

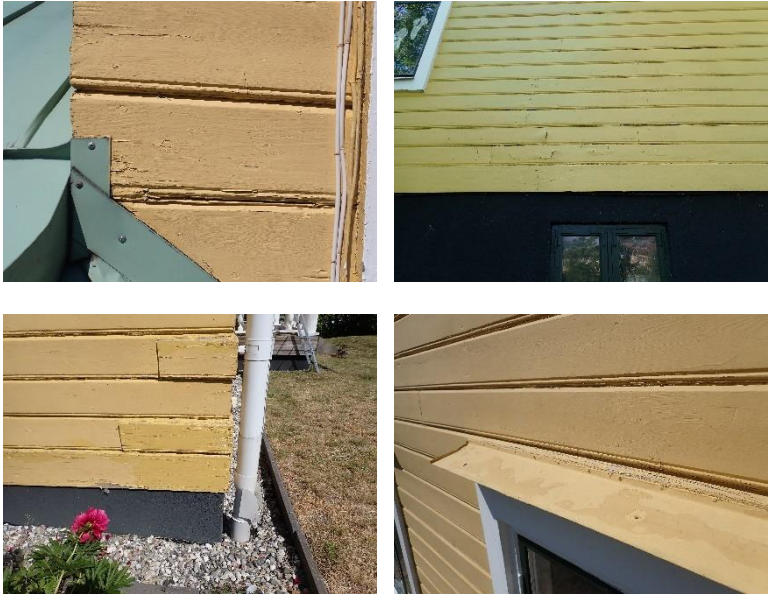
Markförhållanden	<p>Platonmatta är monterad mot grundmuren. Osäkert när denna är monterad eller hur mycket av husgrunden den täcker. Även osäkert om stuprören är kopplade till markledning.</p>
Grundmur/Hussockel	<p>Inget att notera.</p>
Fasad	<p>Träpanelen är äldre och har framåt ett underhåll/ målningsbehov. Äldre träpanel är oftast värd att bevara men kräver ett kontinuerligt underhåll. Mindre lokal fuktpåverkan i träpanelen.</p> <p>Färgsläpp framför allt gällande de mest solutsatta delarna. Moderna färger kan ha svårt att fästa på äldre träpanel.</p> <p>Fasader med träpanel har ett ommålningsintervall på cirka 7-10 år. Den kortare tiden i söderläge (mot solsidan) och övrigt utsatta delar Känsligaste delar är ändträ, trä monterat direkt mot plåt och skarvad träpanel.</p> <p>Träpanelen bedöms i stort vara i ok skick relaterat till ålder.</p>

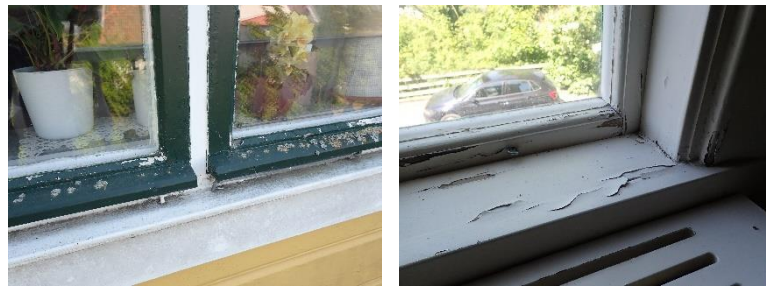
Fönstren är äldre och har ett underhåll/ målningsbehov.
I samband med underhåll av fönstren – se även över fönsterbleck och foder.

Plåt ovan fönstren är monterade utanpå fasadpanelen.
Detta innebär risk för ett ökat fukttillskott vid fönstren.

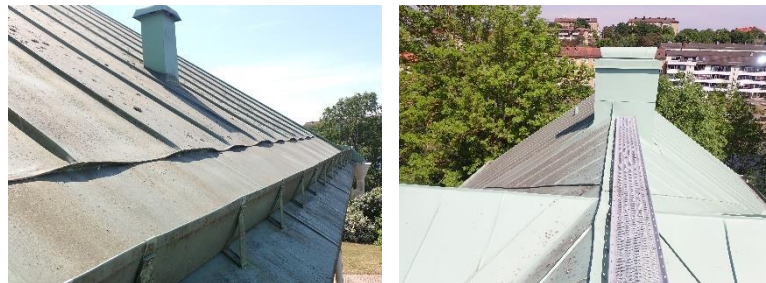
Takbeläggningen är i stort utan anmärkning.

Mindre mängd mossa på takbeläggningen och i avrinningsrännor.
Detta förkortar den tekniska livslängden.

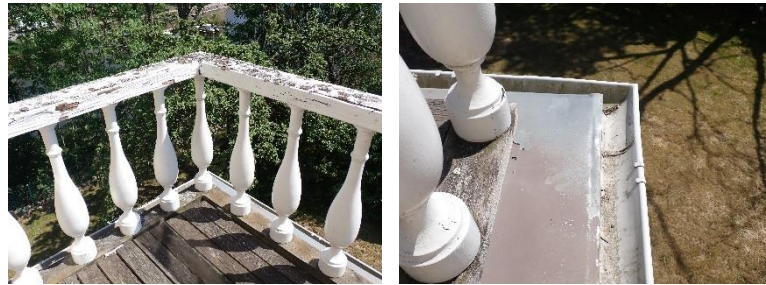
Konstruktion under trallen är ej besiktningbar på grund av ovanliggande trall. Färgsläpp noteras på underliggande plåt.

Räckena är ej barnsäkrade enligt dagens branschstandard (lågt och för stora glipor).

Överliggaren på räckena har målat tryckt trä. Färgsläpp är att förväntat då färg har svårt att fästa på tryckimpregnerat trä.

Räcket på balkong mot söder har skadat trä vilket påverkar hållfastheten.

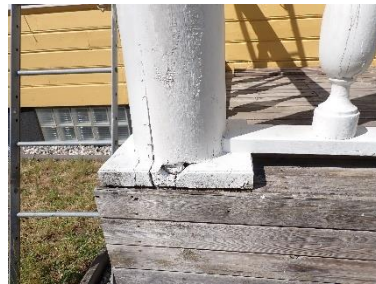
Bärande stolpar vid entréer bedöms vara i ok skick. Dock är underliggande del under stolpe lokalt fuktpåverkade. Underliggande bäring är ej besiktningbar.

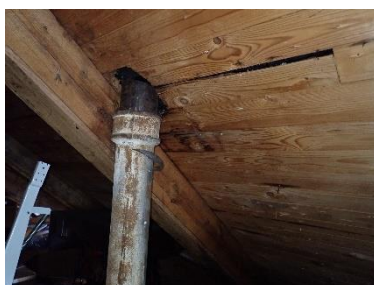
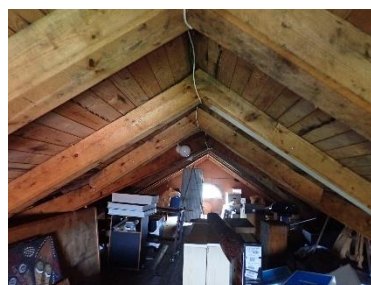
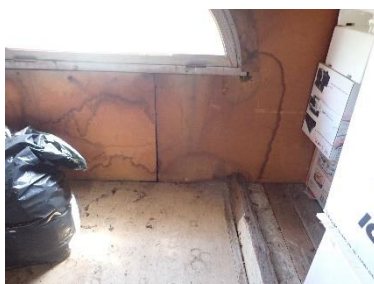
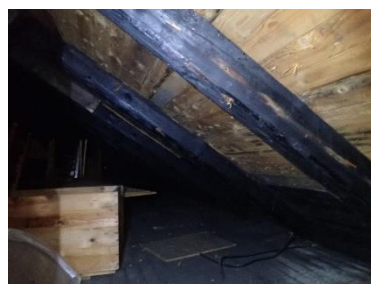
Mindre spår av mikrobiell påväxt och lokala missfärgningar noteras på underlagstaket och takbjälkar, framför alltnock och rännalar. Detta är vanligt förekommande på äldre vindar. Missfärgningarna bedöms ha uppkommit innan takbeläggningen lades om.

Äldre fönster på vinden.
Dessa kan ej förväntas vara helt täta.

Spår av äldre brand noteras lokalt (brända takstolar). Bristande hållfasthet misstänks ej.

Dolda delar med skivor monterade mot underlagstaket finns (parallelltakkonstruktion).

Gällande dessa delar är underlagstaket ej besiktningsbart.

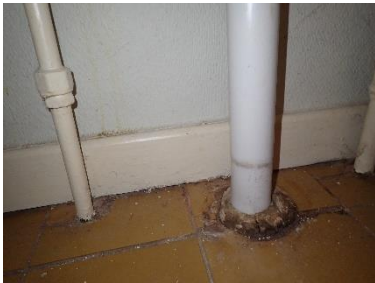
Entré och trapphus	Äldre ytskikt.
Lägenhet	Lukt av tobaksrökning.
Hall	Inget övrigt att notera.
Wc	<p>Utrymmet har ett äldre ytskikt/ tätskikt och har ett renoveringsbehov. Täthet i detta utrymme kan ej garanteras. Gjutjärnsstam. Se riskanalys 1.</p>

I våtutrymmena skall man ha ett tillfredställande fuktskydd. När det är av äldre modell och om livslängden är gången, finns det risk att fukt kan tränga in i omkringliggande konstruktioner och orsaka skador.

Äldre plastmattor blir spröda på grund av ålder. Detta är en risk ur fuktskadesynpunkt, risken är att vatten tränger in under mattan och vidare in i omkringliggande konstruktioner med skador som följd.

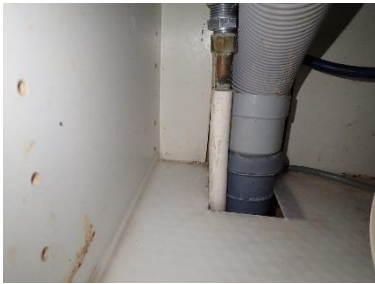
Kök	<p>Det rekommenderas att läckaetråg monteras under kyl/ frys och i eller under diskbänkskåpet med täta anslutningar mot rörgenomföringar. Detta för att minska risken för fuktskador vid eventuellt läckage. Alternativt och som komplement kan vattenlarm monteras.</p> <p>Avloppsslang från diskmaskin ej förankrad i köksbänkens underkant, eller i motsvarande höjd med överkanten på diskmaskinen, branschkrav efter 2008.</p> <p>Vid fuktindikering som utfördes i utrymmet noterades inga förhöjda fuktvärden vid besiktningstillfället.</p>

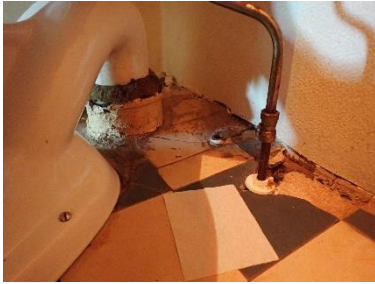
Entré	Inget övrigt att notera.
Sovrum 1	Inget övrigt att notera.
Passage	Inget övrigt att notera.
Wc	<p>Utrymmet har ett äldre ytskikt/ tätskikt och har ett renoveringsbehov. Täthet i detta utrymme kan ej garanteras. Gjutjärnsstam. Se riskanalys 1.</p>

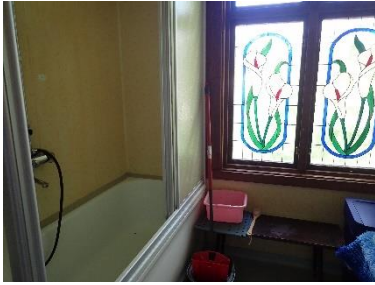
Badrum	<p>Utrymmet har ett äldre ytskikt/ tätskikt och har ett renoveringsbehov på grund av att teknisk livslängd är passerad. Se riskanalys 1.</p> <p>Mekanisk frånluftsventilation är ej monterad i utrymmet.</p> <p>Fönster nära badzon innebär risk för fuktskada i fönsterparti och i bakomvarande konstruktioner vid oaktsamhet.</p> <p>Rör genomföringar genom golv (ej i badzon).</p> <p>Vid fuktindikering som utfördes i utrymmet noterades inga förhöjda fuktvärden vid besiktningstillfället.</p>

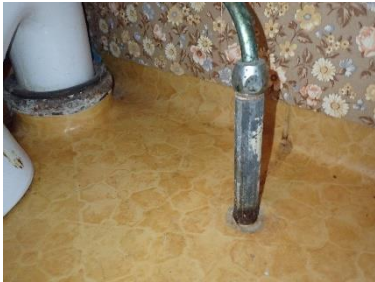
Lägenhet/ Hall	Inget övrigt att notera.
Wc	<p>Utrymmet har ett äldre ytskikt/ tätskikt och har ett renoveringsbehov. Täthet i detta utrymme kan ej garanteras. Gjutjärnsstam. Se riskanalys 1.</p>

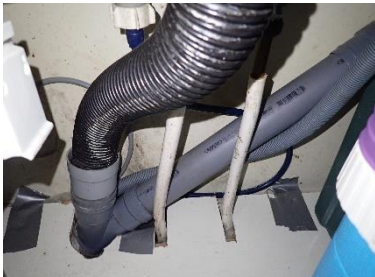
Sovrum 1	Inget övrigt att notera.
Kök	<p>Det rekommenderas att läckagestråg monteras under kyl/ fryr och i eller under diskbänkskåpet med täta anslutningar mot rörgenomföringar. Detta för att minska risken för fuktskador vid eventuellt läckage. Alternativt och som komplement kan vattenlarm monteras.</p> <p>Vid fuktindikering som utfördes i utrymmet noterades inga förhöjda fuktvärden vid besiktningstillfället.</p>

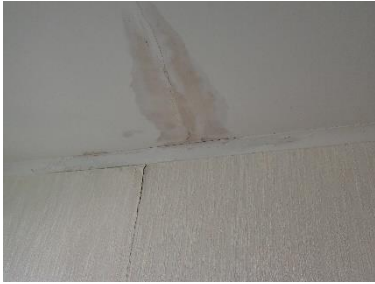
Matsal	<p>Spår av äldre läckage från tak. Detta bedöms ha uppkommit innan takbeläggningen lades om. Vid fuktindikering noteras torrt.</p>

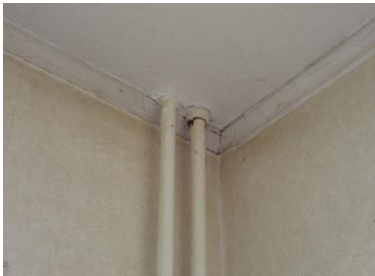
Sovrum 2	<p>Inget övrigt att notera.</p>
Passage	<p>Inget övrigt att notera.</p>
Bad/ Wc	<p>Utrymmet har ett äldre ytskikt/ tätskikt och har ett renoveringsbehov på grund av att teknisk livslängd är passerad. Se riskanalys 1.</p> <p>Mekanisk frånluftsventilation är ej monterad i utrymmet.</p> <p>Vid fuktindikering som utfördes i utrymmet noterades inga förhöjda fuktvärden vid besiktningstillfället.</p>
Sovrum 3	<p>Inget övrigt att notera.</p>
Vardagsrum	<p>Inget övrigt att notera.</p>
Sovrum 4	<p>Spår av äldre läckage från tak. Detta bedöms ha uppkommit innan takbeläggningen lades om. Vid fuktindikering noteras torrt.</p>

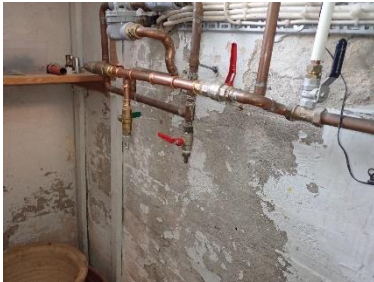
<p>Källaren har klinker monterat mot betong.</p> <p>Färg/ putsläpp/ missfärgningar på grundmurarna förekommer framför allt i stängda kallare utrymmen. Detta är förväntat i äldre kallare och uppkommer på grund av fuktvandring från underliggande mark och grundmuren.</p> <p>Källaren mår bra av att vara uppvärmd och frånluftventilerad samt att dörrarna står på glänt för att främja ventilationen. Eventuell förvaring bör ske med avstånd till grundmuren och bottenplatta.</p> <p>Källaren bedöms i stort vara i ok skick.</p>
Passage	Inget övrigt att notera.
Matkällare 2 styck	<p>Trähyllor med ändträ mot bottenplattan. Dessa är fuktpåverkade, vilket är förväntat i en äldre kallare.</p>

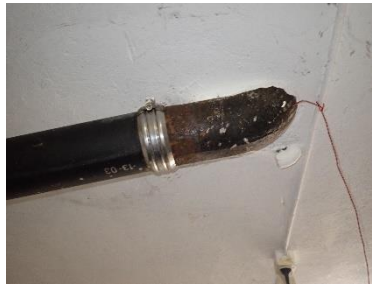
Gjutjärnsstam genom bjälklaget.

Missfärgningar förekommer i utrymmet.
Detta är vanligt förekommande i denna typ av utrymmen och inget som avviker från vad som anses normalt för konstruktionen eller normalt åldersslitage.

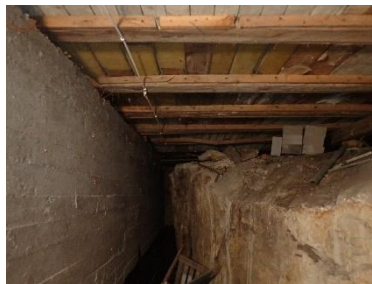
Mikrobiell påväxt och missfärgningar förekommer i utrymmet.
Jord och sten mot mark.
Detta ovan är vanligt förekommande äldre krypgrunder.
Se riskanalys 2.

Vid besiktningsstillfället fuktindikeras torrt i bjälklaget.

En krypgrund är en känslig konstruktion ur fuktsynpunkt sett, bland annat beroende på årstidsvariationer i temperatur/ luftfuktighet och fuktbelastning från marken. En krypgrund anses som en känd riskkonstruktion.

Risk finns för mikrobiell påväxt, missfärgningar och skador.
