ÖVERLÅTELSEBESIKTNING

Kalleberga 6:221
Ellebäcksvägen 50, 372 51 Kallinge

Överlåtelsebesiktning av fast egendom enligt jordabalken

Adress	Ellebäcksvägen 50, 372 51 Kallinge
Fastighetsbeteckning	Kalleberga 6:221
Besiktningsnummer/ Uppdragsnummer	MG 2024-06-05/ 03
Typ av besiktning	Överlåtelsebesiktning Nivå 1
Uppdragsgivare	Frosina Lazareva
Fastighetsägare	Frosina Lazareva
Besiktningsman	Marco Gustafsson Byggingenjör SBR överlåtelsebesiktning och entreprenadbesiktning marco@mghusbesiktning.se www.mghusbesiktning.se 070 34 25 308
Besiktningsdag	2024-06-05
Närvarande	Nikola Lazarev Weronika Kwasniewska Johan Styrsvik/ Husman Hagberg
Väderlek	Ca 19° C och klart, 63 % Relativ Luftfuktighet

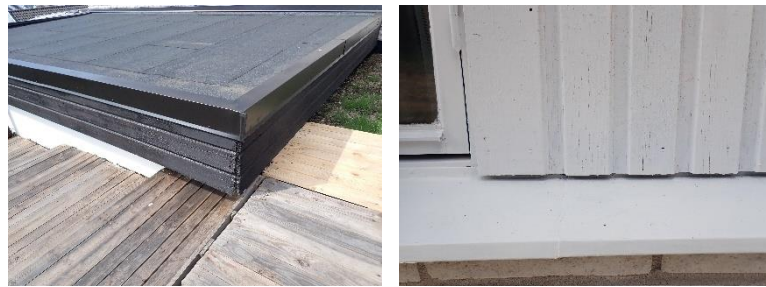
Träpanelen är äldre och har framåt ett underhåll/ målningsbehov.
Fasadpanel monterat med ändträ nära plåt utsätts för ett ökat fukttillskott.

Träpanel vid takkrage är en känslig konstruktion och har ett tätare underhållsintervall.

Fasader med träpanel har ett ommålningsintervall på cirka 7-10 år.
Den kortare tiden i söderläge (mot solsidan) och övrigt utsatta delar.

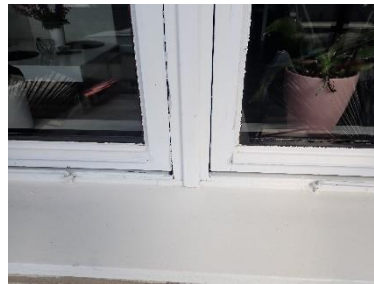
Fönstren är äldre och har framåt ett underhåll/ målningsbehov.
I samband med underhåll av fönstren – se även över fönsterbleck och foder.

Justeringsbehov finns lokalt.

Äldre fönster är oftast värda att bevara men kräver ett kontinuerligt underhåll.
Vid eventuellt framtida fönsterbyte kan ventilationen i bostaden behöva ökas.

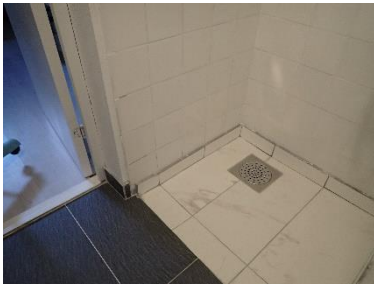
Hall	Inget övrigt att notera.
Utrymme under trapp	Inget övrigt att notera.
Sovrum 1	Inget övrigt att notera.
Sovrum 2	Inget övrigt att notera.
Verkstad	Inget övrigt att notera.
Dusch	<p>Utrymmet har ett äldre ytskikt/ tätskikt. Äldre golvbrunn och tätskikt.</p> <p>Risken för skador i angränsande konstruktioner är mindre då detta utrymme är i källaren. Dock kan täthet ej garanteras då det är äldre.</p> <p>Risk finns för skador på golv i närliggande utrymme vid oaktsamhet då duschen är nära golv i angränsande rum.</p>

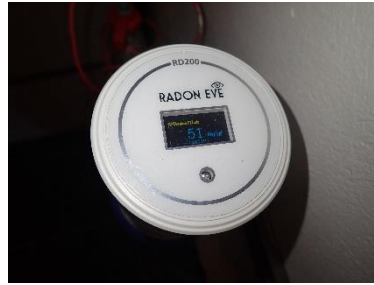
Vid radonindikering i tvättstuga på suterrängplanet noteras 51 Bq/m³. Detta värde är under gränsvärdet.
