# ÖVERLÅTELSEBESIKTNING

## Kompassmakaren 3 Bofinksvägen 14, 371 45 Karlskrona

Överlåtelsebesiktning av fast egendom enligt jordabalken

| Besiktningsnummer/<br>Uppdragsnummer | JF 2025-06-17/ 01 |

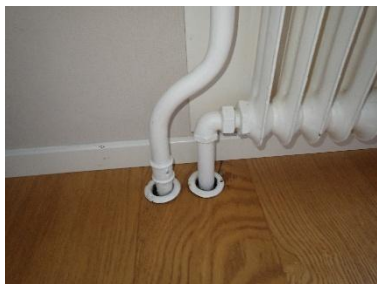
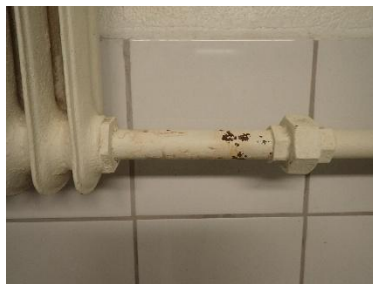
Äldre rördragning till radiatorer och äldre vattenledningsrör finns i huset. Rostangrepp noteras lokalt.

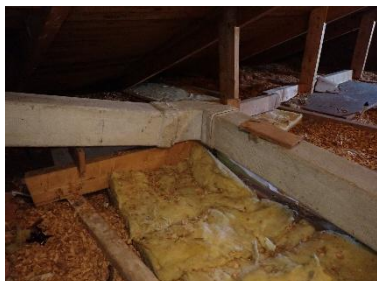
Eternitmaterial finns i huset.

Detta är vanligt förekommande i äldre hus och kräver ingen direkt åtgärd men vid hantering av materialet rekommenderas försiktighet då det innehåller asbest

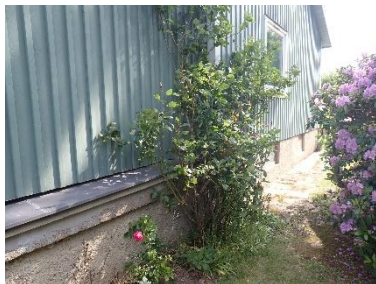
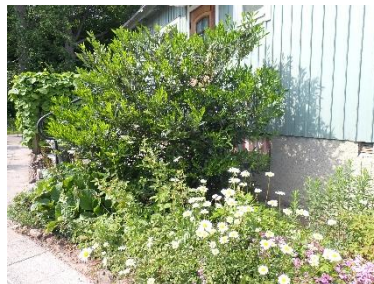
Växtlighet förekommer nära/mot huset.  
Med växter, klängväxter och träd nära eller mot huskroppen riskerar man att få en ökad fuktbelastning mot grundmur, väggar, takfot och tak.

Avrinning från huset går till äldre dränering.

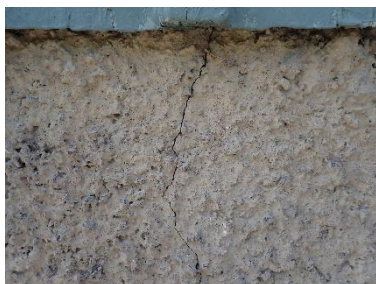
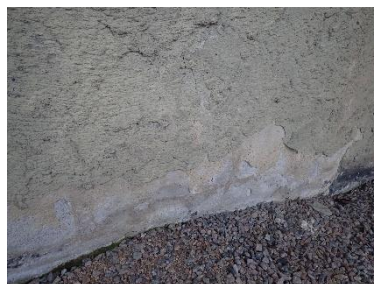
Lokala sprickor/ putssläpp förekommer i grundmuren.  
Detta är vanligt förekommande i murade konstruktioner och bedöms ha uppkommit på grund av ålder eller tidigare sättning.

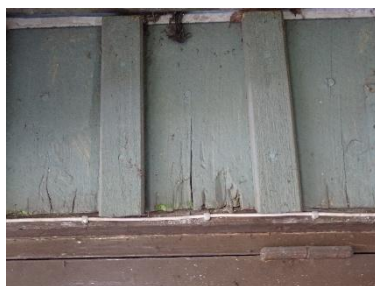
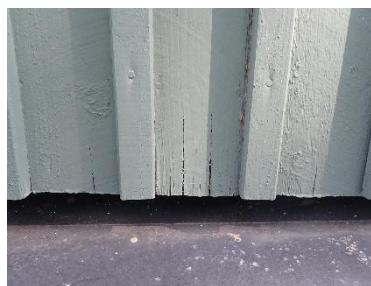
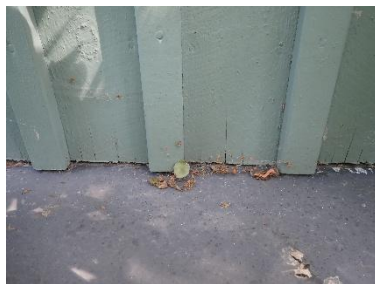
Träpanelen är äldre och har framåt ett underhåll/ målningsbehov.  
Äldre träpanel är oftast värd att bevara men kräver ett kontinuerligt underhåll.  
Fuktpåverkat trä förekommer.  
Känsligaste delar är ändträ, trä monterat direkt mot plåt och skarvad träpanel.

Lokalt något sprucken och vriden träpanel gällande de mest solutsatta fasadsidorna.

Träpanel monterad mot/nära plåt utsätts för ett ökat fukttillskott.  
Dessa delar har ett tätare underhållsintervall.

Fasader med träpanel har ett ommålningsintervall på cirka 7-10 år.  
Den kortare tiden i söderläge (mot solsidan) och övrigt utsatta delar.  
Känsligaste delar är ändträ, trä monterat direkt mot plåt, nära mark och skarvad träpanel.

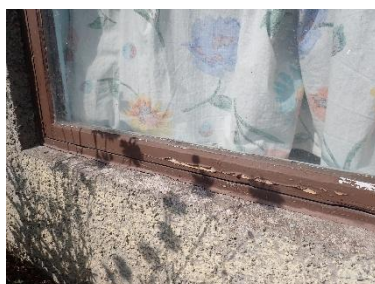
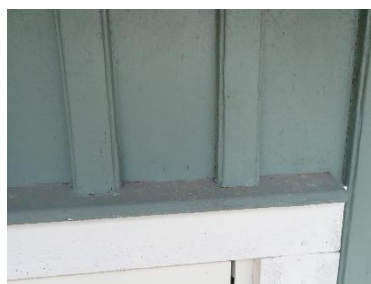
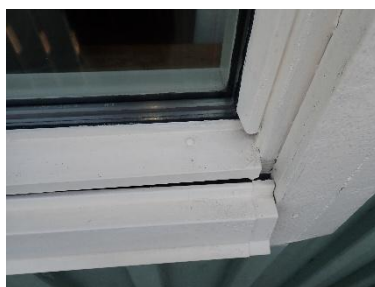
De äldre källarfönstren har ett underhåll/ målningsbehov framåt.

Träfasaden ovan fönstren är monterade mot plåt. Detta innebär risk för ett ökat fukttillskott gällande ändträ och har ett kontinuerligare underhåll.

Glipande löst fönsterbleck noteras.

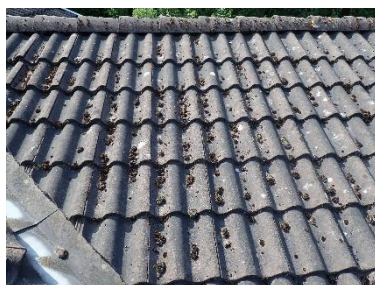
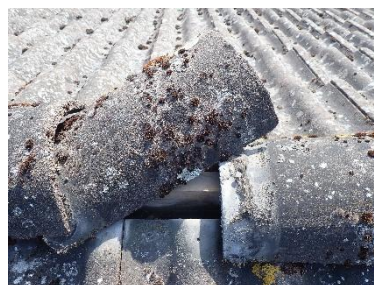
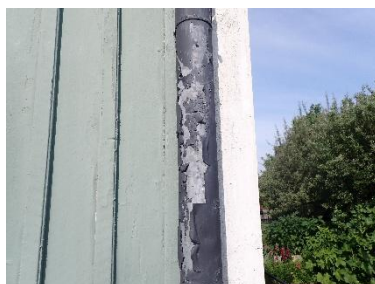
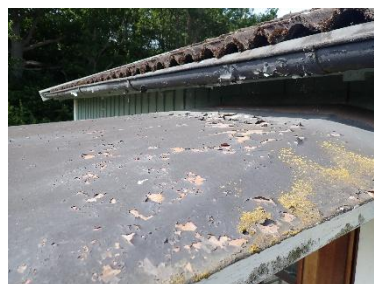
Takbeläggningen är äldre och har därmed passerat sin tekniska livslängd. Se riskanalys 1.

Mossa på takbeläggningen.

Tätning undernockpannor är ej monterat.

Detta förkortar livslängden på takbeläggningen och ökar risken för läckage vidnocken.

Takfot och vindskivor har ett underhåll/ målningsbehov.

Färgsläpp noteras på hängrännor/ stuprör och delar av takplåtar.

Hängrännorna har ett rensbehov.

Entrétaket har ett målningsbehov. Färgsläpp noteras.

Då passformen på takpannor, underliggande materials täthet och anslutning plåtar och övriga byggnadsdelar förändras över tid, så finns risk för ett minskat motstånd mot vatteninträngning och underliggande skador. Konstruktionen bör på sikt bytas då teknisk livslängd är passerad (cirka 30-40 år för denna typ av konstruktion). Mossa på takpannorna och övriga brister på grund av ålder innebär risk för skador på underliggande konstruktioner.

Detta förkortar livslängden på takbeläggningen och det rekommenderas att takbeläggningen hålls ren.

Det rekommenderas att fallet gällande hängrännorna mot stuprör årligen kontrolleras/ justeras för att underlätta avrinningen och minska risken för skador.

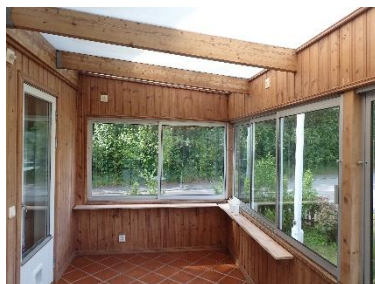
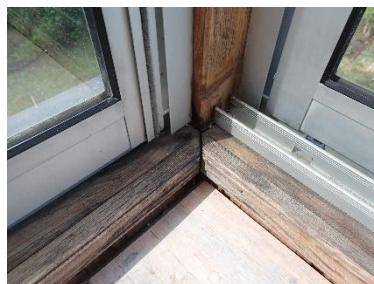
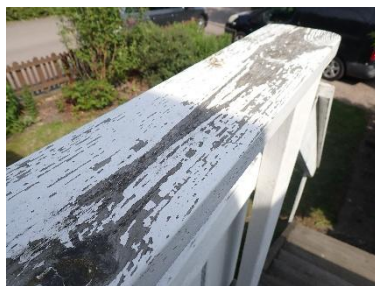
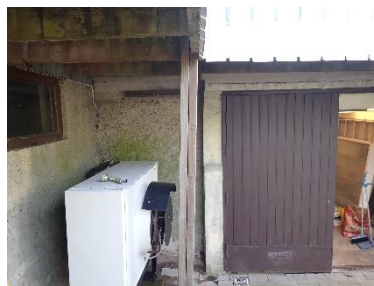
Utvändigt finns ett underhåll/målningsbehov gällande trädetaljer.

Missfärgningar och finns i utrymmet.

Detta är förväntat i denna typ av utrymmen med stora temperaturförändringar och utrymmet är att betrakta som en utemiljö gällande luftfuktighet.

Altanräcket har målat tryckt trä.

Färgsläpp är att vänta framåt/ förväntat då färg har svårt att fästa på tryckimpregnerat trä.

Trädäcket har ett underhållsbehov framåt.

Bärande stolpe lutar lokalt. Det behöver inte betyda att det finns problem med konstruktionen.

Fönsterblecken är tätade med mjukfog mot fönsterpartierna.

Över tid kan otätheter uppkomma vid fönsterbleckens anslutning på grund av att fogen torkar och blir otät.

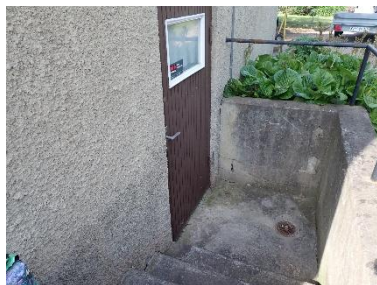
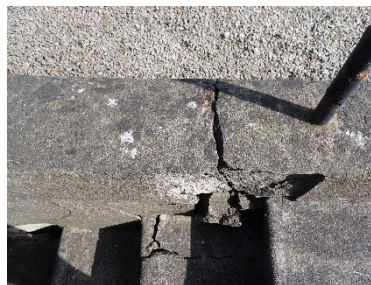
Trappen och grundmuren har ett underhållsbehov.

Det rekommenderas att avrinningsbrunnen utanför källardörren hålls ren från naturskräp för att underlätta avrinningen och minska risken för skador. Skärmtak eller liknande kan med fördel monteras ovan trapp och dörr.

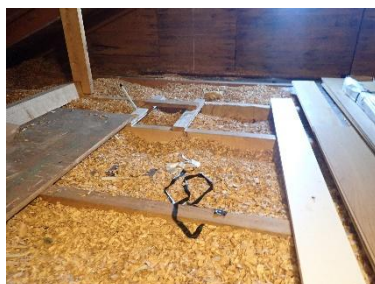
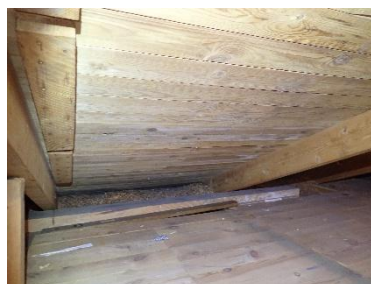
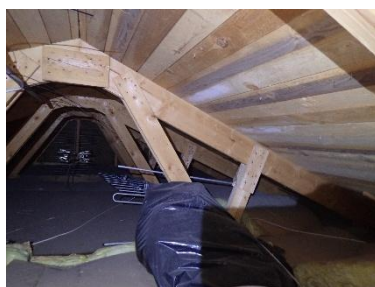
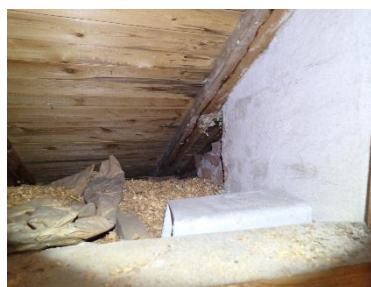
Vinden är isolerad med träflis.

Mindre spår av mikrobiell påväxt och lokala äldre missfärgningar noteras på underlagstaket och takbjälkar, framför allt vid takfot.

Ångspärr är ej monterad.

Delvis tilltäppt ventilation vid takfot.

Detta är vanligt förekommande på äldre vindar.

En vind är en känslig konstruktion sett ur fuktsynpunkt och är en känd riskkonstruktion. Då varm fuktig luft från bostaden under den kalla delen av året kommer upp till ett kallt vindsutrymme, höjs den relativa fuktigheten och kondensering kan uppstå på underlagstaket med mikrobiell påväxt som följd.

Vid besiktningstillfället fuktindikeras torrt.

Vid eventuell tilläggsisolering/ åtgärd är det viktigt att säkerställa fullgod ventilation i vindsutrymmet vid takfot ochnock samt att tät ångspärr monteras.

Även ventilationen inne i bostaden kan behöva ökas för att undvika kondensproblem på vinden

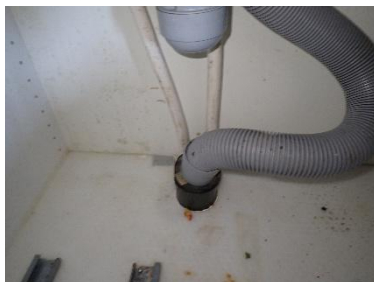
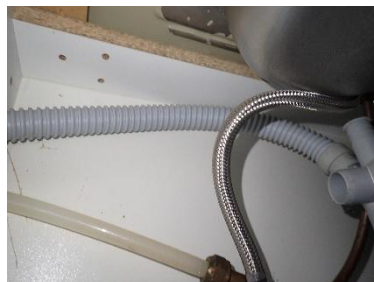
| Kök | <p>Läckagetråget monterat i diskbänkskåpet är ej tätt monterat mot rör genomföringar. Det rekommenderas att detta tätas. Detta för att minska risken för fuktskador vid eventuellt läckage. Alternativt och som komplement kan vattenlarm monteras.</p> <p>Avloppsslang från diskmaskin ej förankrad i köksbänkens underkant, eller i motsvarande höjd med överkanten på diskmaskinen, branschkrav efter 2008.</p> <p>Vid fuktindikering som utfördes i utrymmet noterades inga förhöjda fuktvärden vid besiktningstillfället.</p> <div data-bbox="542 1030 917 1310" data-label="Image"> </div> <div data-bbox="933 1030 1308 1310" data-label="Image"> </div> |

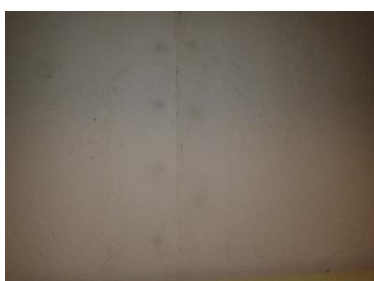
| Walking closet | <p>Lokala fläckar på ytskikt mot vägg. Detta uppkommer på grund av mindre kondensfläckar vid spik/ skruv. Detta är vanligt förekommande i äldre hus. Vid fuktindikering noteras vid besiktningstillfället torrt.</p> <div data-bbox="542 1500 917 1780" data-label="Image"> </div> |

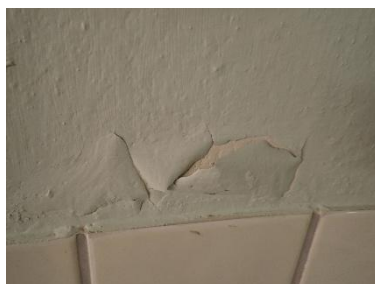
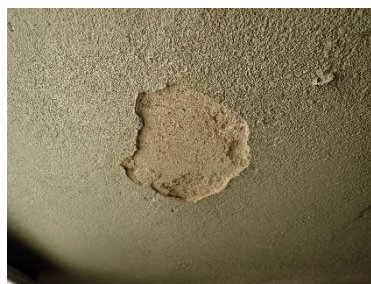
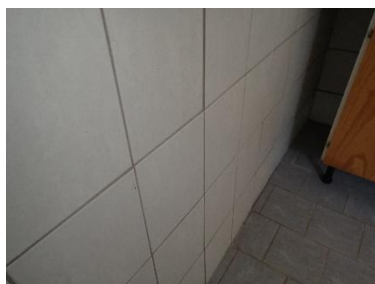
Färg/ putssläpp/ missfärgningar på grundmurarna förekommer.  
Detta är förväntat i äldre källare och uppkommer på grund av fuktvandring från underliggande mark och grundmuren.  
Äldre plastfärg gör ofta att färgsläpp uppstår.

Lokala bomljud i kakelplattor mot vägg och klinkers mot golv.  
Detta är vanligt förekommande i denna typ av utrymme och är en mindre brist.

Källaren mår bra av att vara uppvärmd och frånluftventilerad samt att dörrarna står på glänt för att främja ventilationen.  
Eventuell förvaring bör ske med avstånd till grundmuren och bottenplatta.

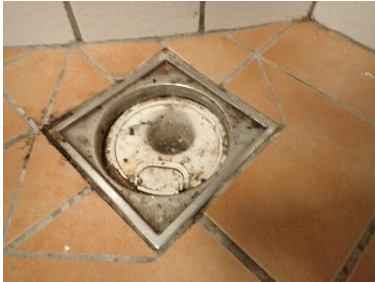
| Tvättstuga | <p>Tätskikt mot golv är ej monterat i tvättstuga. Detta är vanligt förekommande då det i källare gällande byggåret ej finns underliggande isolering monterad och risk finns för påskjutande markfukt. Detta är brukligt gällande våtrum i äldre hus.</p> <p>Mekanisk frånluftsventilation är ej monterad i utrymmet.</p> |

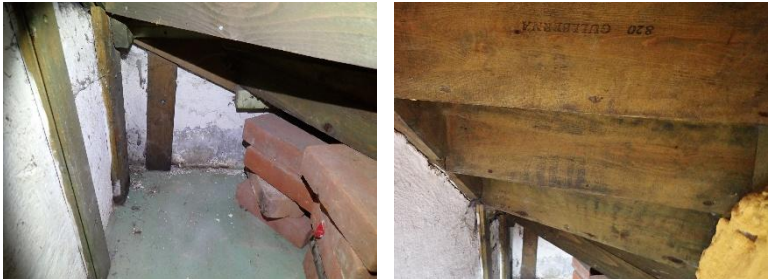
| Utrymme under trapp | <p>Missfärgningar på grundmuren noteras. Detta uppkommer på grund av fuktvandring från underliggande mark och grundmuren.</p> <p>Trappen har behandlat trä. Detta kan vid hög fuktighet avge avvikande doft.</p> |
