ÖVERLÅTELSEBESIKTNING

Wasa 5 Björkholmskajen 21, 371 36 Karlskrona

Överlåtelsebesiktning av fast egendom enligt jordabalken

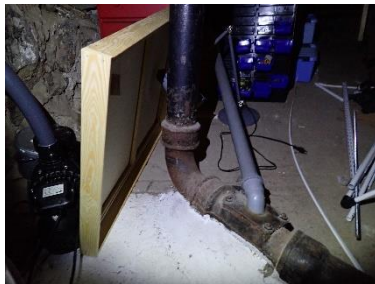
Äldre avloppstammar av gjutjärn finns i huset.

Detta noterat i källare/ krypgrund. Stammarna är rostiga och lokalt noteras spår av läckage.

Se riskanalys 1.

Över tid finns det risk för genomrostning av avloppsstammar av gjutjärn med nedsatt flöde och läckage som följd. Risk finns för skador på omkringliggande konstruktioner.

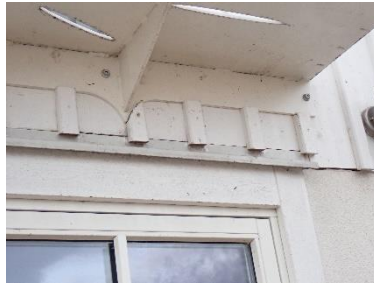
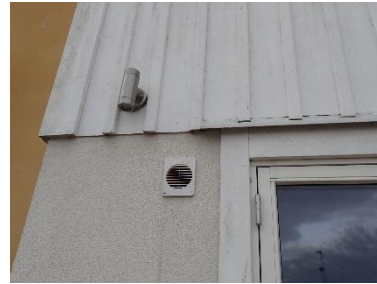
Plåt monterad ovan dörrar på suterrängplanet täcker ej hela vägen ovan fasadskivor.
Detta kan innebära bristande avrinning från träpanelen mot fasadskivorna.

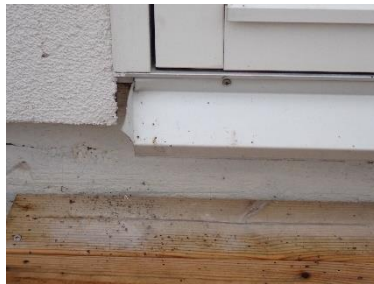
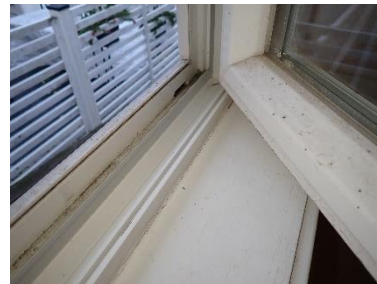
Nedtrampad och ej täckande plåt vid altandörr på framsidan.

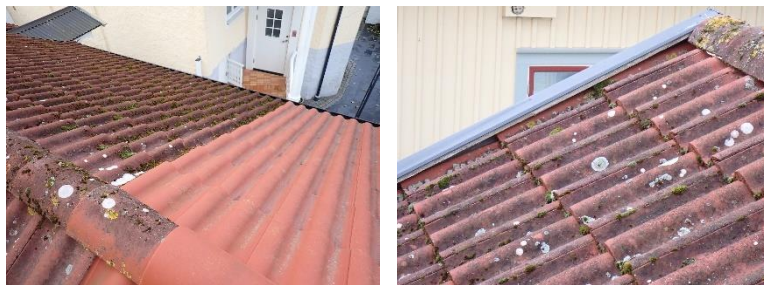
Takbeläggningen är mestadels äldre och har därmed passerat sin tekniska livslängd.
Se riskanalys 2.

Vågig takbeklädnad gällande äldre del.
Detta har oftast uppkommit på grund av bristande underliggande läkt.

Mossa på takbeläggningen vilket över tid förkortar livslängden på takpannorna. Det rekommenderas att takbeläggningen hålls ren.

Tätning undernockpannor är ej monterat.
Takfotsplåt är ej monterad.
Detta förkortar livslängden på takbeläggningen och ökar risken för läckage vidnocken och vid takfot.

Hängrännorna har ett rensbehov.
Det rekommenderas att fallet gällande hängrännorna mot stuprör årligen kontrolleras/justeras för att underlätta avrinningen och minska risken för skador.
Spår av lokalt ej täta hängrännor.
Äldre stuprör på baksida.

Då passformen på takpannor, underliggande materials täthet och anslutning plåtar och övriga byggnadsdelar förändras över tid, så finns risk för ett minskat motstånd mot vatteninträngning och underliggande skador. Teknisk livslängd är passerad (cirka 30-40 år för denna typ av konstruktion).

Mossa på takpannorna och övriga brister på grund av ålder innebär risk för skador på underliggande konstruktioner.

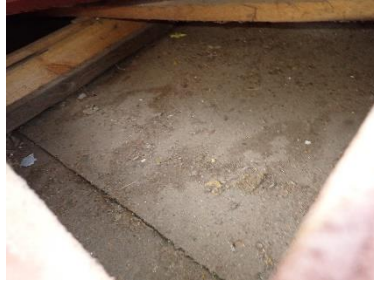
Under takpanna äldre del.

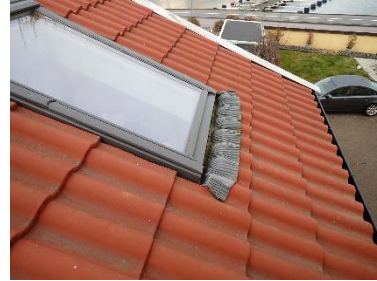
Vid takfönster utbyggd del har tätningen mot betongpannor felaktigt fall.

Tätning nertill gällande takfönster.

Den utbyggda delen av taket bör kontrolleras.

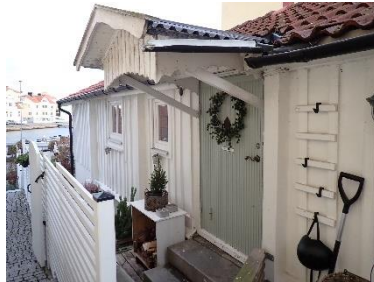
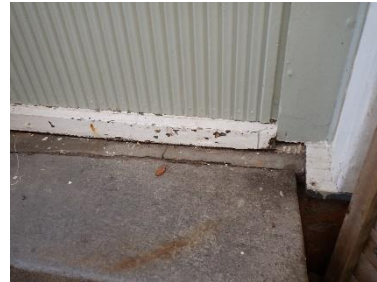
Konstruktion vid ytterdörr har ett underhållsbehov gällande tak.
Tröskelbleck är ej monterat gällande ytterdörr.

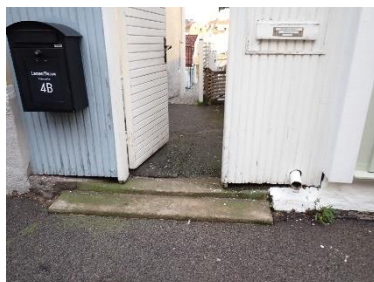
Entré baksida har ett underhållsbehov.
Fuktpåverkat trä.

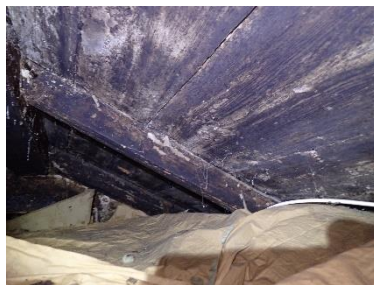
Vinden är isolerad med mineralull.
Underliggande ångspärr är äldre/ är ej monterad.
Ojämn och glipande isolering.

Spår av mikrobiell påväxt, missfärgningar och äldre läckage från tak på underlagstaket och takbjälkar.

Vid besiktningstillfället fuktindikeras värde kring gränsvärdet.

En vind är en känslig konstruktion sett ur fuktsynpunkt och är en känd riskkonstruktion. Då varm fuktig luft från bostaden under den kalla delen av året kommer upp till ett kallt vindsutrymme, höjs den relativa fuktigheten och kondensering kan uppstå på underlagstaket med mikrobiell påväxt som följd. Större mängd utomhusluft och/ eller ej helt tät ångspärr kan öka fuktigheten i utrymmet.

Vid eventuell tilläggsisolering/ åtgärd är det viktigt att säkerställa fullgod ventilation i vindsutrymmet vid takfot ochnock samt att tät ångspärr monteras.

Även ventilationen inne i bostaden kan behöva ökas för att undvika kondensproblem på vinden.

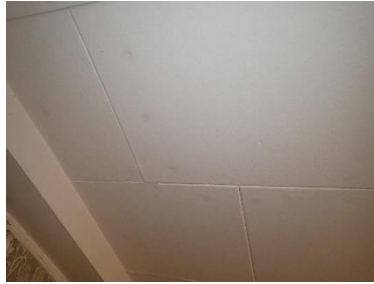
Lokala fläckar på ytskikt i tak.
Detta uppkommer på grund av mindre kondensfläckar gällande spik/skruv.
Detta är vanligt förekommande i äldre hus och vid fuktindikering noteras vid besiktningsstillfället torrt.

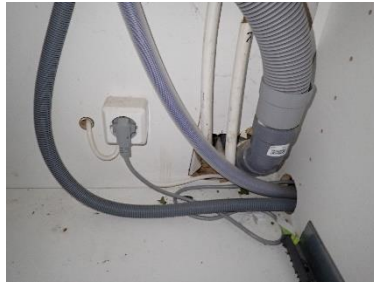
Avloppsslang från diskmaskin ej förankrad i köksbänkens underkant, eller i motsvarande höjd med överkanten på diskmaskinen, branschkrav efter 2008.

Det rekommenderas att läckagestråg monteras i eller under diskbänkskåpet med täta anslutningar mot rörgenomföringar.
Detta för att minska risken för fuktskador vid eventuellt läckage.
Alternativt och som komplement kan vattenlarm monteras.

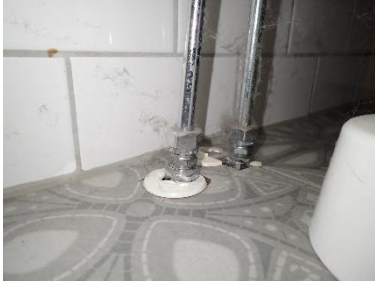
Wc	<p>Utrymmet är ytrenoverat. Rör genomföringar genom golv. Detta är en avvikelse mot branschens rekommendationer gällande bygg/renoveringsåret men behöver inte betyda att installationen orsakar skador. Osäkert om tätskikt är monterat.</p> <p>Vid fuktindikering som utfördes i utrymmet noterades inga förhöjda fuktvärden vid besiktningstillfället.</p>

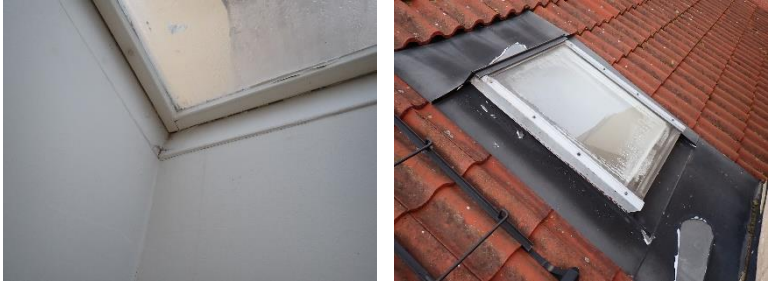
Sovrum 1	Inget övrigt att notera.
Sovrum 2	<p>Äldre takfönster. Spår av kondens/ mindre läckage vid fönster. Äldre takfönster utsätts kraftigt för väder och är en risk för läckage.</p>

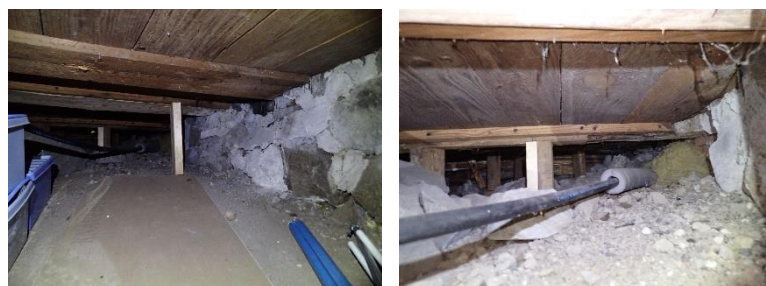
Mikrobiell påväxt och missfärgningar förekommer i utrymmet. Detta är vanligt förekommande äldre i torpargrunder/ krypgrunder. Vid fuktindikering noteras vid besiktningstillfället värde kring gränsvärdet. Se riskanalys 3.

Äldre avloppstammar.

Bjälklaget är stöttat med träreglar med ändträ mot berg. Dessa utsätts för ett ökat fuktillskott och bärigheten minskar över tid.

Förvaring av organiskt material kan ge upphov till avvikande lukt.

En kryppgrund är en känslig konstruktion ur fuktsynpunkt sett, bland annat beroende på årstidsvariationer i temperatur/ luftfuktighet och fuktbelastning från marken. En kryppgrund anses som en känd riskkonstruktion. Risk finns för mikrobiell påväxt, missfärgningar och skador.
