Fastighetsuppgifter

Berg 1:51

Byasjövägen 20A

Uppdragsnummer	G30234
Besiktningsdatum	2024-09-17
Besiktningföretag	OBM Kronoberg AB
Besiktningförrättare	Thorbjörn Håkansson 0708232924
Närvarande	Fastighetsägare, fastighetsmäklare
Giltig till och med	2025-09-17

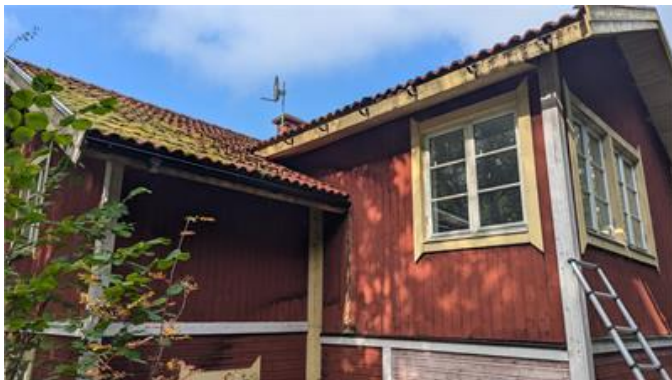
Hängrännor/stuprör: Det saknas hängrännor och stuprör samt att befintliga hängrännor/stuprör är delvis bristfälligt monterade. Vilket lett till fuktpåverkan i takfot och fasad. Främst över entrebyggnad samt baksida hus.

Det saknas hängrännor och stuprör vilket lett till fuktpåverkan på takfot och fasad.

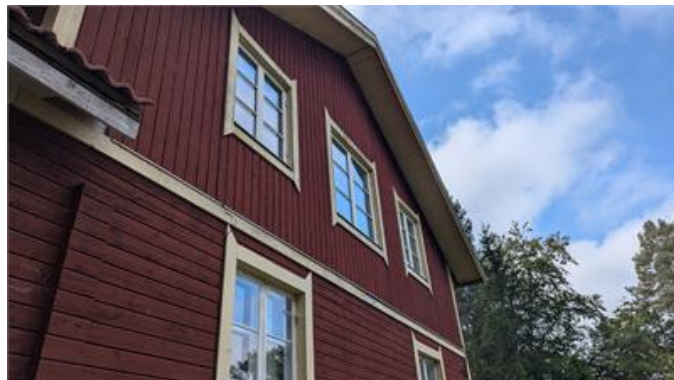
Det saknas vattenavledande plåt (bröstplåt) mellan fasadpanelen mellan övre och entreplan samt att det med fördel monteras plåtar (överbleck) över fönsterpartier för att minska risken att vatten skall leta sig in i vägg.

Fönster/dörrar: Äldre 1+1 fönster är behov av underhåll. Det finns fönsterpartier som saknar fönsterbleck samt att något bleck är löst eller är bristfälligt monterat.

Det saknas och det finns bristfälligt monterade fönsterbleck samt att det med fördel monteras överbleck över fönsterparti för att undvika risken att vatten skall leta sig in i vägg.

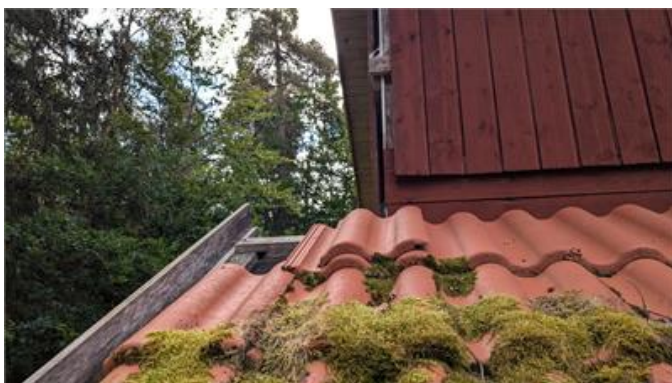
Tak: Taket har endast besiktigats från mark då ingen tillräcklig lång stege fanns tillgänglig vid besiktning. Från mark noterades att takkonstruktionen över entrebyggnad inte var färdigställd samt att det saknas vindskive plåt på baksidan.

Takkonstruktionen har endast besiktigats från mark. Taket är inte färdigställt över entrebyggnad.

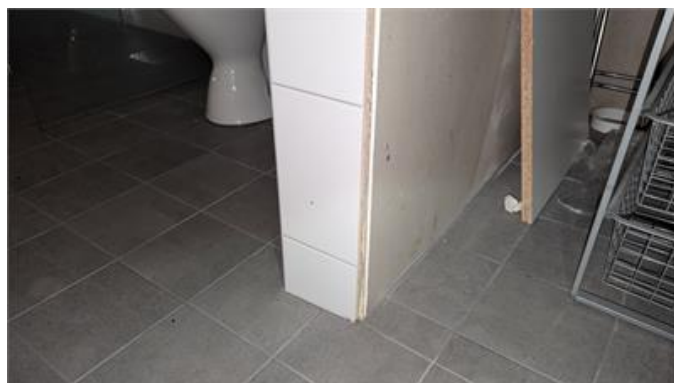
Dusch/wc: Golvbrunn är monterad närmre vägg av vad rekommenderas. Tätmanschetten är synligt under klämring. Del av utrymmet som ännu inte är färdigställt med innerdörr saknar fuktskydd vilket medför att eventuell översvämning i utrymmet kan leda till följdskada. Frånluftsfläkten saknar frånluftskanal och mynnar ut i vindsisoleringen. Hela golvytan lutar inte mot golvbrunn. Det finns hål i kakelsättningen i duschzon efter att hållaren till duschhandtaget har släppt.

Dusch/wc övreplan: Delar av utrymmet saknar fuktskydd på väggar vilket medför att eventuellt översvämning i utrymmet kan leda till följdskada.
