ÖVERLÅTELSEBESIKTNING

Briljanten 1
Silverforsvägen 2, 372 31 Ronneby

Överlåtelsebesiktning av fast egendom enligt jordabalken

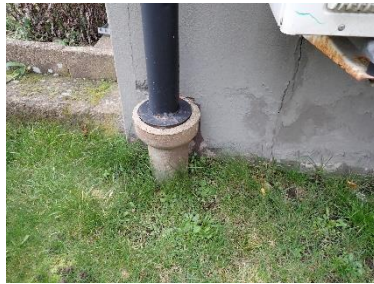
Avrinning från huset går till äldre dränering.
Detta kan öka fukttillskottet mot grundkonstruktionen.
Detta vatten bör ledas bort från husgrunden.

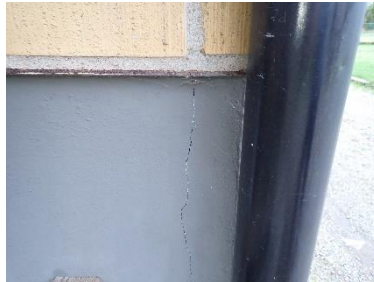
Lokala sprickor/ putssläpp på grundmuren.
Detta är vanligt förekommande i murade/ gjutna konstruktioner och bedöms
ha uppkommit på grund av ålder eller tidigare sättning.

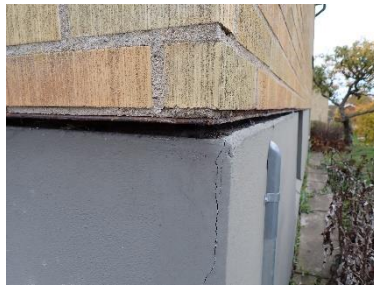
Järnbalk under tegel.

Tegelfasaden är monterad på järnbalk.
Över tid minskar hållfastheten gällande järnbalken.
Se riskanalys 1.

Då fasaden har sprickor och lokalt är buktande så finns risk för skador på bakomvarande konstruktionen. Järnbalken bedöms på framför allt sydsida vara lokalt bristande. Över tid finns risk för bristande hållfasthet gällande de drabbade delarna.

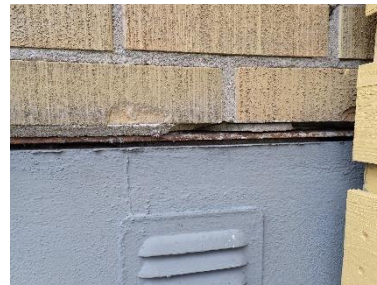
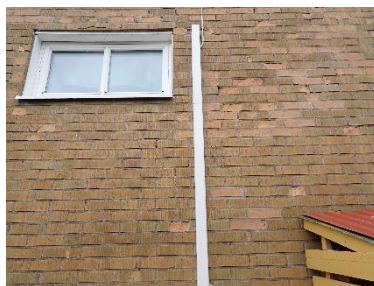
Sydsida.

Spruckna fogar, skadat tegel och lokalt buktande tegelfasad noteras på sydsida.
Detta bedöms ha uppkommit på grund av ålder och frostsprängning.
Underhållsbehov finns.

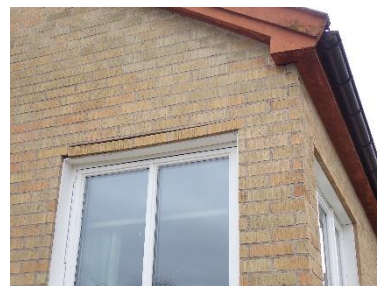
Ovan fönster vid entré.

Övriga sprickor förekommer i fasaden.
Detta noterat vid entré, vid fönster, altandörr och hörn.
Det rekommenderas att dessa sprickor hålls under uppsikt för att på tidigt stadium kunna upptäcka eventuella förändringar.

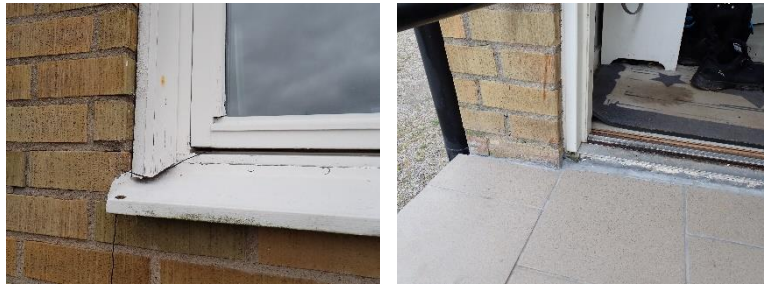
Fönstren är äldre och har ett underhåll/ målningsbehov.
I samband med underhåll av fönstren – se även över fönsterbleck och foder.

Fönsterfoder monterat dikt an fönsterbleck riskerar att få skador i ändrät och framåt finns risk för skador i bakomvarande konstruktioner.

Fönster har lokalt ett justeringsbehov.

Tröskelbleck är ej monterat vid ytterdörr.

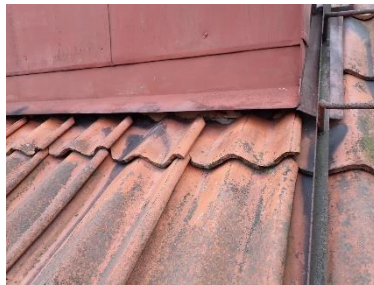
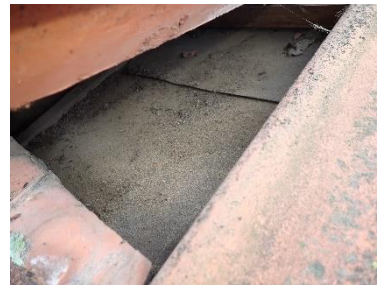
Takbeläggningen är äldre och har därmed passerat sin tekniska livslängd.
Se riskanalys 2.

Äldre underlagspapp.
Glipande anslutning vid skorsten.

Tätning under nockpannor är ej monterat.
Detta förkortar livslängden på takbeläggningen och ökar risken för läckage vid nocken.

Då passformen på takpannor, underliggande materials täthet och anslutning plåtar och övriga byggnadsdelar förändras över tid, så finns risk för ett minskat motstånd mot vatteninträngning och underliggande skador. Konstruktionen bör bytas då teknisk livslängd är passerad (cirka 30-40 år för denna typ av konstruktion).

Det rekommenderas att fallet gällande hängrännorna mot stuprör årligen kontrolleras/ justeras för att underlätta avrinningen och minska risken för skador.

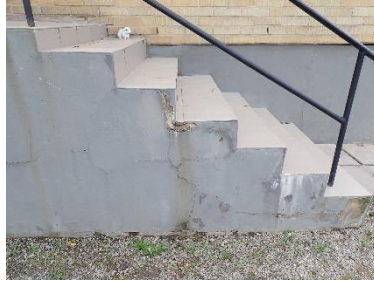
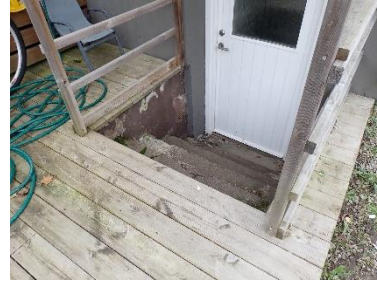
Trappor till entré och källare har ett underhållsbehov.

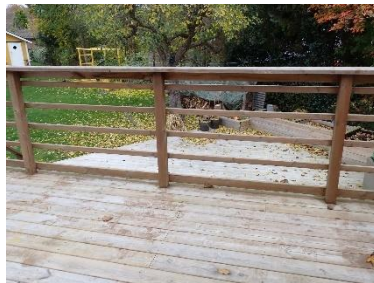
Räcket är ej barnsäkrat enligt dagens branschstandard.

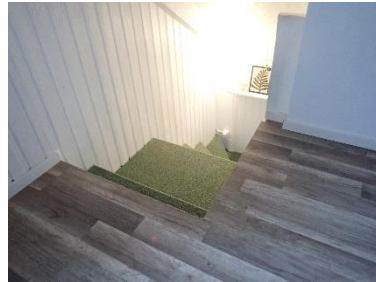
Trappen är ej barnsäkrad enligt dagens branschstandard (brant och ej räcke).

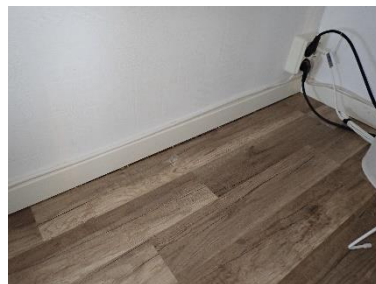
Lutande/ ojämnt golv.

Sviktande golv i hörn mot norr.
Spår på underliggande svaghet gällande bjälklag misstänks ej.
Detta bedöms ha uppkommit på grund av bristande montering.
