# ÖVERLÅTELSEBESIKTNING

## Valhall 1 Lindalsvägen 19, 372 32 Ronneby

Överlåtelsebesiktning av fast egendom enligt jordabalken

| Besiktningsnummer/<br>Uppdragsnummer | MG 2025-02-11/ 01 |

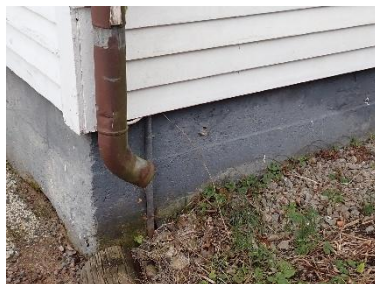
Avrinning från taket via stuprör släpper nära husgrunden.  
 Detta kan öka fukttillskottet mot grundkonstruktionen och torpargrunden.  
 Detta vatten bör ledas bort från husgrunden.

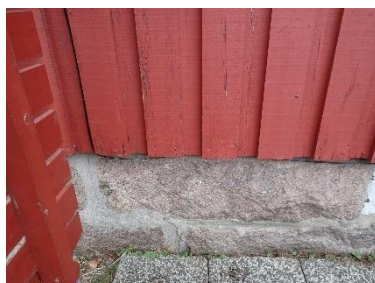
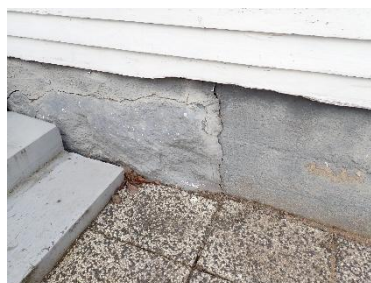
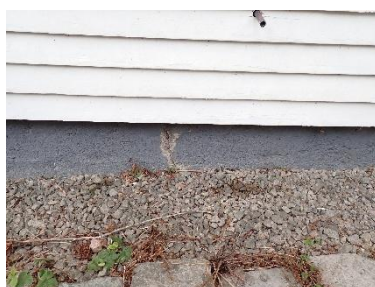
Lokala sprickor förekommer i grundmuren.  
 Detta är vanligt förekommande i gjutna konstruktioner och bedöms ha  
 uppkommit på grund av ålder.  
 Framåt kan sprickorna bli större på grund av frostsprängning.

Lösa fogar mellan naturstenarna.

Detta är vanligt förekommande i äldre huskonstruktioner och direkt åtgärd  
 bedöms ej behöva utföras.

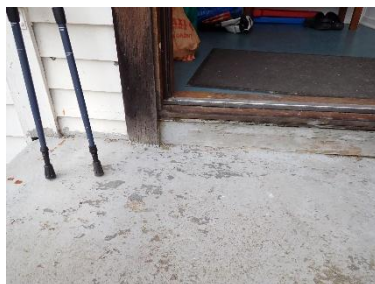
Trä monterat direkt mot trapp vid ytterdörr till vita huset.  
 Detta innebär ett ökat fuktillskott mot trät och bakomvarande syll.

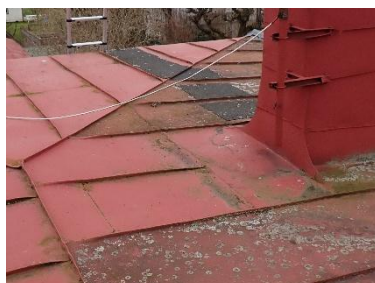
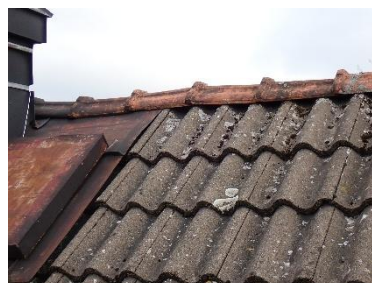
Takbeläggningen är äldre och har passerat sin tekniska livslängd.  
 Mestadels äldre hängrännor och stuprör.  
 Äldre underlagspapp.  
 Se riskanalys 2.

Tätning undernockpannor är ej monterat.  
 Detta förkortar livslängden på takbeläggningen och ökar risken för läckage vidnocken.

Mindre mängd mossor på takbeläggningen.  
 Detta förkortar livslängden på takbeläggningen och det rekommenderas att takbeläggningen hålls ren.

Då passformen på takpannor, underliggande materials täthet och anslutning plåtar och övriga byggnadsdelar förändras över tid, så finns risk för ett minskat motstånd mot vatteninträngning och underliggande skador. Konstruktionen bör på sikt bytas då teknisk livslängd är passerad (cirka 30-40 år för denna typ av konstruktion). Mossa på takpannorna och övriga brister på grund av ålder innebär risk för skador på underliggande konstruktioner.

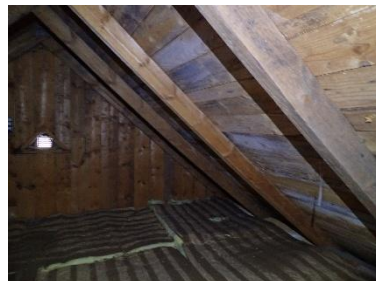
Vinden är tilläggsisolerad med mineralull ovan träflis.

Spår av mikrobiell påväxt och lokala missfärgningar på underlagstaket.  
Ångspärr är ej monterad.

Detta är vanligt förekommande på äldre vindar.

Vid besiktningstillfället fuktindikeras torrt.

Vid eventuell tilläggsisolering/ åtgärd är det viktigt att säkerställa fullgod ventilation i vindsutrymmet vid takfot ochnock samt att tät ångspärr monteras.

Även ventilationen inne i bostaden kan behöva ökas för att undvika kondensproblem på vinden.

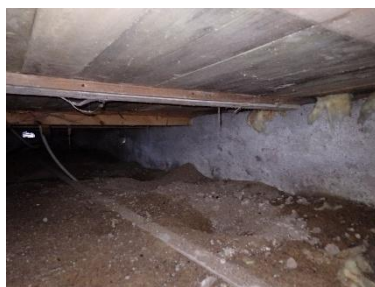
Vita huset.

Mikrobiell påväxt och missfärgningar förekommer i utrymmena.  
Jord mot mark.  
Detta ovan är vanligt förekommande äldre i torpargrunder/ krypgrunder.  
Se riskanalys 3.

Utrymmena är delvis besiktigade på grund av ej krypbart utrymme.

En kryppgrund är en känslig konstruktion ur fuktsynpunkt sett, bland annat beroende på årstidsvariationer i temperatur/ luftfuktighet och fuktbelastning från marken. En kryppgrund anses som en känd riskkonstruktion. Risk finns för mikrobiell påväxt, missfärgningar och skador.

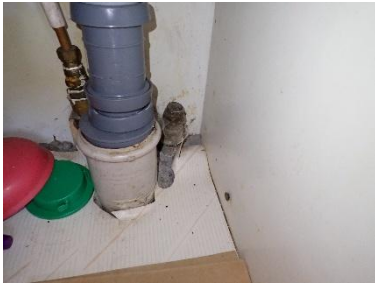
| Kök | <p>Det rekommenderas att läckagetråg monteras under kyl/ frys och i eller under diskbänkskåpet med täta anslutningar mot rörgenomföringar.<br/>Detta för att minska risken för fuktskador vid eventuellt läckage.<br/>Alternativt och som komplement kan vattenlarm monteras.</p> <p>Vid fuktindikering som utfördes i utrymmet noterades inga förhöjda fuktvärden vid besiktningstillfället.</p> |

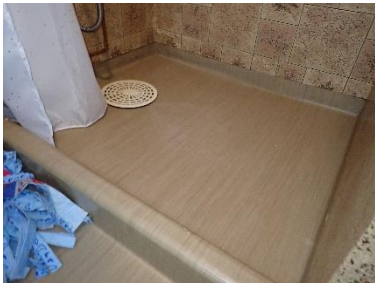
| Dusch/ Wc | <p>Utrymmet har ett äldre ytskikt/ tätskikt.<br/>Täthet i detta utrymme kan ej garanteras.<br/>Bubbliga ytskikt.<br/>Se riskanalys 4.</p> <p>Mekanisk frånluftsventilation är ej monterad i utrymmet.</p> <p>Klacken monterad på golv vid duschzonen. Denna är monterad för att hålla vatten inom duschzonen.<br/>Det innebär också att eventuellt övrigt läckage i utrymmet ej kan nå golvbrunnen.</p> <p>Vid fuktindikering som utfördes i utrymmet noterades inga förhöjda fuktvärden vid besiktningstillfället.</p> |

I våtutrymmena skall man ha ett tillfredställande fuktskydd. När det är av äldre modell och om livslängden är gången, finns det risk att fukt kan tränga in i omkringliggande konstruktioner och orsaka skador.

Äldre plastmattor blir spröda på grund av ålder. Detta är en risk ur fuktskadesynpunkt, risken är att vatten tränger in under mattan och vidare in i omkringliggande konstruktioner med skador som följd.

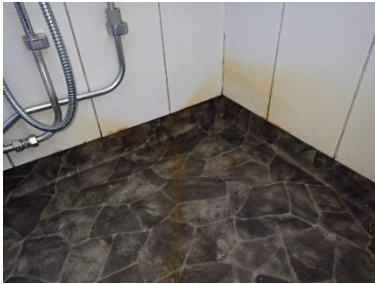
| Dusch/ Wc | <p>Missfärgning på vägg i duschzonen.<br/>Rostfärgade rinningar på vägg och golv.<br/>Vid fuktindikering noteras förhöjt fuktvärde.</p> <p>Se rekommendation om fortsatt teknisk utredning.</p> |

| Iakttagelser | Våtrum på entréplan i röda huset har lokalt förhöjd fuktighet |

- Vi rekommenderar kontakt med fackman för att utreda omfattning och åtgärda eventuella skador som uppstått på grund av noterad förhöjd fuktighet på vägg i våtrum på entréplan i det röda huset.

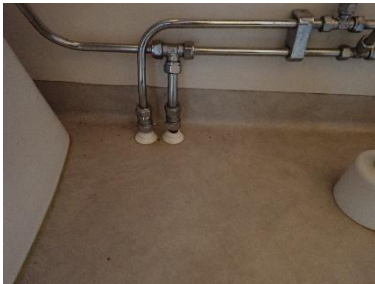
| Dusch/ Wc | <p>Mekanisk frånluftsventilation är ej monterad i utrymmet.</p> <p>Rör genomföringar genom golv.<br/>Detta är en branschavvikelse gällande renoveringsåret men behöver inte betyda att konstruktionen ger upphov till skador.</p> <p>Teknisk livslängd gällande våtrum anses vara ca 20-25 år.</p> <p>Vid fuktindikering som utfördes i utrymmet noterades inga förhöjda fuktvärden vid besiktningstillfället.</p> |

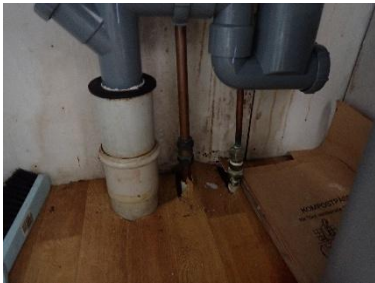
| Kök | <p>Spår av äldre läckage i diskbänkskåpet.</p> <p>Det rekommenderas att läckagetråg monteras i eller under diskbänkskåpet med täta anslutningar mot rör genomföringar.<br/>Detta för att minska risken för fuktskador vid eventuellt läckage.<br/>Alternativt och som komplement kan vattenlarm monteras.</p> <p>Vid fuktindikering som utfördes i utrymmet noterades inga förhöjda fuktvärden vid besiktningstillfället.</p> |

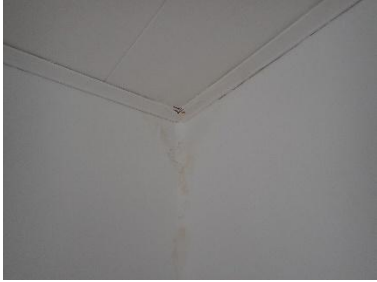
| Sovrum | <p>Spår av läckage i hörn mot tak.<br/>Vid besiktningstillfället noteras torrt.</p> |
