ÖVERLÅTELSEBESIKTNING

Yxnarum 19:50

Jaktkanotvägen 2, 372 74 Listerby

Överlåtelsebesiktning av fast egendom enligt jordabalken

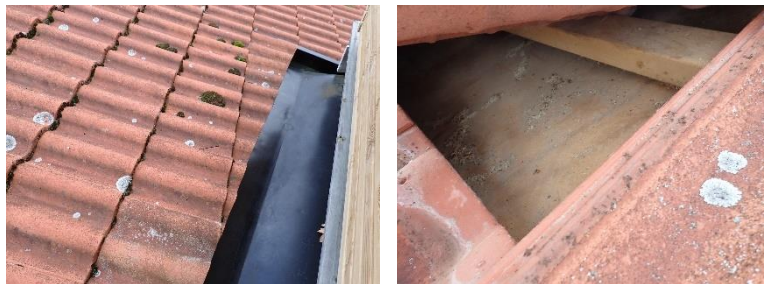
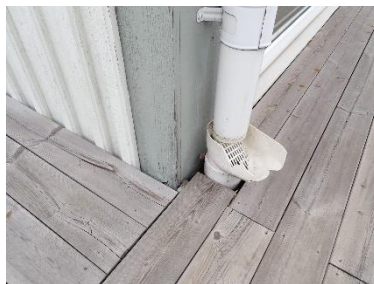
Mindre mängd mossa på takbeläggningen.

Lokalt trasiga silar vid stuprör.

Detta förkortar livslängden på takbeläggningen och det rekommenderas att takbeläggningen hålls ren.

Det rekommenderas att fallet gällande hänggrännorna mot stuprör årligen kontrolleras/ justeras för att underlätta avrinningen och minska risken för skador.

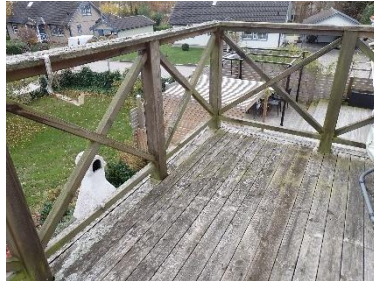
Balkong

Räcket är ej barnsäkrat enligt dagens branschstandard.

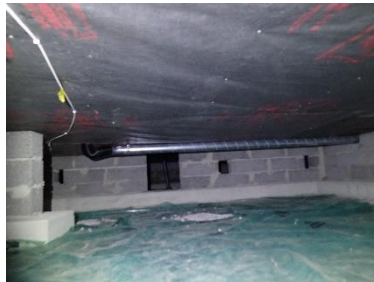
KRYPGRUND

Mindre mikrobiell påväxt och missfärgningar förekommer i utrymmet. Detta är vanligt förekommande i krypgrunder. Vid besiktningstillfället fuktindikeras torrt. Se riskanalys 2.

Plast monterat mot mark. Detta minskar fuktbelastningen i utrymmet. Dock är plasten ej helt täckande.

En kryppgrund är en känslig konstruktion ur fuktsynpunkt sett, bland annat beroende på årstidsvariationer i temperatur/ luftfuktighet och fuktbelastning från marken. En kryppgrund anses som en känd riskkonstruktion. Risk finns för mikrobiell påväxt, missfärgningar och skador.

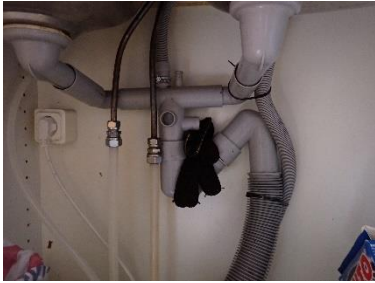
| Kök | <p>Avloppsslang från diskmaskin ej förankrad i köksbänkens underkant, eller i motsvarande höjd med överkanten på diskmaskinen, branschkrav efter 2008.</p> <p>Vid fuktindikering som utfördes i utrymmet noterades inga förhöjda fuktvärden vid besiktningstillfället.</p> |

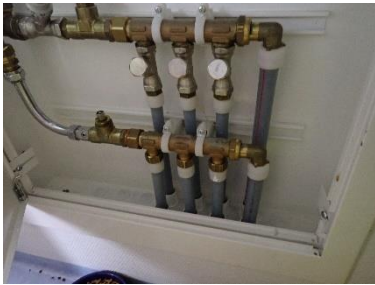
| Tvättstuga/ Pannrum | <p>Vid fuktindikering som utfördes i utrymmet noterades inga förhöjda fuktvärden vid besiktningstillfället.</p> <p>Vattenfördelningen i skåp har ej skvallerrör monterat. Detta är ej en branschavvikelse gällande byggåret.</p> |

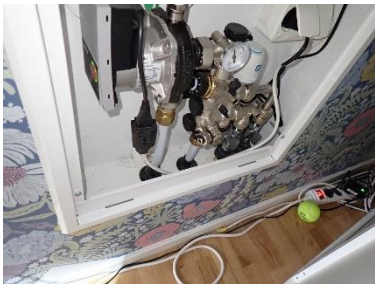
| Vardagsrum | <p>Något ojämnt golv. Detta är vanligt förekommande vid tillbyggnad. Spår av sättningar noteras ej.</p> <p>Skvallerrör är ej monterat gällande golvvärmefördelningen. Detta var ej branschstandard vid byggnationen (branschkravet kom 2011) och bedöms ej som en branschavvikelse dock en risk då eventuellt läckage bör kunna hindras/upptäckas på tidigt stadium.</p> |

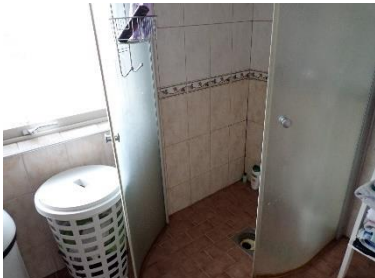
| Dusch/ Wc | <p>Fönster nära duschzon innebär risk för fuktskada i fönsterparti och i omkringliggande konstruktioner vid oaktsamhet. Då duschdörr finns monterad så minskar det risken för skador.</p> <p>Vid fuktindikering som utfördes i utrymmet noterades inga förhöjda fuktvärden vid besiktningstillfället.</p> |

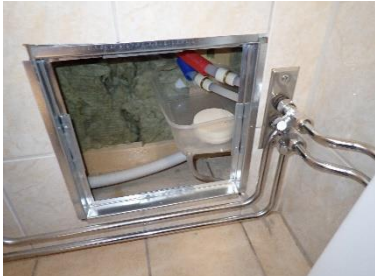
| Bad/ Wc | <p>Fallet på golvet bedöms i utrymmet vara flackt, dock ej i badzonen.</p> <p>Vid fuktindikering som utfördes i utrymmet noterades inga förhöjda fuktvärden vid besiktningstillfället.</p> <p>Info: Vattenlarm finns i fördelarskåp.</p> |
