# ÖVERLÅTELSEBESIKTNING

Grenadjären 40  
Valhallavägen 11, 371 41 Karlskrona

Överlåtelsebesiktning av fast egendom enligt jordabalken

Adress	Valhallavägen 11, 371 41 Karlskrona
Fastighetsbeteckning	Grenadjären 40
Besiktningsnummer/ Uppdragsnummer	MG 2024-10-14/ 01
Typ av besiktning	Överlåtelsebesiktning Nivå 1
Uppdragsgivare	Daniel Silander, Charlotte Cecilia Margareta Silander
Fastighetsägare	Daniel Silander, Charlotte Cecilia Margareta Silander
Besiktningsman	Marco Gustafsson MG Husbesiktning AB Byggingenjör SBR överlåtelsebesiktning och entreprenadbesiktning marco@mghusbesiktning.se www.mghusbesiktning.se 070 34 25 308
Besiktningsdag	2024-10-14
Närvarande	Charlotte Cecilia Margareta Silander Amanda Bergljung/ Husman Hagberg Jimmie Flintzberg/ MG Husbesiktning
Väderlek	Ca 10° C och mulet/ regn, 99 % Relativ Luftfuktighet

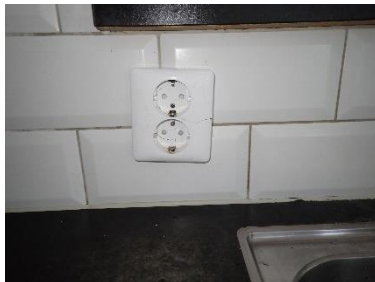
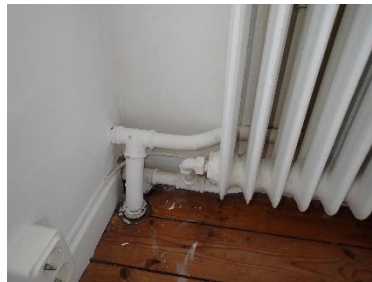
Äldre rördragning till radiatorer och äldre vattenledningsrör finns i huset. Rostangrepp noteras lokalt.

Eldsystemet är uppgraderat. Äldre delar förekommer.

Sprucket eluttag i kök.

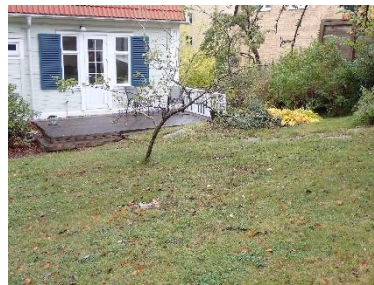
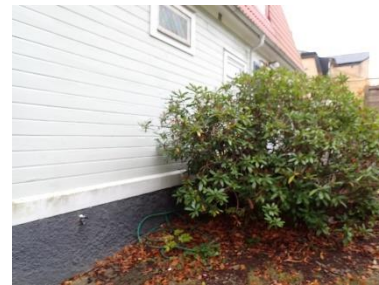
### Markförhållanden

Marken är lutande mot huset.  
Detta kan öka fukttillskottet mot grundkonstruktionen.  
Det rekommenderas att avrinningen från tak leds bort från huset.

Växtlighet förekommer nära/mot huset.  
Med växter, klängväxter och träd nära eller mot huskroppen riskerar man att få en ökad fuktbelastning mot grundmur, väggar, takfot och tak.

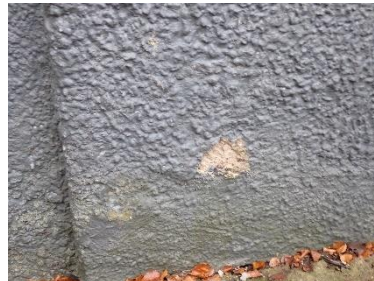
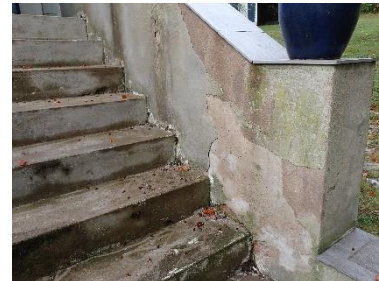
### Grundmur/Hussockel

Lokala puts och färgsläpp förekommer på grundmuren.  
Detta är vanligt förekommande i murade/ putsade konstruktioner och bedöms ha uppkommit på grund av ålder.

Sprickor och putssläpp förekommer gällande trapp vid entré.

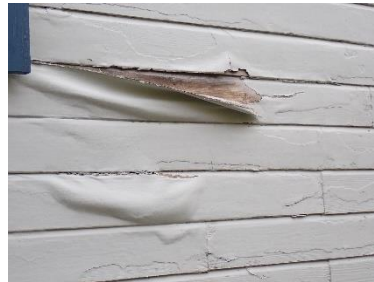
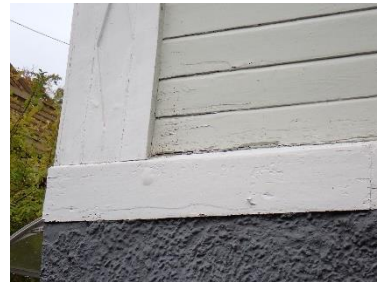
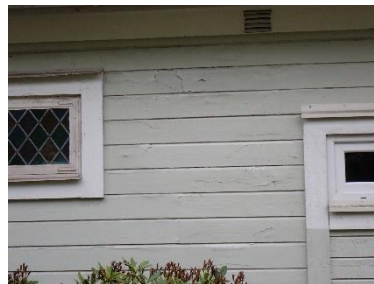
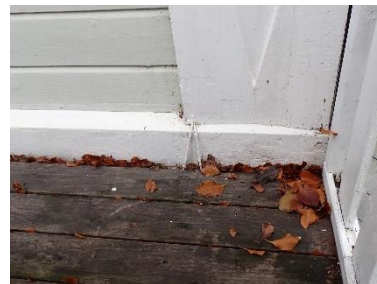
Fasad

Träpanelen är äldre och har ett underhåll/ målningsbehov.  
Äldre träpanel är ofta värd att bevara men kräver ett kontinuerligt underhåll.  
Känsligaste delar är ändträ, trä monterat direkt mot plåt och grundmur samt skarvad träpanel.

Fuktpåverkat trä förekommer. Detta framför allt noterat gällande trä monterat direkt mot grundmur (offerbräda) och ändträ.

Färgsläpp förekommer på fasaden.  
Moderna färger kan ha svårt att fästa på äldre träpanel och äldre målarfärg.

Trädäck monterat direkt mot fasadpanelen innebär risk för att ökat fukttillskott mot träpanelen och bakomliggande konstruktioner.  
Stående vatten/ snö direkt mot träpanel/ syll ökar risken för skador.  
För att minska risken för skador så rekommenderas att det hålls rent från snö och naturskräp närmast fasaden.

Se riskanalys 1.

Fuktpåverkat och skadat trä innebär att konstruktionen inte håller tätt. Risk finns för vidare skador och läckage mot bakomliggande/ omringliggande konstruktioner.

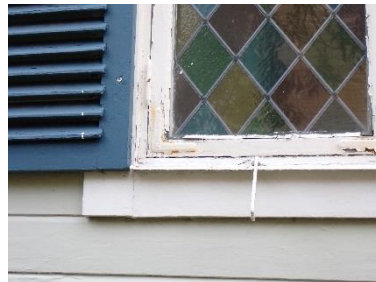
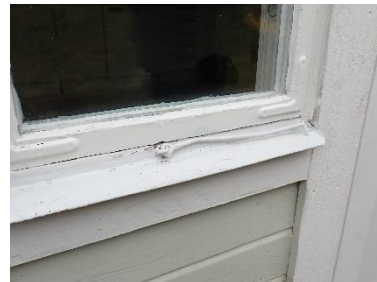
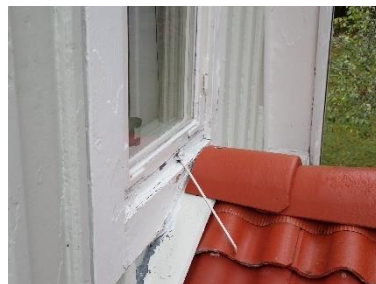
Fönster och dörrar

Fönstren är äldre och har ett underhållsbehov/ behov av byte.  
I samband med underhåll av fönstren – se även över fönsterbleck och foder.  
Äldre fönsterbleck.  
Lokalt är fönsterbleck ej monterat.  
Plåt ovan fönster monterade utanpå fasaden innebär en risk för läckage vid fönstren.

Äldre fönster är ofta värda att bevara men kräver ett kontinuerligt underhåll.  
Vid eventuellt fönsterbyte kan ventilationen i bostaden behöva ökas.

Se riskanalys 1.

Fönster har på flertalet ställen ett justeringsbehov.  
Detta är vanligt förekommande i äldre hus med trästomme och kan ändras över året på grund av årstid, fuktighet och temperatur. Oftast är fönster och dörrar mer lättstängda vintertid.  
Fönster som sällan öppnas kan över tid bli svåröppnade.

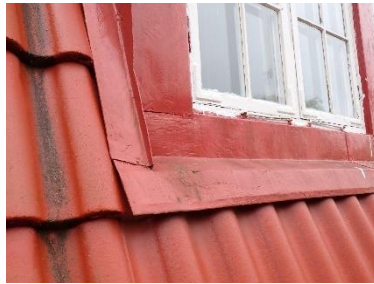
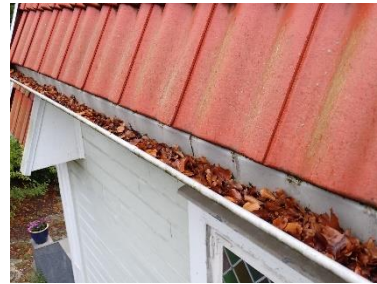
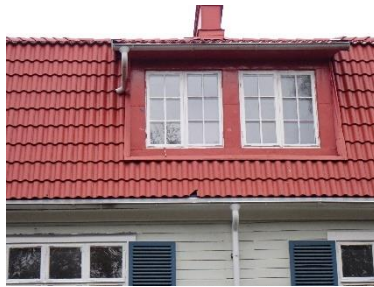
Yttertak

Äldre plåt kring takkupor och skorsten.  
Lokalt glipande plåtar noteras.  
Plåtarbetet är på flertalet ställen ej fackmannamässigt utfört.

Se riskanalys 2.

Trasig takpanna vid takfot (mot vägen).

Hängränorna har ett rensbehov.  
Det rekommenderas att fallet gällande hängränorna mot stuprör årligen kontrolleras/ justeras för att underlätta avrinningen och minska risken för skador.

Glipande och äldre plåtar som inte håller tätt innebär en risk för läckage och skador i omringliggande konstruktioner.

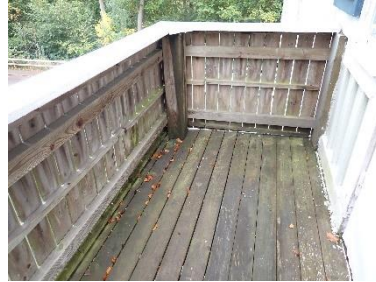
Balkong

Balkongen har lutande trall utåt.  
Räcket är ej barnsäkrat enligt dagens branschstandard. Lågt och klättringsbart.

Infästningar i stomkonstruktion är ej besiktningsbart.

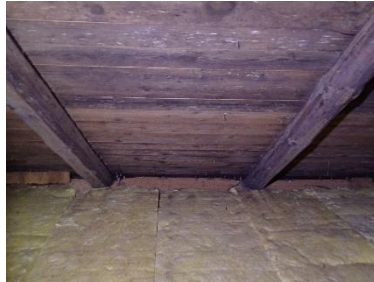
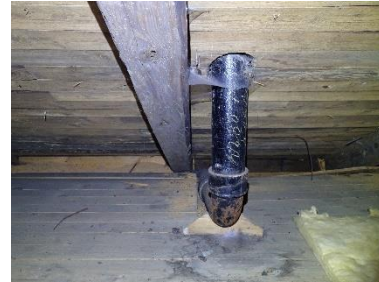
## VIND

Vinden är delvis tilläggsisolerad med mineralull ovan träflis/ spån.  
Underliggande ångspärr är äldre.

Spår av mikrobiell påväxt och missfärgningar på underlagstaket och takbjälkar.  
Detta är vanligt förekommande på äldre vindar.  
Vid besiktningstillfället fuktindikeras torrt.

En vind är en känslig konstruktion sett ur fuktsynpunkt och är en känd riskkonstruktion. Då varm fuktig luft från bostaden under den kalla delen av året kommer upp till ett kallt vindsutrymme, höjs den relativa fuktigheten och kondensering kan uppstå på underlagstaket med mikrobiell påväxt som följd. Större mängd utomhusluft och/ eller ej helt tät ångspärr kan öka fuktigheten i utrymmet.

Äldre avluftningsrör av gjutjärn.

Vid eventuell tilläggsisolering/ åtgärd är det viktigt att säkerställa fullgod ventilation i vindsutrymmet vid takfot ochnock samt att tät ångspärr monteras.

Även ventilationen inne i bostaden kan behöva ökas för att undvika kondensproblem på vinden.

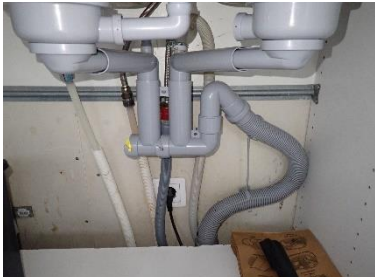
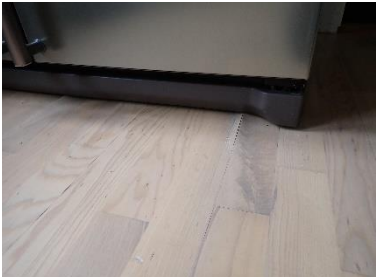
Kök	<p>Det rekommenderas att läckagestråg monteras under kyl/ frys och i eller under diskbänkskåpet med täta anslutningar mot rörgenomföringar. Detta för att minska risken för fuktskador vid eventuellt läckage. Alternativt och som komplement kan vattenlarm monteras.</p> <p>Avloppsslang från diskmaskin ej förankrad i köksbänkens underkant, eller i motsvarande höjd med överkanten på diskmaskinen, branschkrav efter 2008.</p> <p>Golvbeläggning som rest sig vid kyl/frys. Vid fuktindikering noteras torrt vid besiktningstillfället.</p>

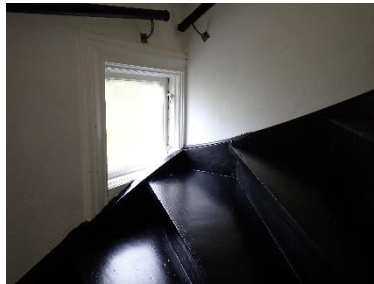
Trapp till övre plan

Äldre fönster i trappen.

Enligt dagens branschstandard ska det vara krossäkert fönster i trappor.

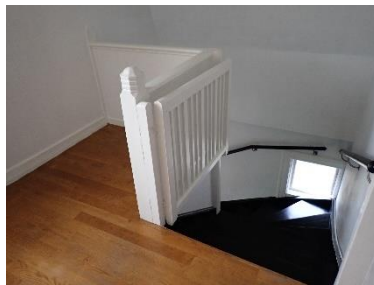
Övre hall

Räcket är lågt. Detta är ej en branschavvikelse gällande byggåret.

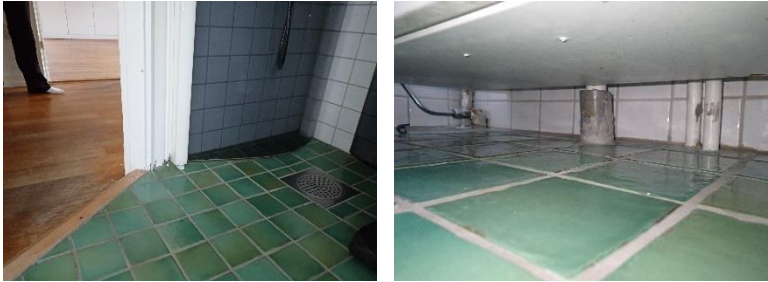
Dusch/ Wc	<p>Dörr nära duschzon innebär risk för skador i angränsande konstruktioner vid oaktsamhet. Då duschdörr finns monterad så minskar det risken för skador. Fuktpåverkat foder vid dörr.</p> <p>Wc-stol är löst monterad.</p> <p>Vid fuktindikering noteras något förhöjt värde kring golvbrunnen. Spår av skador kan ej noteras okulärt på underliggande ytskikt.</p> <p>Rör genomföringar genom golv i utrymmet (ej i duschzon). Detta är en avvikelse mot branschens rekommendationer gällande renoveringsåret men behöver inte betyda att installationen orsakar skador.</p> <p>Se riskanalys 3.</p> <div data-bbox="544 884 1315 1164">

I våtutrymmena skall man ha ett tillfredställande fuktskydd. När det är av äldre modell eller om det finns brister/ avvikelser, ökar risken att fukt kan tränga in i omringliggande konstruktioner och orsaka skador.

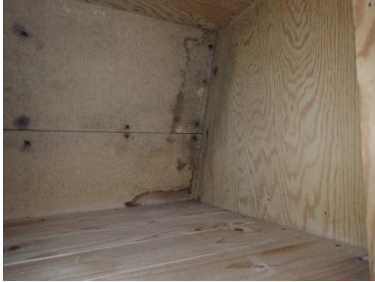
</div>
Sovrum 1	Inget övrigt att notera.
Allrum/ Sovrum 2	<p>Spår av läckage i garderober, framför allt i garderob mot yttervägg. Vid fuktindikering noteras vid besiktningstillfället torrt.</p> <div data-bbox="544 1373 920 1653">

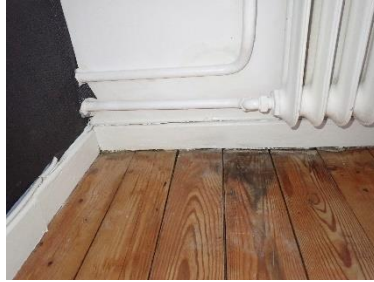
Sovrum 3

Spår av läckage vid radiator.  
Vid fuktindikering noteras vid besiktningstillfället torrt.

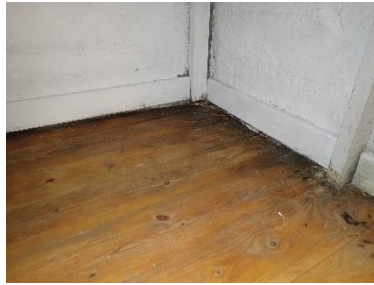
Utrymme vid trapp

Färg/ putssläpp/ missfärgningar på grundmurarna förekommer. Detta är förväntat i äldre källare och uppkommer på grund av fuktvandring från underliggande mark och grundmuren. Källaren mår bra av att vara uppvärmd och frånluftsventilerad. Eventuell förvaring bör ske med avstånd till grundmuren och bottenplatta.

Äldre uppreglat golv.  
Missfärgningar förekommer på golvet.  
Se riskanalys 4.

En betongplatta på mark/ äldre källare som inte är kapillärbrytande (utan underliggande isolering) är en tidstypisk konstruktion i äldre hus och en känd riskkonstruktion. Detta innebär en risk för skador på fuktkänsliga material (ex. uppreglat/ flytande golv/ påreglade väggar/ ingjutna reglar) som har kontakt med betongplattan/ grundmuren.

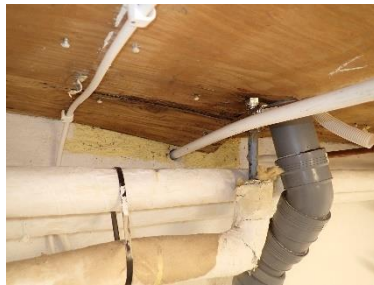
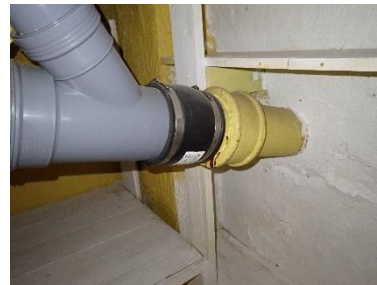
Tvättstuga

Spår av läckage vid avlopp.  
Vid fuktindikering noteras vid besiktningstillfället torrt.

Stam ut från hus av gjutjärn.
