Brändahall 1:14

Brändahall 306

Uppdragsnummer	G31095
Besiktningdatum	2024-11-18
Besiktningföretag	OBM Kronoberg AB
Besiktningförrättare	Thorbjörn Håkansson 0708232924
Närvarande	Fastighetsägare. Fastighetsmäklare
Giltig till och med	2025-11-18

Byggnadsbeskrivning
1-plans hus med källare

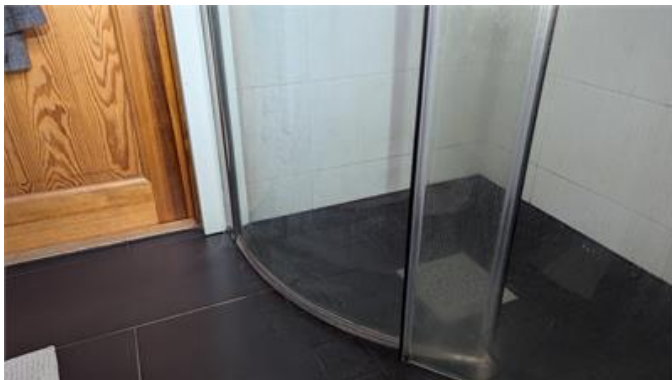
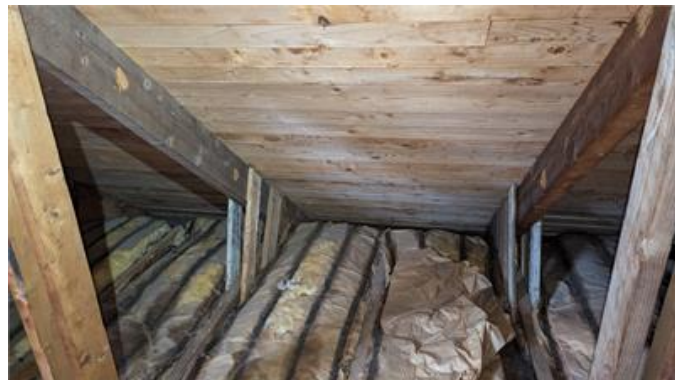
Dusch/wc: Duschzon nära dörrpost medför att normal fuktvandring i klinkervägg kan leda till att vatten letar sig ut vid dörrpost. Vilket då brukar visa sig som fuktpåverkan i karmstycke.

Vid fuktindikering som utfördes mot golv och väggar noterades inga förhöjda indikationer med misstanke om fuktskada.

Vind: Mindre mikrobielltillväxt förekommer på yttertaketets insida, inget som lett till skada eller kräver vidare åtgärd.

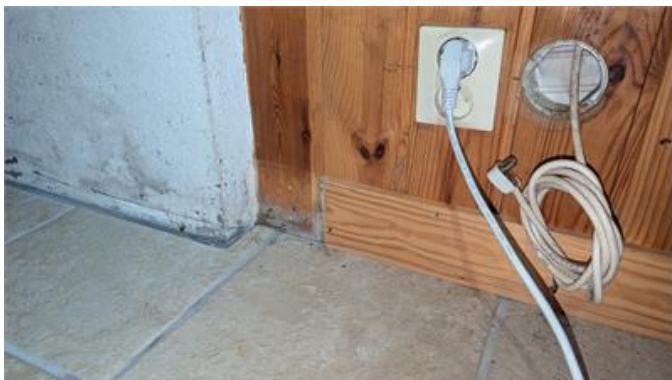
Det förekommer utreglade väggar innanför motfyllda ytterväggar i gillestuga, vilket betecknas som en riskkonstruktion med avseende på fukt- och mikrobiella skador. Fuktpåverkan/skada förekommer då missfärgningar och avvikande lukt upplevs vid golvvägg vinkel. Det rekommenderas därför att en fortsatt undersökning utförs. Den vanligaste åtgärden är att plocka bort de utreglade väggarna i gillestugan, kontrollera bakomliggande konstruktion innan det putsas och målas såsom övriga ytterväggar i källaren.

Källarplan/Gillestuga: Det förekommer utreglade väggar innanför motfyllda ytterväggar i gillestuga, vilket betecknas som en riskkonstruktion med avseende på fukt- och mikrobiella skador. Fuktpåverkan/skada förekommer då missfärgningar och avvikande lukt upplevs vid golvvägg vinkel.
