# ÖVERLÅTELSEBESIKTNING

Lodjuret 1  
Hallonvägen 1, 371 46 Karlskrona

Överlåtelsebesiktning av fast egendom enligt jordabalken

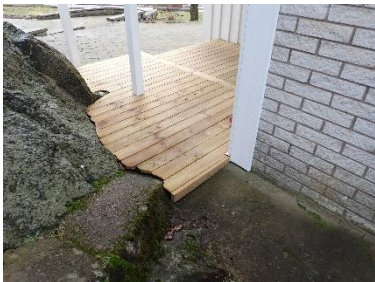
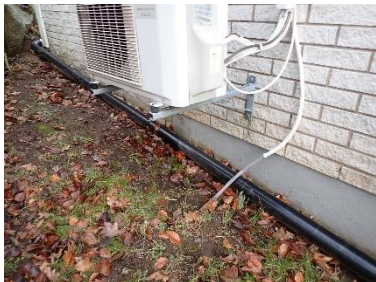
| Markförhållanden | <p>Marken är lutande mot huset.<br/> Detta kan öka fukttillskottet mot grundkonstruktionen.<br/> Då avvattningsrör från stuprör leds bort från huset så minskar det risken för skador.</p> <p>Luft/luft värmepumpens utedel saknar tråg eller liknande som leder bort kondensvattnet. Detta riskerar att öka fukttillskottet mot grundkonstruktionen.</p> <div data-bbox="544 712 920 992" data-label="Image"> </div> <div data-bbox="936 712 1313 992" data-label="Image"> </div> |

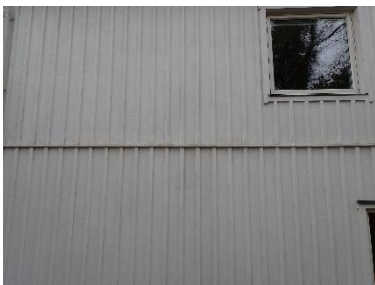
| Fasad | <p>Träpanelen bedöms i stort vara i gott skick.<br/> Träpanelen monterad direkt mot avrinningsbräda eller plåt utsätts för ett ökat fukttillskott och har ett tätare underhållsbehov.</p> <p>Målningsbehov finns framåt.<br/> Fasader med träpanel har ett ommålningsintervall på cirka 7-10 år.<br/> Den kortare tiden i söderläge (mot solsidan).</p> <div data-bbox="544 1361 920 1644" data-label="Image"> </div> |

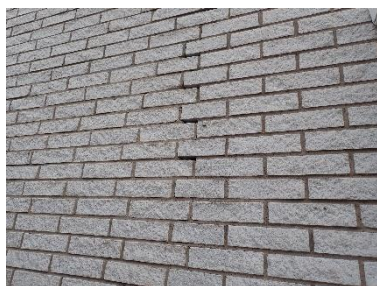
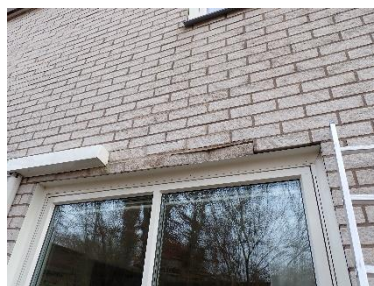
Badrumsdelen är tillbyggd.  
Tegelstenar (fasadbeklädnad) gällande del baksida är ej fackmannamässigt monterad och är buktande.  
Sprickor i fogar förekommer.  
Se riskanalys 1.  
Det rekommenderas att tegelfasaden hålls under uppsikt för att på tidigt stadium kunna upptäcka eventuella förändringar.

Lösa tegelstenar i hörn vid takfot och ovan fönster.

Hörnet på baksidan döljs av knutbräda i trä.  
Bakom denna är ej möjligt att besiktiga.

Vid större sprickor och buktning finns risk för skador på bakomvarande konstruktioner och i värsta fall att tegelstenar ramlar ner.

Spruckna fogar och lokalt lösa stenar är vanligt förekommande i denna typ av konstruktion.

Frostsprängning kan förekomma i sprickorna.

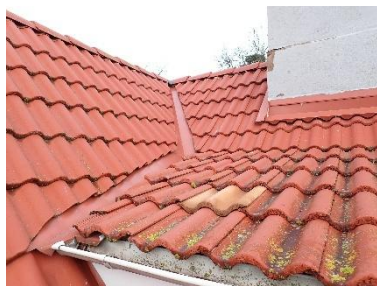
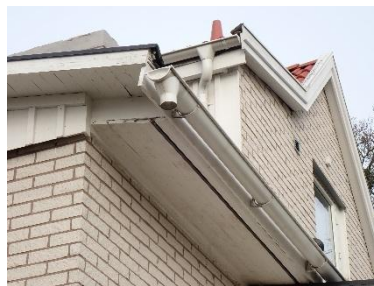
Takkonstruktionen i sin helhet är ett parallelltak (vindsutrymme saknas).  
Det innebär att utrymme mellan innetak och yttertak ej är besiktningsbart.

Mindre mängd mossor på takbeläggningen.  
Det rekommenderas att takbeläggningen hålls ren.

Stuprör är ej monterat i hörn framsida.

Det rekommenderas att fallet gällande hängränorna mot stuprör årligen kontrolleras för att underlätta avrinningen från taket.

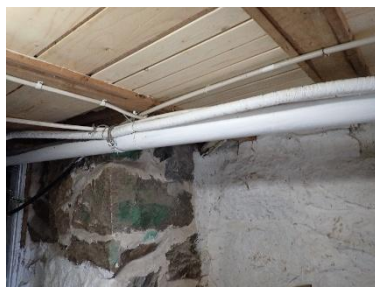
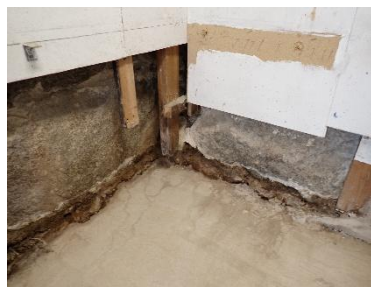
Mindre mikrobiell påväxt i utrymmet.  
Jord och organiskt material mot mark och bjälklaget nära mark.  
Detta ovan är vanligt förekommande i äldre torpargrunder och kan vid hög fuktighet avge lukt.  
Se riskanalys 2.

Torpargrunden är endast delvis besiktningsbar på grund av att tillgång saknas.  
Vid fuktindikering upp mot bjälklag i källare och tillgängliga delar gällande torpargrunden noteras vid besiktningsstillfället torrt.

Missfärgningar förekommer i källardelen.  
Detta är vanligt förekommande och förväntat i äldre källare.  
Detta uppkommer på grund av den naturliga fuktvandringen från underliggande mark och grundmuren och leder inte till direkt skada.  
Då dagvatten har letts bort så minskar det risken för förhöjd fuktighet i källaren.

En torpargrund är en känslig konstruktion ur fuktsynpunkt sett, bland annat beroende på årstidsvariationer i temperatur/ luftfuktighet och fuktbelastning från marken. En äldre torpargrund är en känd riskkonstruktion och risk finns för skador i utrymmet.

Bjälklag nära mark innebär att risken ökar för fuktrelaterade skador.

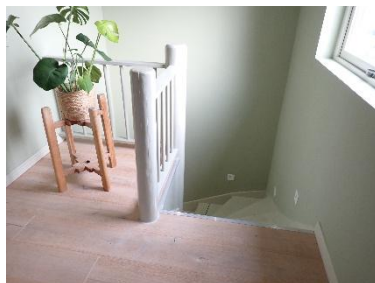
Trapp till övre plan

Trappen är ej barnsäkrad enligt dagens branschstandard.  
Handledare är ej monterad.

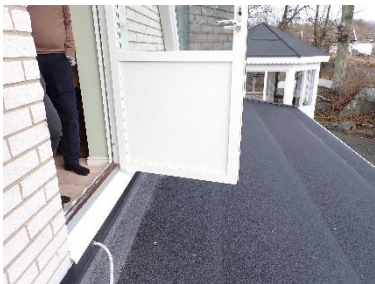
| Övre hall | <p>Info: Synliga takbjälkar har ej någon bärande funktion.</p> <p>Det rekommenderas att altandörr ej går att öppna på grund av barnsäkerhet.</p> |

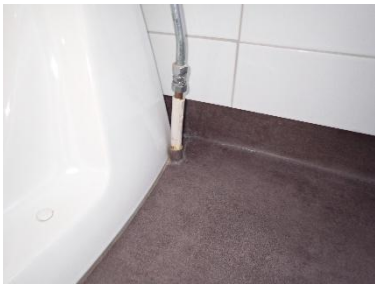
| Wc | <p>Rör genomföringar genom golv (rör till Wc).<br/>Detta är en mindre brist.</p> <p>Vid fuktindikering som utfördes i utrymmet noterades inga förhöjda fuktvärden.</p> |
