ÖVERLÅTELSEBESIKTNING

Gängletorp 14:31
Hästskovägen 3, 373 51 Ramdala

Överlåtelsebesiktning av fast egendom enligt jordabalken

Adress	Hästskovägen 3, 373 51 Ramdala
Fastighetsbeteckning	Gängletorp 14:31
Besiktningsnummer/ Uppdragsnummer	MG 2024-11-18/ 01
Typ av besiktning	Överlåtelsebesiktning Nivå 1
Uppdragsgivare	Carina Wieslava Mattisson
Fastighetsägare	Carina Wieslava Mattisson
Besiktningsman	Marco Gustafsson MG Husbesiktning AB Byggingenjör SBR överlåtelsebesiktning och entreprenadbesiktning marco@mghusbesiktning.se www.mghusbesiktning.se 070 34 25 308
Besiktningsdag	2024-11-18
Närvarande	Carina Wieslava Mattisson Amanda Bergljung/ Husman Hagberg Jimmie Flintzberg/ MG Husbesiktning
Väderlek	Ca 5° C och mulet/ regn, 82 % Relativ Luftfuktighet

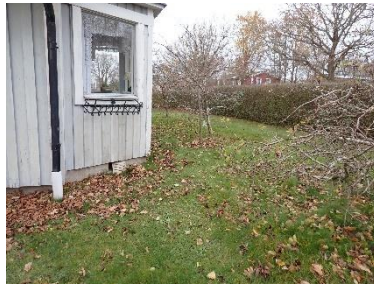
Luft/luft värmepumpens utedel saknar tråg eller liknande som leder bort kondensvattnet.

Detta riskerar att öka fukttillskottet mot grundkonstruktionen.

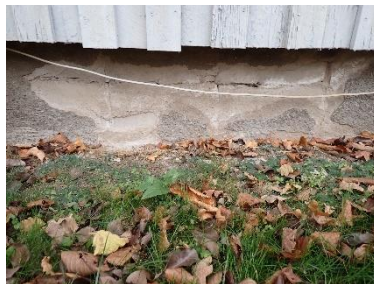
Grundmur/Hussockel

Lokala sprickor förekommer i grundmuren.

Detta är vanligt förekommande i murade konstruktioner och bedöms ha uppkommit på grund av ålder eller tidigare sättning.

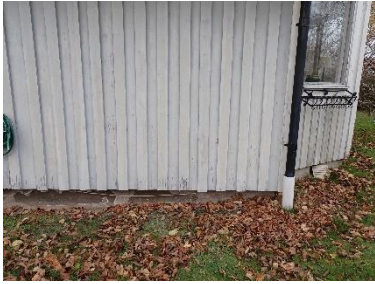
<p>Fasad</p>	<p>Träpanel, foder och knutar har ett underhåll/ målningsbehov. Fuktpåverkat och lokalt rötskadat trä förekommer. Risk finns i förlängningen för vidare skador på panelen och bakomliggande konstruktioner. Se riskanalys 1.</p> <p>Fasader med träpanel har ett ommålningsintervall på cirka 7-10 år. Den kortare tiden i söderläge (mot solsidan) och övrigt utsatta delar. Känsligaste delar är ändträ, trä monterat direkt mot plåt, nära mark och skarvad träpanel.</p>

Äldre trä (panel och fönster) har ett kontinuerligt underhållsbehov.

Risk finns för otätheter och skador på bakomvarande och omkringliggande konstruktioner.

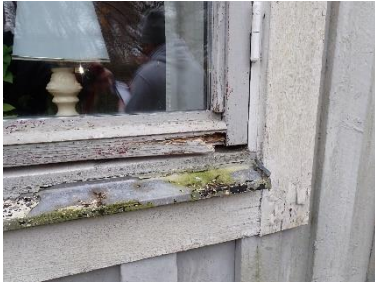
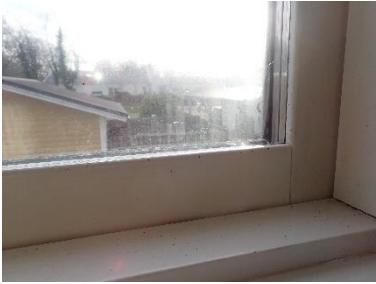
<p>Fönster och dörrar</p>	<p>Fönstren är äldre och har ett underhåll/ målningsbehov/ behov av byte. Fuktpåverkan och röta förekommer. I samband med underhåll av fönstren – se även över fönsterbleck och foder. Se riskanalys 1.</p> <p>Fönster och dörrar har på flertalet ställen ett justeringsbehov. Detta är vanligt förekommande i äldre hus med trästomme och kan ändras över året på grund av årstid, fuktighet och temperatur.</p> <p>Kondens mellan isolerglas noteras i matrum.</p>

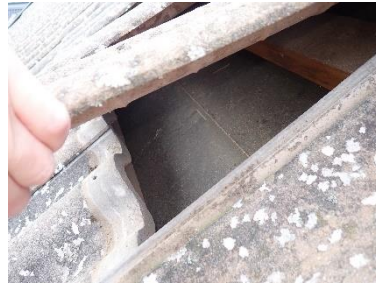
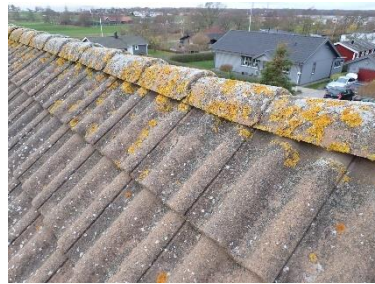
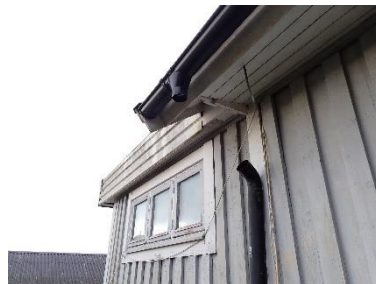
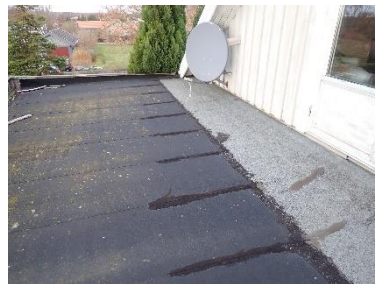
Yttertak

Takkonstruktionen är ett parallelltak gällande matrum och burspråk. Parallelltakkonstruktion innebär att underlagstak, isolering och luftspalt ej går att kontrollera. Utrymme mellan yttertak och innetak är ej besiktningsbart.

Tätning under nockpannor är ej monterat. Detta förkortar livslängden på takbeläggningsen och ökar risken för läckage vid nocken. Enstaka takpannor ur sitt läge.

Plåt kring skorsten är rostig.

Bristande anslutning stuprör på baksidan. Hängränorna har ett rensbehov. Det rekommenderas att fallet gällande hängränorna mot stuprör årligen kontrolleras/ justeras för att underlätta avrinningen och minska risken för skador.

Underlagstaket består av träfiberskivor utan underlagspapp under takpannorna. Detta är vanligt förekommande i denna typ av konstruktion gällande byggåret. Denna konstruktion är känsligare för underliggande skador än om det varit underlagspapp monterat. Det rekommenderas regelbunden kontroll att takpannorna är hela och ligger i sitt läge för att minska risken för skador.

Äldre takbeläggning ovan matrum och uterum. Takbeläggningsen är låglutande vilket är vanligt förekommande gällande byggåret. Låglutande takbeläggning innebär risk för stående vatten på takbeläggningsen och i förlängningen läckage mot underliggande konstruktioner. Teknisk livslängd gällande pappbeläggning anses vara 20 år. Se riskanalys 2

Konstruktionen bör renoveras/ bytas ut då teknisk livslängd (cirka 20 år) är passerad.

Äldre pappbeläggning innebär risk för ett minskat motstånd mot vatteninträngning och skador på underliggande konstruktioner.

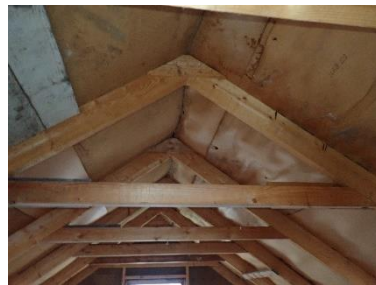
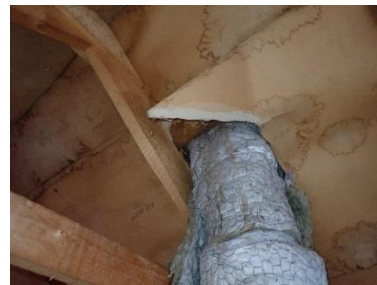
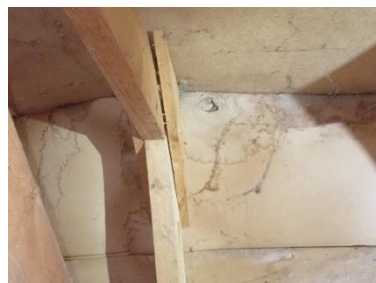
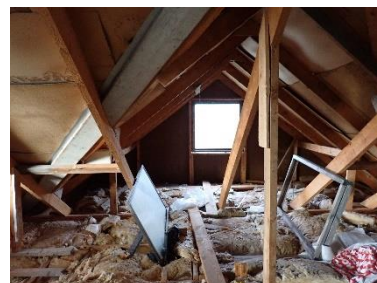
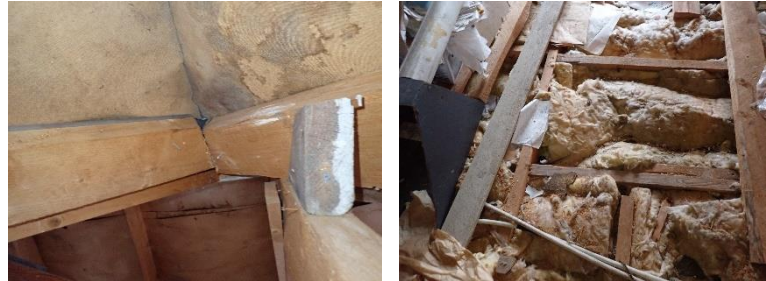
VIND

Lokala missfärgningar, mikrobiell påväxt och spår av läckage från taket noteras på träfiberskivorna.

Denna konstruktion är känsligare för underliggande skador än om det varit underlagspapp monterad.

Sneda stödben och lokalt släppta förstärkningar gällande takstolar.

Sneda och ej och fästa kortlingar noteras lokalt gällande bjälklag.

Se rekommendation om fortsatt teknisk utredning.

-
- Vi rekommenderar kontakt med fackman för att utreda omfattning och åtgärdande av takstolar och bjälklag då spår av sättningar förekommer i huset.

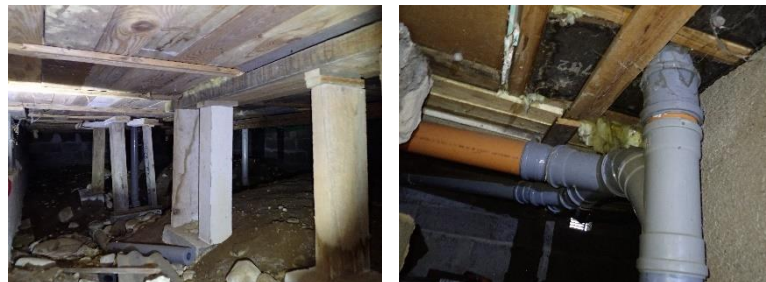
KRYPGRUND

Mindre mikrobiell påväxt och missfärgningar förekommer i utrymmet. Detta är vanligt förekommande äldre i torpargrunder/ krypgrunder. Vid besiktningstillfället fuktindikeras värde kring gränsvärdet.

Lokalt är bjälklaget stöttat mot mark med träreglar och stolpar av trä.

Plast monterat mot mark delvis i utrymmet. Plasten är ej helt täckande. Delar med jord mot mark finns. Detta kan vid förhöjd fuktighet ge upphov till avvikande lukt.

Färgad betong noteras lokalt i grunden. Denna typ av färgad lättbetong är i vissa fall radonhaltig.

Spår av läckage under våtrum. Vid besiktningstillfället noteras torrt.

En kryppgrund är en känslig konstruktion ur fuktsynpunkt sett, bland annat beroende på årstidsvariationer i temperatur/ luftfuktighet och fuktbelastning från marken. En kryppgrund anses som en känd riskkonstruktion. Risk finns för mikrobiell påväxt, missfärgningar och skador.

Stöttor av trä monterat mot/nära mark utsätts för ett ökat fuktillskott mot ändträ.

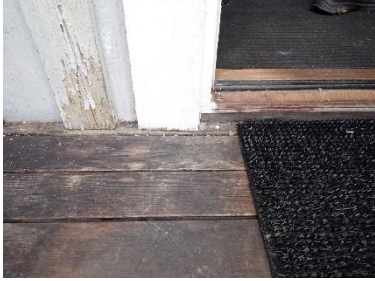
Hall	<p>Tröskelbleck är ej monterat vid ytterdörr.</p>

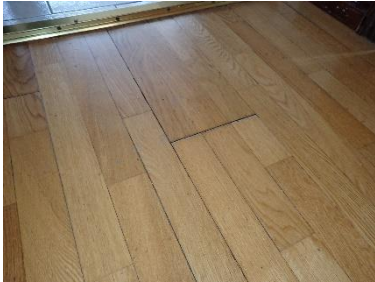
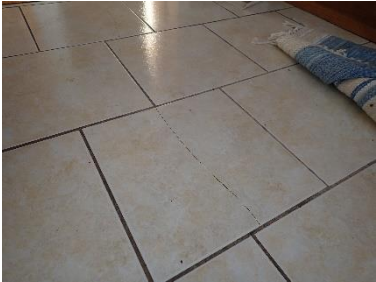
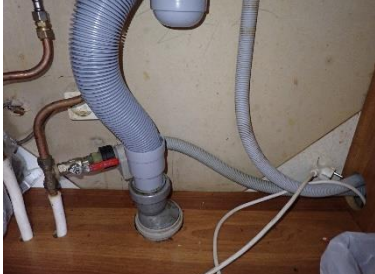
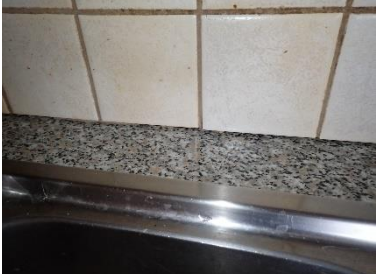
Inre hall	<p>Inget övrigt att notera.</p>
Sovrum 1	<p>Inget övrigt att notera.</p>
Kök	<p>Lutande golv. Spruckna klinkerplattor mot golv. Spår av skada på golv i anslutning mellan kök och hall. Vid fuktindikering noteras vid besiktningstillfället torrt.</p> <p>Det rekommenderas att läckagestråg monteras i eller under diskbänkskåpet med täta anslutningar mot rörgenomföringar. Detta för att minska risken för fuktskador vid eventuellt läckage. Alternativt och som komplement kan vattenlarm monteras. Avloppsslang från diskmaskin ej förankrad i köksbänkens underkant, eller i motsvarande höjd med överkanten på diskmaskinen, branschkrav efter 2008. Ej tätat mellan diskbänk och kakel.</p>

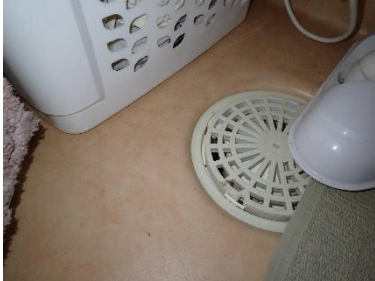
Tvättstuga	<p>Utrymmet har ett äldre ytskikt/ tätskikt. Se riskanalys 4.</p> <p>Mekanisk frånluftsventilation är ej monterad i utrymmet.</p> <p>Vid fuktindikering som utfördes i utrymmet noterades inga förhöjda fuktvärden vid besiktningstillfället.</p> <p>Eventuell golvbrunn under tvättmaskin är ej besiktigad på grund av placering.</p>

I våtutrymmena skall man ha ett tillfredställande fuktskydd. När det är av äldre modell och om livslängden är gången, finns det risk att fukt kan tränga in i omkringliggande konstruktioner och orsaka skador.

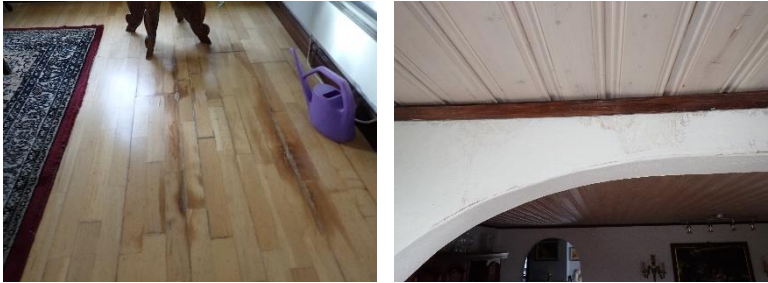
Sovrum 2	<p>Inget övrigt att notera.</p>
Vardagsrum	<p>Missfärgningar på golv. Vid besiktningstillfället noteras torrt vid fuktindikering.</p> <p>Innetaket är ojämnt.</p> <p>Spår av läckage från tak ovan matrummet. Vid besiktningstillfället noteras torrt vid fuktindikering.</p>
