ÖVERLÅTELSEBESIKTNING

Torstäva 9:51
Sigyns väg 4, 373 53 Ramdala

Överlåtelsebesiktning av fast egendom enligt jordabalken

Adress	Sigyns väg 4, 373 53 Ramdala
Fastighetsbeteckning	Torstäva 9:51
Besiktningsnummer/ Uppdragsnummer	MG 2025-02-27/ 01
Typ av besiktning	Överlåtelsebesiktning Nivå 1
Uppdragsgivare	Johannes Appelros, Kajsa Pernilla Appelros
Fastighetsägare	Johannes Appelros, Kajsa Pernilla Appelros
Besiktningsman	Marco Gustafsson MG Husbesiktning AB Byggingenjör SBR överlåtelsebesiktning och entreprenadbesiktning marco@mghusbesiktning.se www.mghusbesiktning.se 070 34 25 308
Besiktningsdag	2025-02-27
Närvarande	Johannes Appelros
Väderlek	Ca 5° C och mulet, 89 % Relativ Luftfuktighet

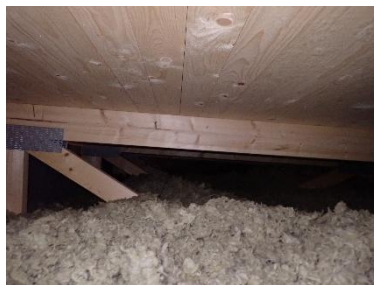
Vinden är isolerad med lösull och är besiktigad från lucka på grund av ej krypbart utrymme.

Vinden är utan anmärkning
Vid besiktningstillfället fuktindikeras torrt.
