# ÖVERLÅTELSEBESIKTNING

Säby 7:7

Sjöbrisvägen 8, 373 51 Ramdala

Överlåtelsebesiktning av fast egendom enligt jordabalken

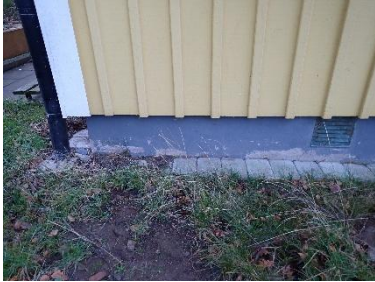
Markförhållanden	Inget att notera.
Grundmur/Hussockel	<p>Mindre missfärgningar förekommer på sockeln. Detta är vanligt förekommande. Dränering kan förväntas vara sen byggåret.</p>

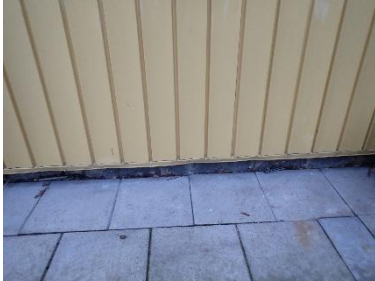
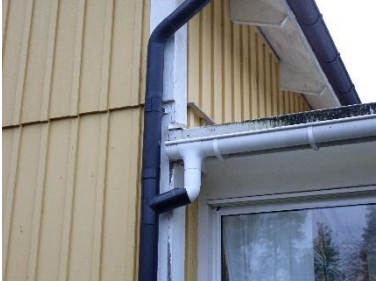
Fasad	<p>Fasaden är tilläggsisolerad.</p> <p>Delar med plåt är i stort utan anmärkning. Mindre inbuktningar och mindre lokala glipor vid anslutningar och spikar. Denna typ av fasad har ett litet underhållsbehov.</p>

<p>Delar med träpanel bedöms vara i ok skick. Fasader med träpanel har ett ommålningsintervall på cirka 7-10 år. Den kortare tiden i söderläge (mot solsidan) och övrigt utsatta delar. Känsligaste delar är ändträ, trä monterat direkt mot plåt, nära mark och skarvad träpanel.</p>

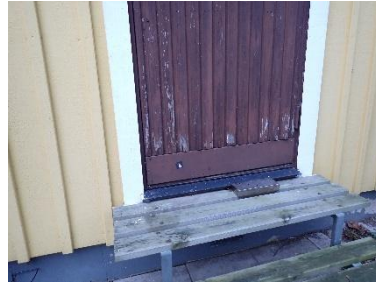
Lokalt är fönstren något trögöpnade och kan justeras.

Ytterdörr till tvättstuga har ett underhåll/ målningsbehov.

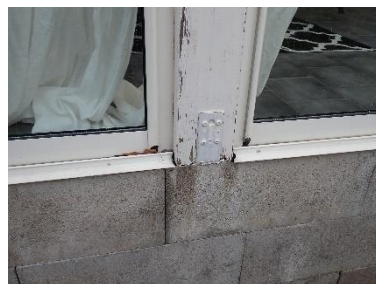
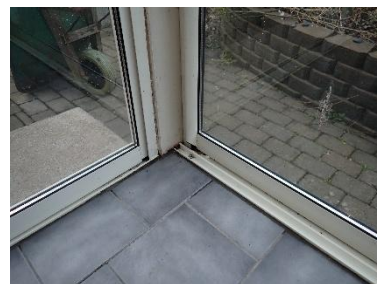
Uterummet är en enklare byggnad.

Målat tryckt trä.

Färgsläpp är att vänta framåt/ förväntat då färg har svårt att fästa på tryckimpregnerat trä.

Stolpar monterade med ändträ direkt mot betong utsätts för ett ökat fukttillskott.

Bristande hållfasthet kan ej noteras.

Detta utrymme utsätts för stora temperaturförändringar och missfärgningar kan över tid uppkomma.

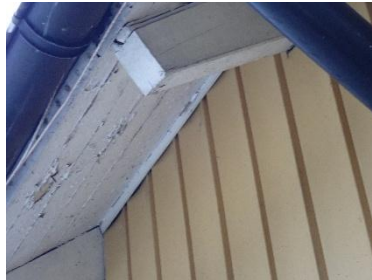
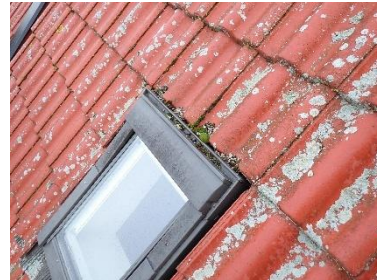
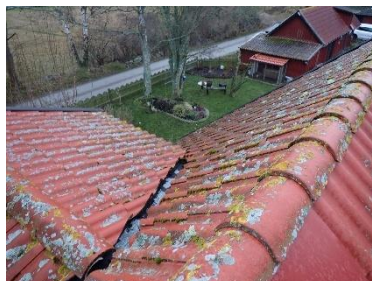
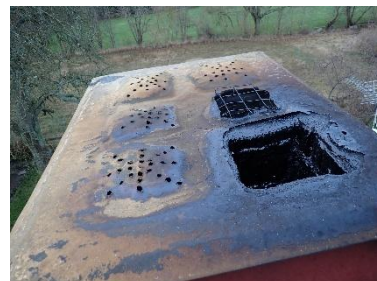
Takkonstruktionen är delvis ett parallelltak.  
Parallelltakkonstruktion innebär att underlagstak, isolering och luftspalt ej går att kontrollera. Utrymme mellan yttertak och innetak är ej besiktningsbart gällande dessa delar, även gällande snedtak och takkupa.

Mindre mängd mossa på takbeläggningen.  
Detta förkortar livslängden på takbeläggningen och det rekommenderas att takbeläggningen hålls ren.

Takfot har framåt ett underhåll/ målningsbehov.

Osäkert om stuprören leder till markledning.

Tak ovan utbyggnad är något lutande.

Detta bedöms ha varit sen byggnationen och nutida/ pågående sättningar kan ej noteras.

Det rekommenderas att fallet gällande hängrännorna mot stuprör årligen kontrolleras/ justeras för att underlätta avrinningen och minska risken för skador.

Det rekommenderas att huv monterats ovan skorstenen för att minska risken för att regn och snö ska komma in i murstocken.

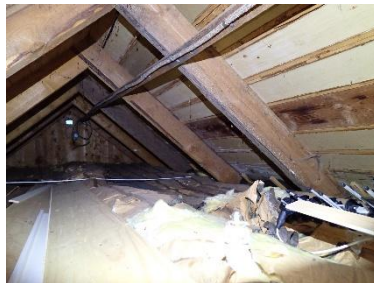
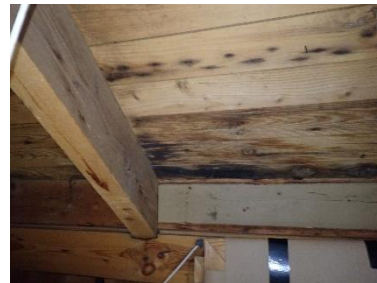
Kattvind

Vinden är isolerad med mineralull.

Mindre spår av mikrobiell påväxt och missfärgningar pånockvind och kattvindar.

Detta är vanligt förekommande på äldre vindar och vinden bedöms i stort vara i ok skick.

Vid besiktningstillfället fuktindikeras torrt.

Vid eventuell tilläggsisolering/ åtgärd är det viktigt att säkerställa fullgod ventilation i vindsutrymme vid takfot ochnock samt att tät ångspärr monteras.

Även ventilationen inne i bostaden kan behöva ökas för att undvika kondensproblem på vinden.

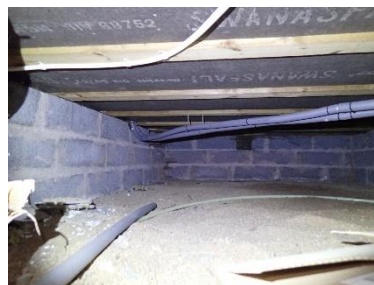
Mindre mikrobiell påväxt förekommer i utrymmet.  
Detta är vanligt förekommande i torpargrunder/ krypgrunder.  
Vid besiktningstillfället fuktindikeras torrt.  
Då källaren är varm på grund av vedpanna så minskar det risken för förhöjd fuktighet i utrymmet.

Behandlat trä förekommer i utrymmet.  
Detta är vanligt förekommande i äldre krypgrunder.  
Behandlat/ impregnerat trä i krypgrunden kan vid hög fuktighet avge en avvikande lukt som kan ta sig upp i bostaden.  
Avvikande lukt kunde ej noteras i huset vid besiktningstillfället.

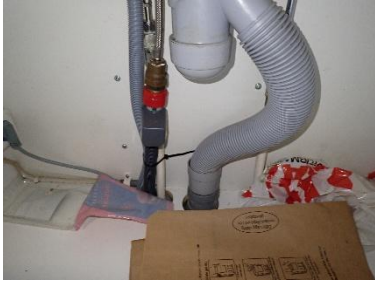
Hall	Inget övrigt att notera.
Utrymme under trapp	Inget övrigt att notera.
Sovrum 1	Inget övrigt att notera.
Sovrum 2	Inget övrigt att notera.
Kök	<p>Det rekommenderas att läckagestråg monteras under vitvaror och i eller under diskbänkskåpet med täta anslutningar mot rörgenomföringar. Detta för att minska risken för fuktskador vid eventuellt läckage. Alternativt och som komplement kan vattenlarm monteras.</p> <p>Avloppsslang från diskmaskin ej förankrad i köksbänkens underkant, eller i motsvarande höjd med överkanten på diskmaskinen, branschkrav efter 2008.</p> <p>Vid fuktindikering som utfördes i utrymmet noterades inga förhöjda fuktvärden vid besiktningstillfället.</p>

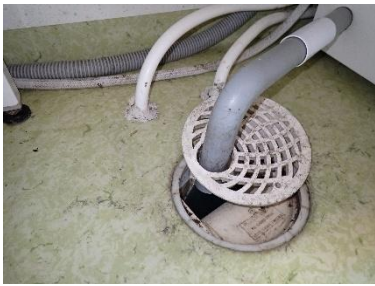
Tvättstuga	<p>Utrymmet har ett äldre ytskikt/ tätskikt. Rör genomföringar genom golv nära golvbrunnen. Mekanisk frånluftsventilation är ej monterad i utrymmet.</p> <p>Se riskanalys 1.</p> <p>Vid fuktindikering som utfördes i utrymmet noterades inga förhöjda fuktvärden vid besiktningstillfället.</p>

I våtutrymmena skall man ha ett tillfredställande fuktskydd. När det är av äldre modell eller om det finns brister/ avvikelser, ökar risken att fukt kan tränga in i omkringliggande konstruktioner och orsaka skador.

Äldre plastmattor blir spröda på grund av ålder. Detta är en risk ur fuktskadesynpunkt, risken är att vatten tränger in under mattan och vidare in i omkringliggande konstruktioner med skador som följd.

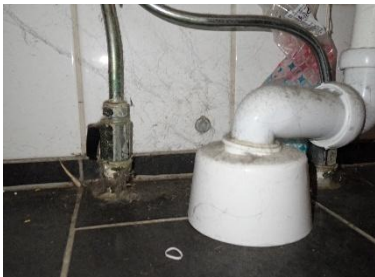
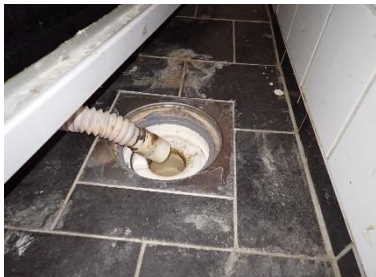
Dusch/ Wc	<p>Fallet på golvet mot golvbrunnen är bristfälligt.</p> <p>Rör genomföringar genom golv (radiatorrör och rör till Wc). Golvbrunn placerad närmare vägg än de 20 cm som branschen förespråkar. Mekanisk frånluftsventilation är ej monterad i utrymmet.</p> <p>Detta ovan är avvikelser mot branschens rekommendationer gällande bygg/renoveringsåret men behöver inte betyda att installationerna orsakar skador.</p> <p>Se riskanalys 1.</p> <p>Vid fuktindikering som utfördes i utrymmet noterades inga förhöjda fuktvärden vid besiktningstillfället.</p>
