# ÖVERLÅTELSEBESIKTNING

Verstorp 3:65  
Sjuhallavägen 71, 373 31 Nättraby

Överlåtelsebesiktning av fast egendom enligt jordabalken

| Besiktningsnummer/<br>Uppdragsnummer | JF 2025-05-21/ 01 |

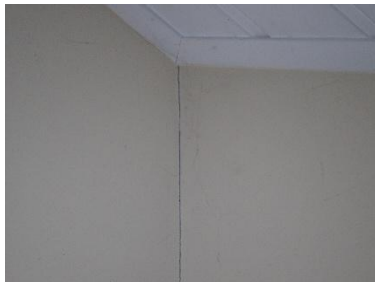
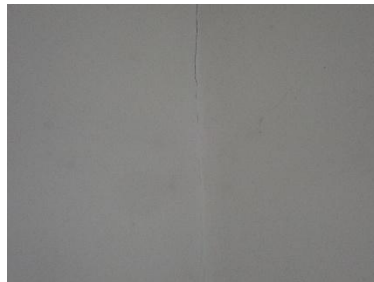
Lokala spår av rörelse/skivskarvsprickor/tapetvridning i huset.

Detta är vanligt förekommande i konstruktioner av trä och uppkommer oftast vid radiatorer, fönster och hörn. Detta uppkommer oftast på grund av temperaturskillnader, ålder och träts naturliga rörelser.

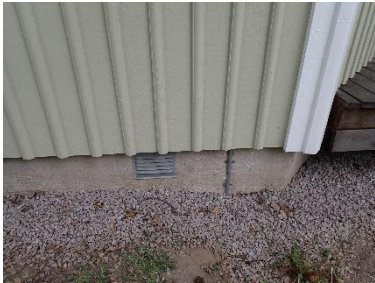
| Fasad | <p>Träpanelen bedöms utan anmärkning.</p> <p>Fasader med träpanel har ett ommålningsintervall på cirka 7-10 år. Den kortare tiden i söderläge (mot solsidan) och övrigt utsatta delar. Känsligaste delar är ändträ, trä monterat direkt mot plåt, nära mark och skarvad träpanel.</p> |

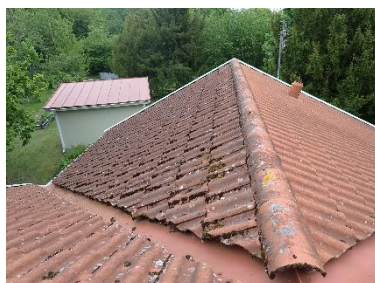
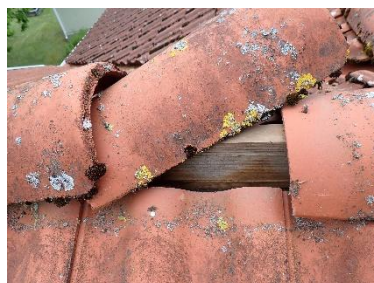
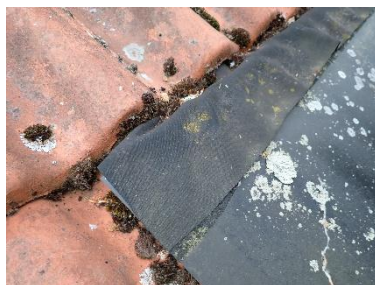
Yttertak

Mossa noteras på takbeläggningen vilket över tid förkortar livslängden på takpannorna.

Tätning undernockpannor är ej monterat.

Detta förkortar livslängden på takbeläggningen och ökar risken för läckage vidnocken.

Åldersbeständig takduk i anslutning mot plåt bakom skorsten. Bör hållas rent från naturskräp och kontrolleras emellanåt för att undvika läckage.

Takfotsplåt är ej monterad.

Detta bedöms i detta fall som en mindre brist då takpannorna täcker väl ut mot hängrännor, dock så ökar det risken över tid för skador vid takfoten.

Det rekommenderas att takbeläggningen hålls ren.

Det rekommenderas att fallet gällande hängrännorna mot stuprör årligen kontrolleras/justeras för att underlätta avrinningen och minska risken för skador.

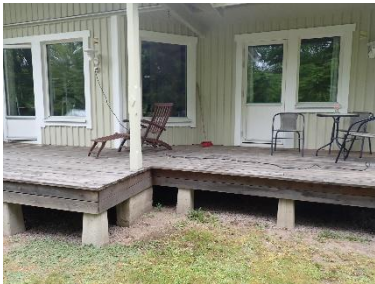
| Altandäck | <p>Räcke saknas och är ej barnsäkrat enligt dagens branschstandard.</p> <p>Underhållsbehov gällande trädäck finns framåt.</p> |

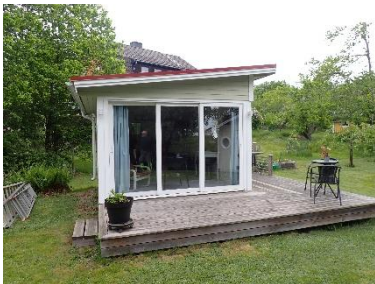
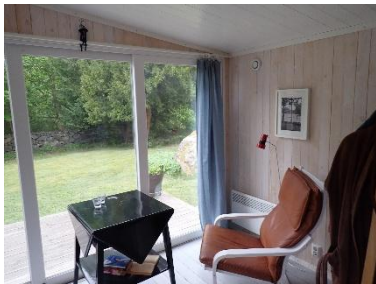
| Gästhus | <p>Byggnaden bedöms utan anmärkning.</p> <p>Inget att notera som avviker från vad som förväntas för konstruktionen eller normalt åldersslitage.</p> |

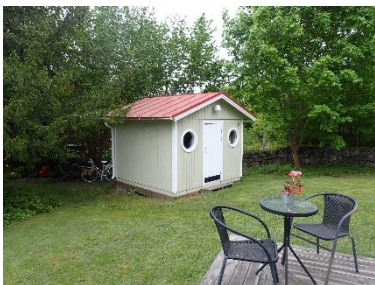
| Förråd/gästhus | <p>Byggnaden bedöms utan anmärkning.</p> <p>Inget att notera som avviker från vad som förväntas för konstruktionen eller normalt åldersslitage.</p> |

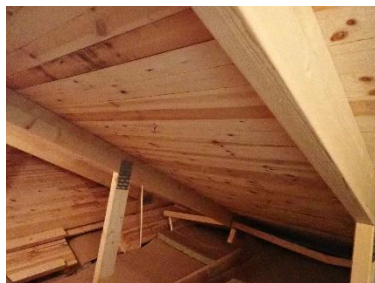
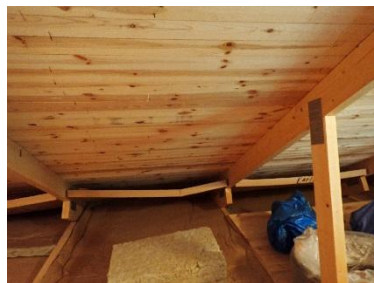
## VIND OVAN SOVRUM

Vinden är isolerad med mineralull.

Vinden bedöms utan anmärkning.

Vid besiktningstillfället fuktindikeras torrt.

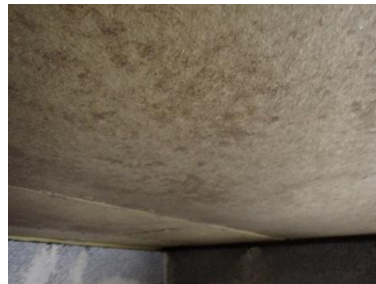
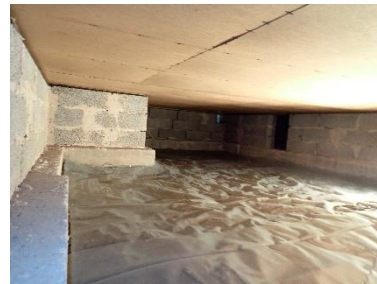
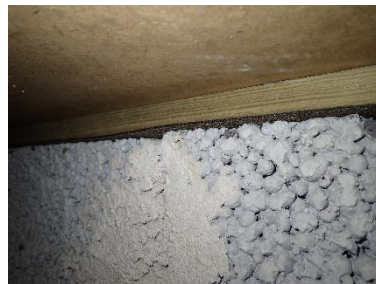
## KRYPGRUND

Mindre mikrobiell påväxt och missfärgningar förekommer i utrymmet.  
Detta är vanligt förekommande i krypgrunder.  
Vid besiktningstillfället fuktindikeras torrt.  
Se riskanalys 1.

Plast monterat mot mark. Detta minskar fuktbelastningen i utrymmet.

Behandlat trä förekommer i utrymmet.  
Detta är vanligt förekommande gällande byggåret.  
Behandlat/ impregnerat trä i krypgrunden kan vid hög fuktighet avge en  
avvikande lukt som kan ta sig upp i bostaden.  
Avvikande lukt kunde ej noteras i huset vid besiktningstillfället.

En krypgrund är en känslig konstruktion ur fuktsynpunkt sett, bland annat beroende på årstidsvariationer i temperatur/ luftfuktighet och fuktbelastning från marken. En krypgrund anses som en känd riskkonstruktion. Risk finns för mikrobiell påväxt, missfärgningar och skador.

Fuktbelastningen i en krypgrund är som störst sommarhalvåret och höst då varm luft tar sig in via sockelventilerna/ håligheter och kyls ned. Varm luft kan bära mera fukt än kall luft. Hög fuktbelastning leder ofta till mögeltillväxt med luktproblem som kan ta sig in i bostaden.

Detta ovan är vanligt förekommande i krypgrunder. Årlig kontroll för att  
upptäcka eventuella förändringar rekommenderas.

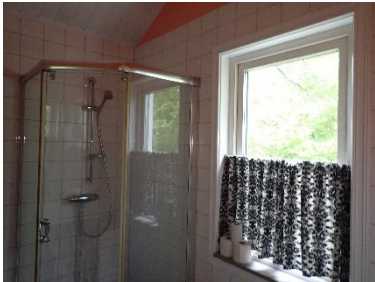
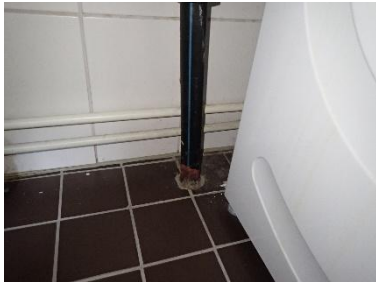
| Dusch/Wc | <p>Teknisk livslängd närmar sig.<br/>Enligt branschen kan vi räkna med en livslängd av cirka 25 år gällande våtutrymme.</p> <p>Fönster i duschzon innebär risk för fuktskada i fönsterparti och i omkringliggande konstruktioner vid oaktsamhet.</p> <p>Rör genomföring i golv till inkommande vatten finns i utrymmet.<br/>Detta är inte en avvikelse gällande byggåret.</p> <p>Vid fuktindikering som utfördes i utrymmet noterades inga förhöjda fuktvärden.</p> <div data-bbox="544 1039 920 1319" data-label="Image"> </div> <div data-bbox="936 1039 1313 1319" data-label="Image"> </div> |

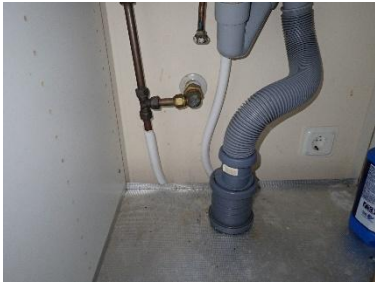
| Kök | <p>Det rekommenderas att läckagetråg monteras under kyl/ fryr och i eller under diskbänkskåpet med täta anslutningar mot rörgenomföringar. Detta för att minska risken för fuktskador vid eventuellt läckage. Alternativt och som komplement kan vattenlarm monteras.</p> <p>Vid fuktindikering som utfördes i utrymmet noterades inga förhöjda fuktvärden.</p> |
