ÖVERLÅTELSEBESIKTNING

Hasslö 1:240

Alvägen 4, 373 66 Hasslö

Överlåtelsebesiktning av fast egendom enligt jordabalken

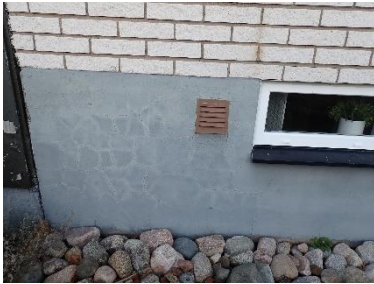
Markförhållanden	Avrinning från huset går till äldre dränering.
Grundmur/Hussockel	<p>Lokala sprickor förekommer i grundmuren. Detta är vanligt förekommande i murade konstruktioner och bedöms ha uppkommit på grund av ålder eller tidigare sättning.</p>

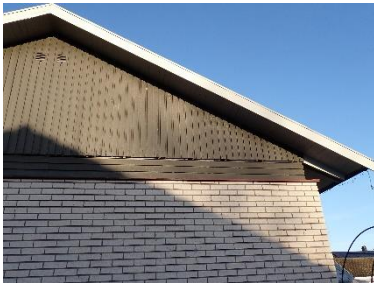
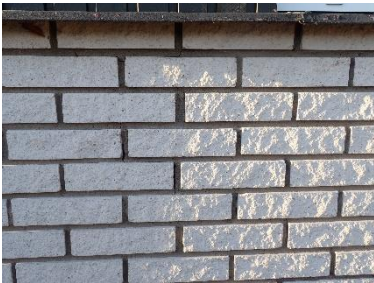
<p>Gavel sydsida.</p>

Fasad	<p>Tegelfasaden är i stort utan anmärkning. I denna konstruktion kan lokala sprickor och lösa fogar uppkomma i tegelfasaden. Detta är vanligt förekommande i denna typ av fasad med bakomliggande trästomme och uppkommer på grund av ålder och trästommens naturliga rörelse.</p> <p>Lokala mindre sprickor förekommer i fasaden. Detta är en mindre brist.</p> <p>Träpanelen är äldre och lokalt noteras glipande panel och fuktpåverkat ändträ. Äldre plåtar. Träpanel monterad mot/nära plåt utsätts för ett ökat fuktillskott. Dessa delar har ett tätare underhållsintervall.</p> <p>Träpanel på gavel mot söder har ett underhållsbehov/ behov av byte.</p> <p>Fasader med träpanel har ett ommålningsintervall på cirka 7-10 år. Den kortare tiden i söderläge (mot solsidan) och övrigt utsatta delar. Känsligaste delar är ändträ, trä monterat direkt mot plåt, nära mark och skarvad träpanel.</p>

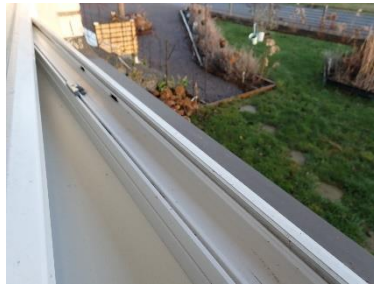
Fönstren är utan anmärkning.

Fönster som öppnas inåt har över tid en ökad risk för läckage vid fönstren. Det rekommenderas att avrinningshålen i karmens underkant hålls rena från naturskräp.

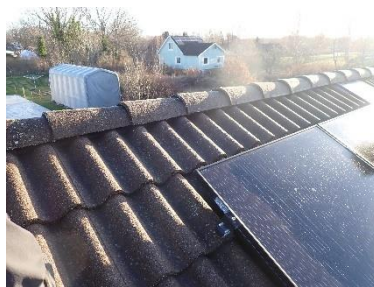
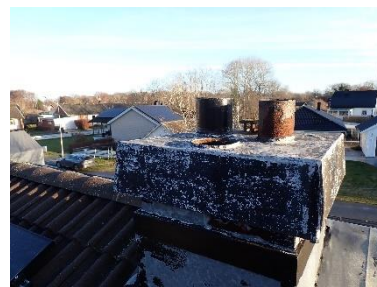
Takbeläggningen är från byggåret och har därmed passerat sin tekniska livslängd.
Se riskanalys 1.

Tätning undernockpannor är ej monterat.
Detta förkortar livslängden på takbeläggningen och ökar risken för läckage vidnocken.

Hängrännor och stuprör är äldre.
Det rekommenderas att fallet gällande hängrännorna mot stuprör årligen kontrolleras/justeras för att underlätta avrinningen och minska risken för skador.

Då passformen på takpannor, underliggande materials täthet och anslutning plåtar och övriga byggnadsdelar förändras över tid, så finns risk för ett minskat motstånd mot vatteninträngning och underliggande skador. Konstruktionen bör på sikt bytas då teknisk livslängd är passerad (cirka 30-40 år för denna typ av konstruktion). Brister på grund av ålder innebär risk för skador på underliggande konstruktioner.

Takhuv ovan skorsten kan med fördel monteras då skorstenen inte längre är en del av uppvärmningssystemet.

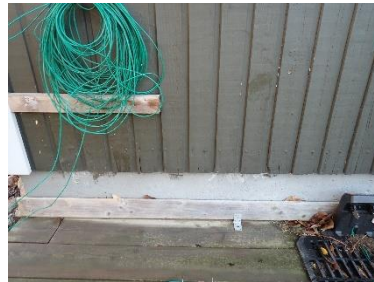
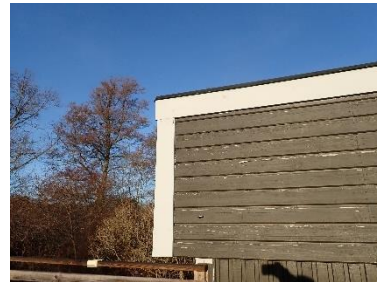
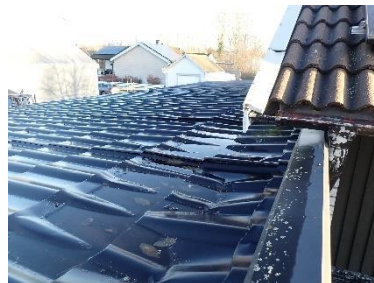
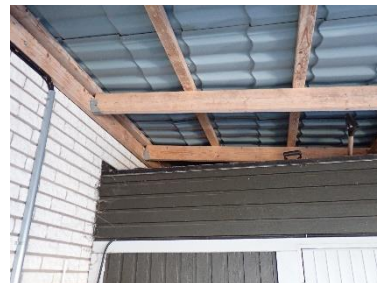
Träpanel utvändigt har ett underhållsbehov.

Nedtrampad plåtbeläggning på taket.

Risk finns för stående vatten.

Risk för skador på underliggande konstruktioner är mindre då den äldre takkonstruktionen från byggåret är kvar.

Lokala mindre sprickor på väggar i garaget.

Missfärgningar förekommer i utrymmet.

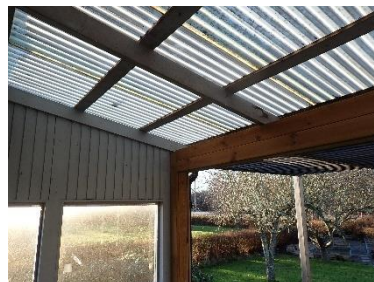
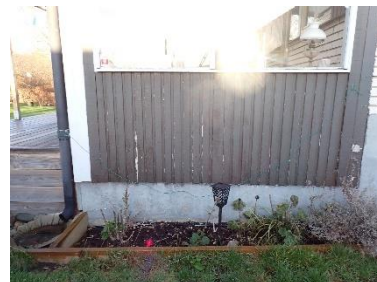
Äldre plasttak och trädelar med underhållsbehov gällande altanen på baksidan.

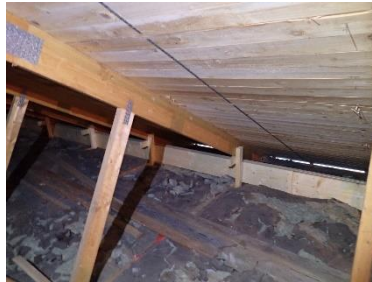
Vinden är isolerad med mineralull.
Underliggande ångspärr är äldre.

Spår av mikrobiell påväxt noteras på underlagstaket.
Detta är vanligt förekommande på äldre vindar och vinden bedöms i stort vara i ok skick.

Vid besiktningstillfället fuktindikeras torrt.

Vid eventuell tilläggsisolering/ åtgärd är det viktigt att säkerställa fullgod ventilation i vindsutrymme vid takfot ochnock samt att tät ångspärr monteras.

Även ventilationen inne i bostaden kan behöva ökas för att undvika kondensproblem på vinden

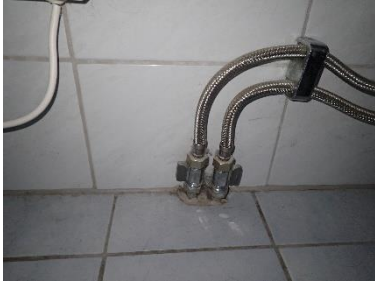
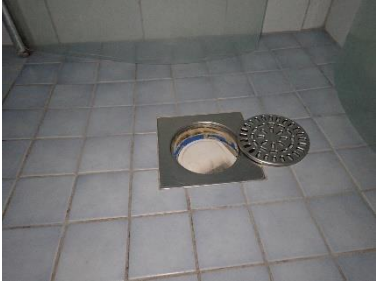
Hall/ Passage	Inget övrigt att notera.
Dusch/ Wc	<p>Golvbrunnen är ej utbytt vid renoveringen. Detta är ej en branschavvikelse. Info: Krav på byte av golvbrunn vid renovering kom 2008.</p> <p>Rör genomföringar genom golv (handukstork ej i duschzon). Detta är en avvikelse mot branschens rekommendationer gällande renoveringsåret men behöver inte betyda att installationen orsakar skador.</p> <p>Mekanisk ventilation är ej monterad. -Detta ska monteras – Fastighetsägares anmärkning.</p> <p>Vid fuktindikering som utfördes i utrymmet noterades inga förhöjda fuktvärden vid besiktningstillfället.</p> <p>Se riskanalys 2.</p>

I våtutrymmena skall man ha ett tillfredställande fuktskydd. När det är av äldre modell eller om det finns brister/ avvikelser, ökar risken att fukt kan tränga in i omkringliggande konstruktioner och orsaka skador.

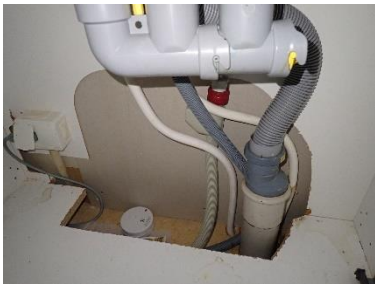
Kök	<p>Det rekommenderas att läckaetråg monteras i eller under diskbänkskåpet med täta anslutningar mot rör genomföringar. Detta för att minska risken för fuktskador vid eventuellt läckage. Vattenlarm finns monterat.</p> <p>Avloppsslang från diskmaskin ej förankrad i köksbänkens underkant, eller i motsvarande höjd med överkanten på diskmaskinen, branschkrav efter 2008.</p> <p>Vid fuktindikering som utfördes i utrymmet noterades inga förhöjda fuktvärden vid besiktningstillfället.</p>

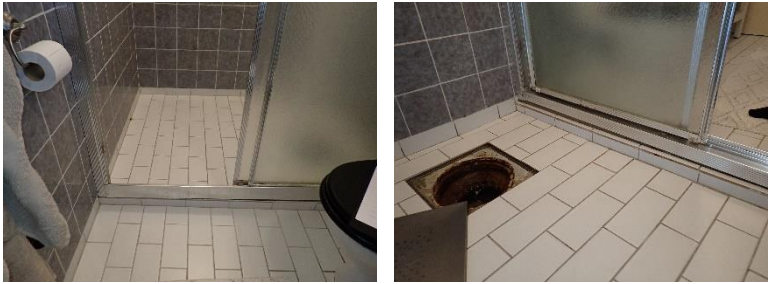
<p>Källaren mår bra av att vara uppvärmd och frånluftventilerad samt att dörrarna står på glänt för att främja ventilationen. Eventuell förvaring bör ske med avstånd till grundmuren och bottenplatta.</p> <p>Trägolvet i källaren har underliggande cellplast. Detta minskar risken för skador på det organiska materialet. Flytande/ uppreglat golv i en äldre källare anses som en känd riskkonstruktion. Se riskanalys 3.</p> <p>Källaren bedöms i stort vara i ok skick.</p> <p>Grundkonstruktionen består av leca och färgad lättbetong. Denna typ av färgad lättbetong är i vissa fall radonhaltig. Radonindikering är utförd.</p>
Utrymme vid trapp	Inget övrigt att notera.
Dusch/ Wc	<p>Äldre utrymme. Gjutjärnsbrunn. Över tid finns det risk för genomrostning av golvbrunnar av gjutjärn med nedsatt flöde och läckage som följd.</p> <p>Tätskikt mot golv är ej monterat. Detta är vanligt förekommande då det i källare gällande byggåret ej finns underliggande isolering monterad och risk finns för påskjutande markfukt. Detta är brukligt gällande våtrum i äldre hus.</p> <p>Klacken monterad på golv vid duschzonen. Denna är monterad för att hålla vatten inom duschzonen. Det innebär också att eventuellt övrigt läckage i utrymmet ej kan nå golvbrunnen.</p> <p>Fallet på golvet mot golvbrunn bedöms vara flackt.</p>

En betongplatta på mark/ äldre källare som inte är kapillärbrytande (utan underliggande isolering) är en tidstypisk konstruktion från byggåret och en känd riskkonstruktion. Detta innebär en risk för skador på fuktkänsliga material (ex. uppreglat/ flytande golv/ påreglade väggar/ ingjutna reglar) som har kontakt med betongplattan/ grundmuren.

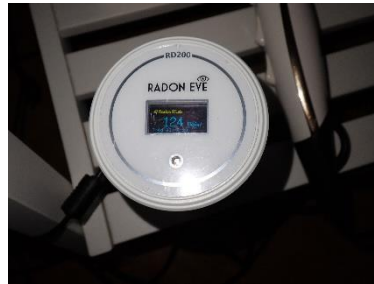
Vid radonindikering i källaren i allrum noteras 124 Bq/m³
Detta värde är under gränsvärdet.
