# ÖVERLÅTELSEBESIKTNING

Kamelian 16  
Högabergsvägen 5A, 371 62 Lyckeby

Överlåtelsebesiktning av fast egendom enligt jordabalken

| Besiktningsnummer/<br>Uppdragsnummer | MG 2025-06-06/ 02 |

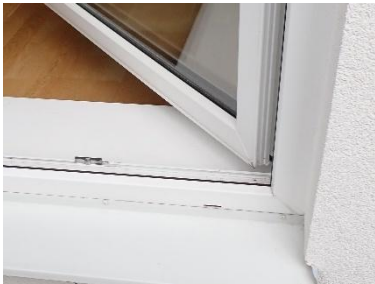
| Fönster och dörrar | <p>Fönster och dörrar är utan anmärkning.</p> <p>Fönster som öppnas inåt har över tid en ökad risk för läckage vid fönstren. Det rekommenderas att avrinningshål i karmens underkant hålls rena från naturskräp.</p> <p>Dörr till balkong.</p> |

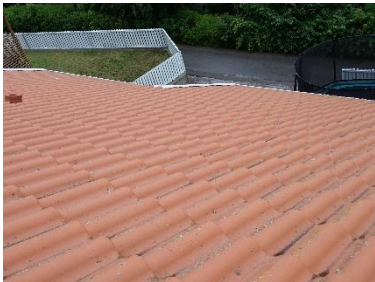
| Yttertak | <p>Takbeläggningen är utan anmärkning.</p> <p>Det rekommenderas att fallet gällande hängränorna mot stuprör årligen kontrolleras/ justeras för att underlätta avrinningen och minska risken för skador.</p> <p>Takbeläggningen är besiktigad från luckan på grund av att taksäkerheten är begränsad.</p> |

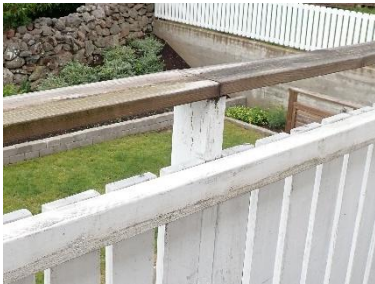
| Balkong | <p>Räcket har målat tryckt trä.<br/>Färgsläpp är förväntat då färg har svårt att fästa på tryckimpregnerat trä.</p> <p>Fuktpåverkan förekommer i stolpe gällande räcket.<br/>Direkt bristande hållfasthet kan ej noteras.</p> <p>Överliggaren gällande räcket är klent dimensionerad och bör bytas ut.<br/>Överliggaren bör monteras i hel längd och ej vara "skarvad".</p> |

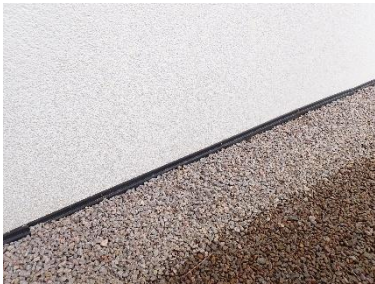
| Garage/ Förråd | <p>Dräneringsskivorna är synliga ovan mark.<br/>Detta är vanligt förekommande vid dräneringsarbete och beror oftast på att marken har sjunkit en aning.<br/>Dräneringsskivorna bör ligga något under mark för att skyddas från mekaniska skador och solljus.</p> <p>Inget övrigt att notera som avviker från vad som förväntas för konstruktionen eller normalt åldersslitage.</p> |

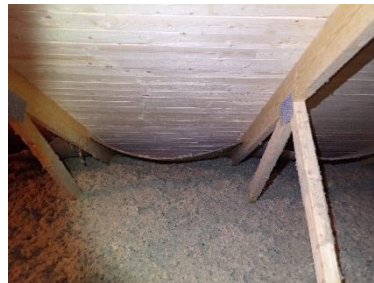
Vinden är isolerad med lösull.

Utrymmet är utan anmärkning.

Vid besiktningstillfället fuktindikeras torrt.

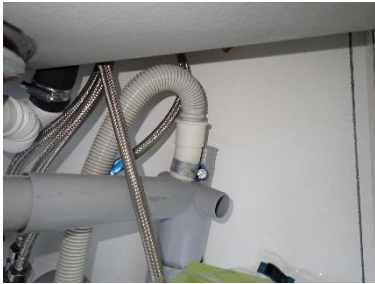
| Kök | <p>Det rekommenderas att läckagetråg monteras i eller under diskbänkskåpet med täta anslutningar mot rörgenomföringar.<br/>Detta för att minska risken för fuktskador vid eventuellt läckage.<br/>Alternativt och som komplement kan vattenlarm monteras.</p> <p>Avloppsslang från diskmaskin ej förankrad i köksbänkens underkant, eller i motsvarande höjd med överkanten på diskmaskinen, branschkrav efter 2008.</p> <p>Vid fuktindikering som utfördes i utrymmet noterades inga förhöjda fuktvärden vid besiktningsstillfället.</p> <p>Avlopp från diskmaskinen.</p> |

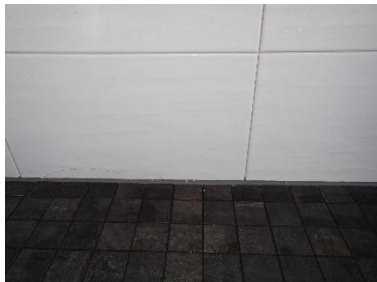
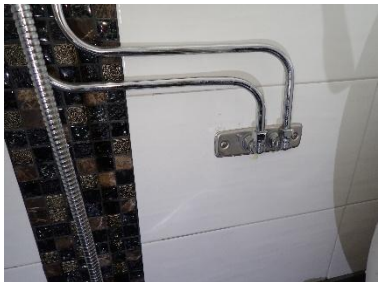
| Bad/ Dusch/ Wc | <p>Sprickor finns i kakelplattor i duschzonen.<br/>Vid fuktindikering noteras torrt och det bedöms att tätskiktet bakom är fungerande.<br/>Åtgärd bedöms ej behöva utföras.</p> <p>Rör genomföringar genom vägg i badzonen.<br/>Detta bedöms som en mindre brist men är en avvikelse från branschens rekommendationer.</p> <p>Fönster i badzon innebär risk för fuktskada i fönsterparti och i omkringliggande konstruktioner vid oaktsamhet.</p> <div data-bbox="542 1444 920 1724"> </div> <div data-bbox="936 1444 1315 1724"> </div> |
