ÖVERLÅTELSEBESIKTNING

Hammarby 2:107
Glimmervägen 18, 373 72 Jämjö

Överlåtelsebesiktning av fast egendom enligt jordabalken

Adress	Glimmervägen 18, 373 72 Jämjö
Fastighetsbeteckning	Hammarby 2:107
Besiktningsnummer/ Uppdragsnummer	MG 2025-02-06/ 01
Typ av besiktning	Överlåtelsebesiktning Nivå 1
Uppdragsgivare	Malin Vikander, Martin Nils Gustaf Johansson
Fastighetsägare	Malin Vikander, Martin Nils Gustaf Johansson
Besiktningsman	Marco Gustafsson MG Husbesiktning AB Byggingenjör SBR överlåtelsebesiktning och entreprenadbesiktning marco@mghusbesiktning.se www.mghusbesiktning.se 070 34 25 308
Besiktningsdag	2025-02-14
Närvarande	Martin Nils Gustaf Johansson Johan Styrsvik/ Husman Hagberg
Väderlek	Ca 1° C och mulet, 84 % Relativ Luftfuktighet

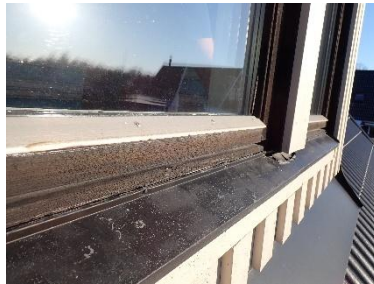
Fönster är delvis äldre. Delvis utbytta.

Äldre fönster är oftast värda att bevara men kräver ett kontinuerligt underhåll. Vid eventuellt framtida fönsterbyte kan ventilationen i bostaden behöva ökas. Underhåll/ målningsbehov finns gällande de äldre fönstren.

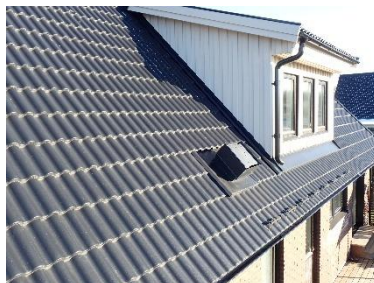
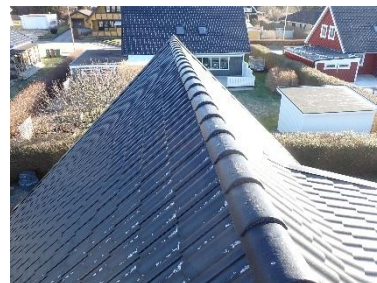
Takbeläggningsen är i stort utan anmärkning.

Plåt ovan vindskivor vidnock kan med fördel vikas ner mot takpannor.

Det rekommenderas att fallet gällande hängrännorna mot stuprör årligen kontrolleras/justeras för att underlätta avrinningen och minska risken för skador.

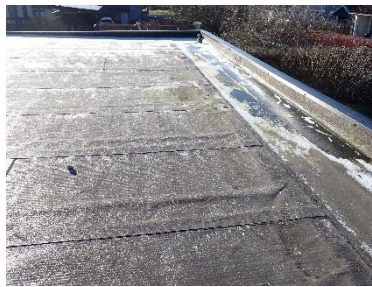
Takbeläggning ovan garage bedöms vara i ok skick.

Takbeläggningsen ovan garage är låglutande vilket är vanligt förekommande gällande byggåret. Låglutande takbeläggning innebär risk för stående vatten på takbeläggningsen

Teknisk livslängd gällande låglutande takbeläggning anses vara cirka 20 år. Känsliga delar är framför allt vid genomföringar och skarvar.

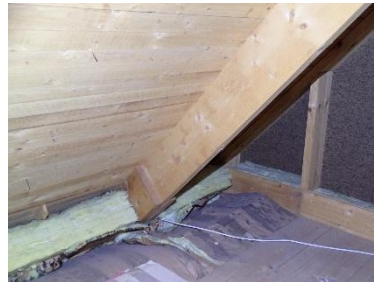
Mindre spår av mikrobiell påväxt på underlagstaket.

Detta är vanligt förekommande på vindar och vinden bedöms i stort vara i ok skick.

Vid besiktningstillfället fuktindikeras torrt.

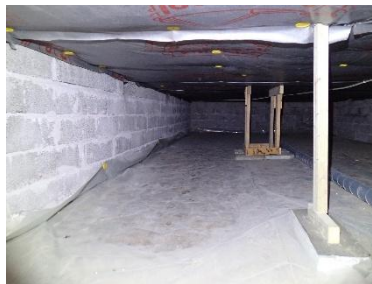
Utrymmet bedöms vara i ok skick
Vid besiktningstillfället fuktindikeras torrt.

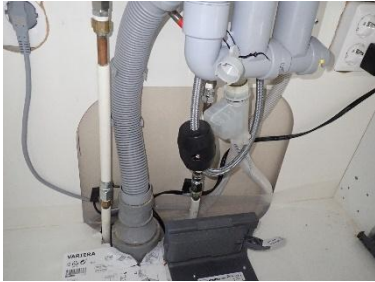
Hall	Inget övrigt att notera.
Sovrum 1	Inget övrigt att notera.
Klädkammare/ Förråd	Inget övrigt att notera.
Kök	<p>Läckagetrådet monterat i diskbänkskåpet är ej tätt monterat mot rör genomföringar. Det rekommenderas att detta tätas. Detta för att minska risken för fuktskador vid eventuellt läckage. Alternativt och som komplement kan vattenlarm monteras.</p> <p>Vid fuktindikering som utfördes i utrymmet noterades inga förhöjda fuktvärden vid besiktningsstillfället.</p>

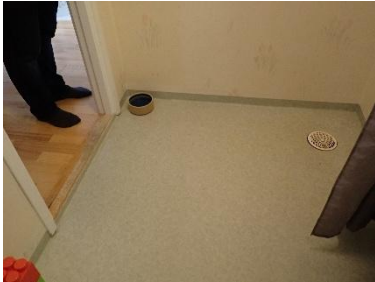
<p>Trapp till övre plan</p>	<p>Trappen är ej barnsäkrad enligt dagens branschstandard (räcke ej monterat).</p>  
<p>Utrymme vid trapp</p>	<p>Inget övrigt att notera.</p>
<p>Klädkammare</p>	<p>Inget övrigt att notera.</p>
<p>Dusch/ Wc</p>	<p>Utrymmet har ett äldre ytskikt/ tätskikt. Se riskanalys 1.</p> <p>Dörr nära duschzon innebär risk för fuktskada i omkringliggande konstruktioner vid oaktsamhet.</p> <p>Vid fuktindikering som utfördes i utrymmet noterades inga förhöjda fuktvärden vid besiktningstillfället.</p>
