# ÖVERLÅTELSEBESIKTNING

Hasslö 8:153  
Magnevägen 11, 373 66 Hasslö

Överlåtelsebesiktning av fast egendom enligt jordabalken

| Besiktningsnummer/<br>Uppdragsnummer | MG 2025-06-05/ 01 |

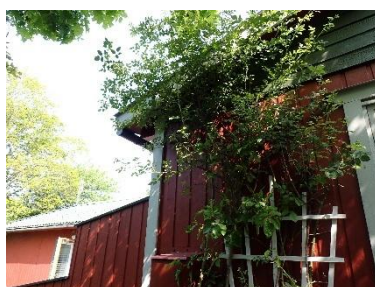
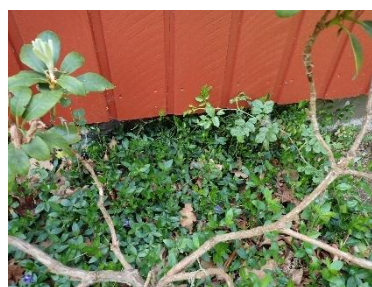
### Markförhållanden

Växtlighet fins nära/mot huset.  
Med växter, klängväxter och träd nära eller mot huskroppen riskerar man att få en ökad fuktbelastning mot grundmur, väggar, takfot och tak.

Avrinning från huset går till äldre dränering.  
Avrinning från taket via stuprör släpper lokalt nära husgrunden.  
Detta kan öka fukttillskottet mot grundkonstruktionen.  
Detta vatten bör ledas bort från husgrunden.

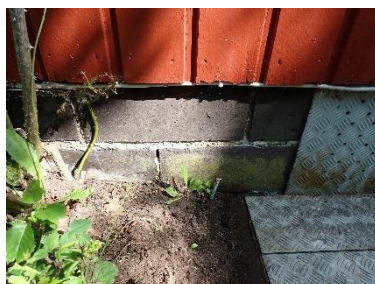
### Grundmur/Hussockel

Lokala mindre sprickor förekommer i grundmuren.  
Detta är vanligt förekommande i murade konstruktioner och bedöms ha uppkommit på grund av ålder.  
Detta är en mindre brist.

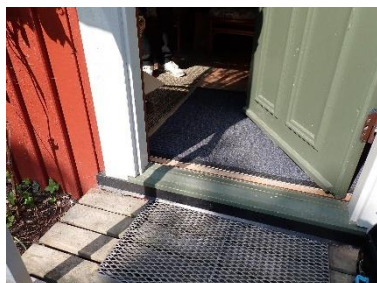
| <p>Fönster och dörrar</p> | <p>Fönster är äldre och har framåt ett underhåll/ målningsbehov. I samband med underhåll av fönstren – se även över fönsterbleck och foder.</p> <p>Äldre fönster är oftast värda att bevara men kräver ett kontinuerligt underhåll. Vid eventuellt framtida fönsterbyte kan ventilationen i bostaden behöva ökas.</p> <p>Fönsterblecken har ej på några ställen uppvik upp mot foder. Detta innebär en risk för otätheter vid fönsterbleckens anslutning.</p> <div data-bbox="544 1554 920 1834" data-label="Image"> </div> <div data-bbox="936 1554 1313 1834" data-label="Image"> </div> |

Ytterdörr öppnas inåt.  
Detta innebär över tid en ökad risk för läckage.

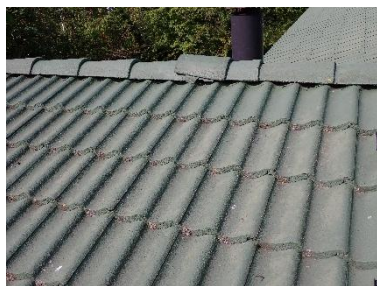
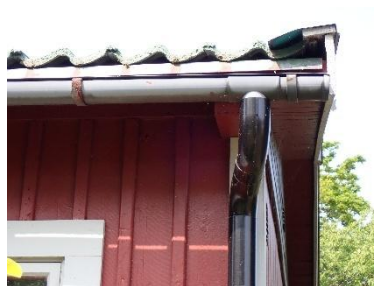
#### Yttertak

Takkonstruktionen är delvis ett parallelltak.  
Parallelltakkonstruktion innebär att underlagstak, isolering och luftspalt ej går att kontrollera. Utrymme mellan yttertak och innetak är ej besiktningsbart.

Takbeläggningen är från byggåret och har därmed passerat sin tekniska livslängd.  
Se riskanalys 1.

Delvis äldre hängrännor och stuprör.  
Det rekommenderas att fallet gällande hängrännorna mot stuprör årligen kontrolleras/ justeras för att underlätta avrinningen och minska risken för skador.

Då takbeläggningen är rengjord och behandlad så förlänger det den tekniska livslängden på takpannorna.  
Dock är anslutande och underliggande konstruktioner äldre.

Då passformen på takpannor, underliggande materials täthet och anslutning plåtar och övriga byggnadsdelar förändras över tid, så finns risk för ett minskat motstånd mot vatteninträngning och underliggande skador. Konstruktionen bör på sikt bytas då teknisk livslängd är passerad (cirka 30-40 år för denna typ av konstruktion). Mossa på takpannorna och övriga brister på grund av ålder innebär risk för skador på underliggande konstruktioner.

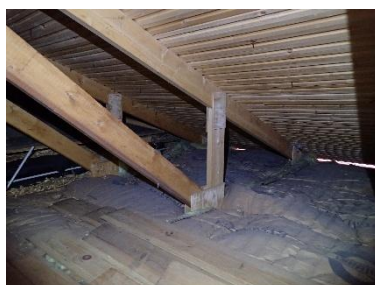
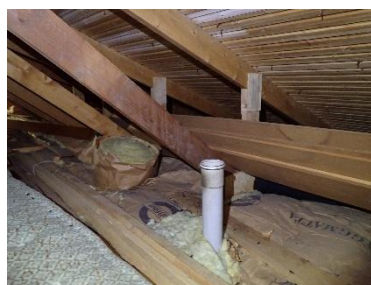
## VIND

Vinden är tilläggsisolerad med mineralull ovan träflis.

Mindre spår av mikrobiell påväxt och lokala missfärgningar i utrymmet.  
Detta är vanligt förekommande på äldre vindar och vinden bedöms i stort vara i ok skick.

Vid besiktningstillfället fuktindikeras torrt.

Avluftningsröret gällande avloppet avslutas på vinden.

Detta innebär en lokal ökad fuktbelastning.

Detta rör bör ledas upp genom taket.

Vid eventuell tilläggsisolering/ åtgärd är det viktigt att säkerställa fullgod ventilation i vindsutrymmet vid takfot ochnock samt att tät ångspärr monteras.

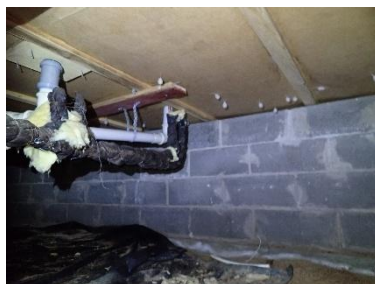
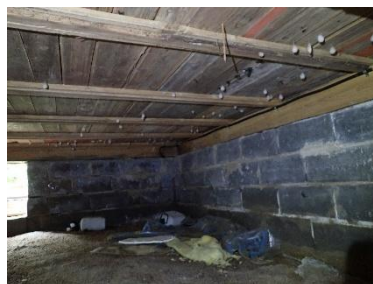
## KRYPGRUND

Mikrobiell påväxt och missfärgningar förekommer i utrymmet.  
Detta är vanligt förekommande i krypgrunder.  
Sand mot mark.  
Vid besiktningstillfället fuktindikeras värde över gränsvärdet.  
Se riskanalys 2.

En kryppgrund är en känslig konstruktion ur fuktsynpunkt sett, bland annat beroende på årstidsvariationer i temperatur/ luftfuktighet och fuktbelastning från marken. En kryppgrund anses som en känd riskkonstruktion. Risk finns för mikrobiell påväxt, missfärgningar och skador.

Fuktbelastningen i en kryppgrund är som störst sommarhalvåret och höst då varm luft tar sig in via sockelventilerna/ håligheter och kyls ned. Varm luft kan bära mera fukt än kall luft. Hög fuktbelastning leder ofta till mögeltillväxt med luktproblem som kan ta sig in i bostaden.

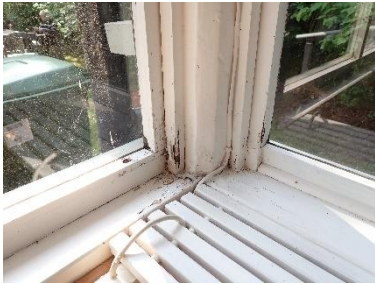
| Entré/ Veranda | <p>Ej fullt isolerat utrymme och 1-glas fönster.</p> <p>Missfärgningar och spår av kondens/ fuktpåverkan finns i utrymmet. Detta är förväntat i denna typ av utrymmen med stora temperaturförändringar.</p> |

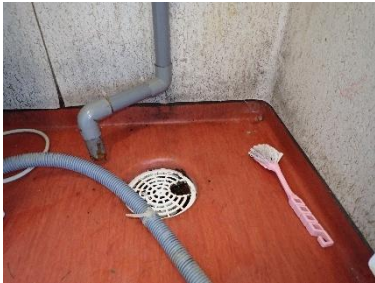
| Wc/ Tvätt | <p>Utrymmet har ett äldre ytskikt/ tätskikt. Glipande ytskikt. Täthet i detta utrymme kan ej garanteras. Se riskanalys 3.</p> |

I våtutrymmena skall man ha ett tillfredställande fuktskydd. När det är av äldre modell och om livslängden är gången, finns det risk att fukt kan tränga in i omkringliggande konstruktioner och orsaka skador.

Äldre plastmattor blir spröda på grund av ålder. Detta är en risk ur fuktskadesynpunkt, risken är att vatten tränger in under mattan och vidare in i omkringliggande konstruktioner med skador som följd.

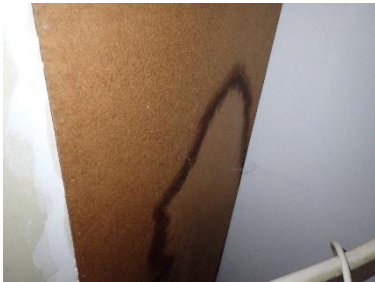
| Städsåp | <p>Spår av läckage på vägg.<br/>Vid fuktindikering noteras torrt och detta har uppkommit på grund av tidigare placering av varmvattenberedare i utrymmet.</p> |

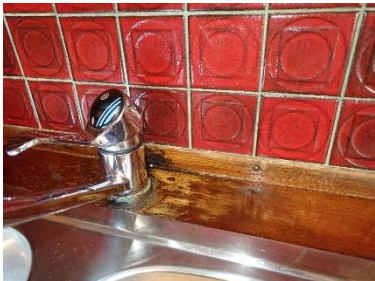
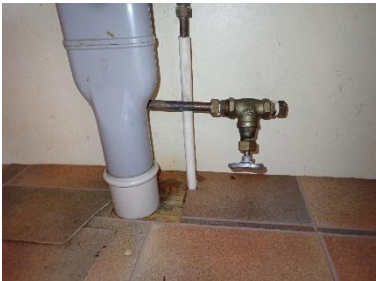
| Kök/ Matdel | <p>Spår av fuktpåverkan vid blandare och i diskbänkskåpet.<br/>Vid fuktindikering noteras torrt vid besiktningstillfället.</p> <p>Det rekommenderas att läckagetråg monteras i eller under diskbänkskåpet med täta anslutningar mot rörgenomföringar.<br/>Detta för att minska risken för fuktskador vid eventuellt läckage.<br/>Alternativt och som komplement kan vattenlarm monteras.</p> |

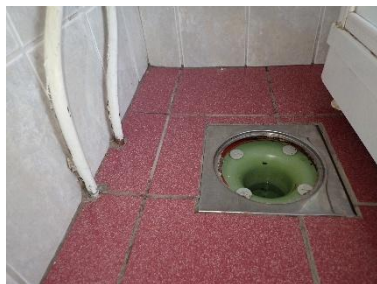
Dusch/ Wc

Utrymmet har ett äldre ytskikt/ tätskikt.  
Se riskanalys 3.

Fallet på golvet mot golvbrunnen är i utrymmet flackt.  
Mekanisk frånluftsventilation är ej monterad i utrymmet.

Golvbrunnen är ej utbytt vid renoveringen 2003.  
Detta är ej att betrakta som en branschavvikelse men innebär att  
underliggande tätskikt är äldre.  
Då duschkabin finns monterat så minskar det risken för skador.

Vid fuktindikering som utfördes i utrymmet noterades inga förhöjda  
fuktvärden vid besiktningstillfället.
