# ÖVERLÅTELSEBESIKTNING

Tordyveln 12  
Idunavägen 26, 371 41 Karlskrona

Överlåtelsebesiktning av fast egendom enligt jordabalken

Adress	Idunavägen 26, 371 41 Karlskrona
Fastighetsbeteckning	Tordyveln 12
Besiktningsnummer/ Uppdragsnummer	MG 2025-02-28/ 01
Typ av besiktning	Överlåtelsebesiktning Nivå 1
Uppdragsgivare	Inger-hanne Rugelsjöen, Erik Stefan Norlin
Fastighetsägare	Inger-hanne Rugelsjöen, Erik Stefan Norlin
Besiktningsman	Marco Gustafsson MG Husbesiktning AB Byggingenjör SBR överlåtelsebesiktning och entreprenadbesiktning marco@mghusbesiktning.se www.mghusbesiktning.se 070 34 25 308
Besiktningsdag	2025-02-28
Närvarande	Erik Stefan Norlin
Väderlek	Ca 6° C och mulet, 84 % Relativ Luftfuktighet

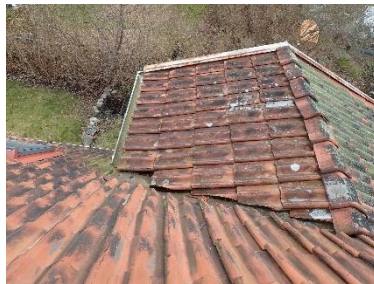
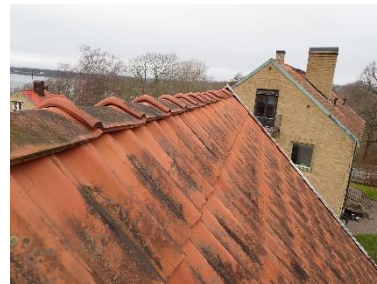
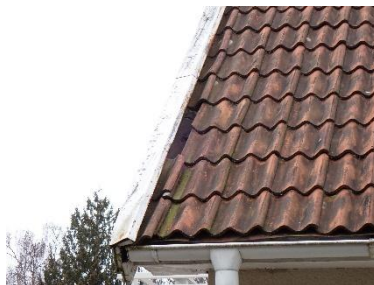
Yttertak

Takbeläggningsen är äldre och har därmed passerat sin tekniska livslängd. Se riskanalys 1.

Lokalt noteras takpannor ur läge. Äldre tegelpannor har en tendens att komma "ur läge". Vi rekommenderar årlig kontroll att pannorna är hela och ligger i sitt läge.

Äldre plåtar gällande genomföringar och rännalar.

Tätning under nockpannor är ej monterat. Detta förkortar livslängden på takbeläggningsen och ökar risken för läckage vidnocken.

Spår av direkta läckage kan ej noteras på underliggande nockvind och kattvindar.

Då passformen på takpannor, underliggande materials täthet och anslutning plåtar och övriga byggnadsdelar förändras över tid, så finns risk för ett minskat motstånd mot vatteninträngning och underliggande skador. Konstruktionen bör på sikt bytas då teknisk livslängd är passerad (cirka 30-40 år för denna typ av konstruktion). Naturskräp på taket och övriga brister på grund av ålder innebär risk för skador på underliggande konstruktioner.

Det rekommenderas att takbeläggningsen ses över. Det rekommenderas också att fallet gällande hängrännorna mot stuprör årligen kontrolleras/justeras för att underlätta avrinningen och minska risken för skador.

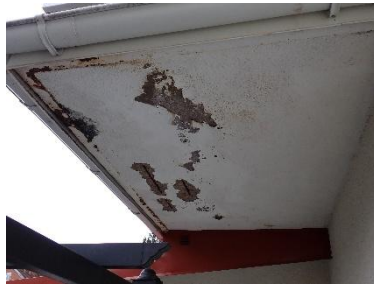
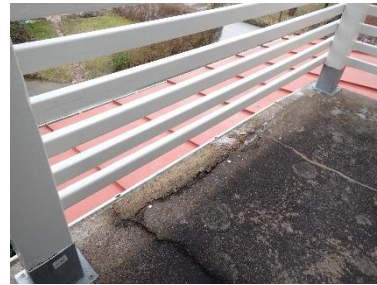
Balkong

Konstruktionen är äldre och har ett renoveringsbehov.  
Direkt bristande hållfasthet kan ej noteras vid besiktningsstillfället.

Räcket är ej barnsäkrat enligt dagens branschstandard (klättringsbart).

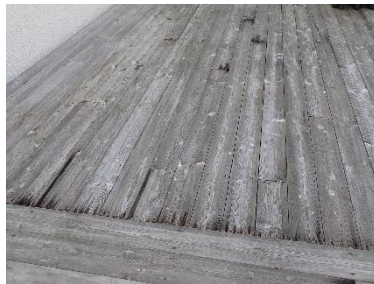
Trätrall på baksidan har lokalt rötskadat trä.

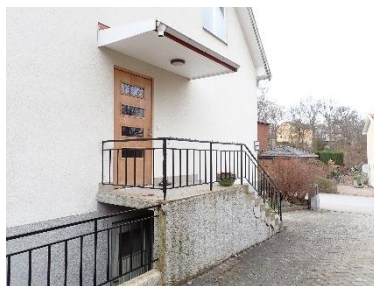
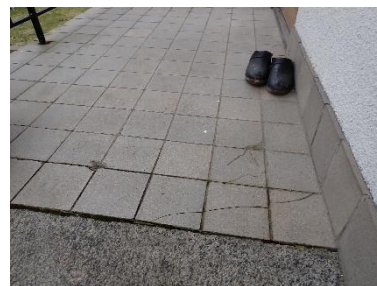
Trapp vid entré har putssläpp och sprickor.  
Underhållsbehov finns.  
Stuprör är ej monterat.

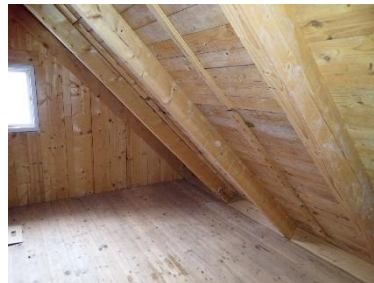
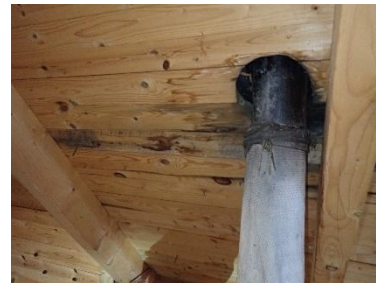
Mindre spår av mikrobiell påväxt och lokala missfärgningar vid äldre genomföringar.

Lokal missfärgning vid äldre avluftningsrör. Denna äldre genomföring är en känslig punkt.

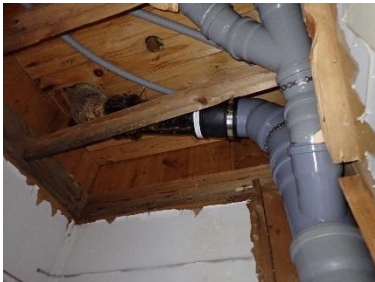
Hall	Inget övrigt att notera.
Inre hall/ Allrum	Inget övrigt att notera.
Städsåp	<p>Gjutjärnsrör gällande avluftning från avloppet. Detta förväntas ej ge upphov till skador.</p>

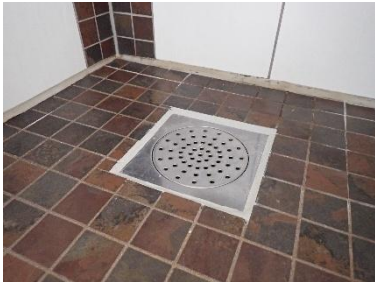
Dusch/ Wc	<p>Utrymmet närmar sig sin tekniska livslängd. Förväntad teknisk livslängd är ca 20-25 år gällande våtrum.</p> <p>Flackt fall på golv kring golvbrunnen.</p> <p>Tätning med mjukfog kring golvbrunnen innebär en längre upptorkningstid.</p> <p>Vid fuktindikering som utfördes i utrymmet noterades inga förhöjda fuktvärden vid besiktningstillfället.</p>

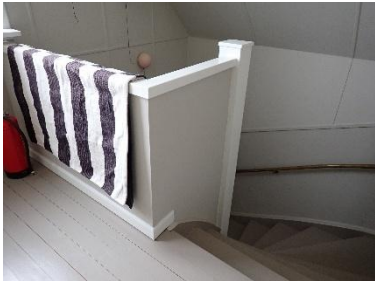
<p>Trapp till övre plan</p>	<p>Räcket är ej barnsäkrat enligt dagens branschstandard (lågt).</p>

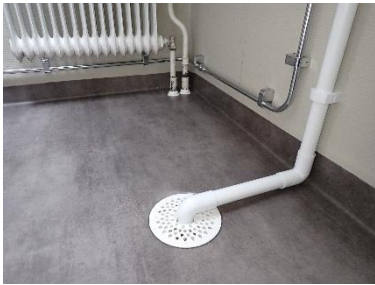
<p>Passage</p>	<p>Inget övrigt att notera.</p>
<p>Tvättstuga</p>	<p>Rör genomföringar genom golv (radiatorrör). Detta är en avvikelse mot branschens rekommendationer gällande bygg/renoveringsåret men behöver inte betyda att installationen orsakar skador. Detta är vanligt förekommande gällande renovering i äldre hus.</p> <p>Vid fuktindikering som utfördes i utrymmet noterades inga förhöjda fuktvärden vid besiktningstillfället.</p> <p>Mekanisk frånluftsventilation är ej monterat.</p>

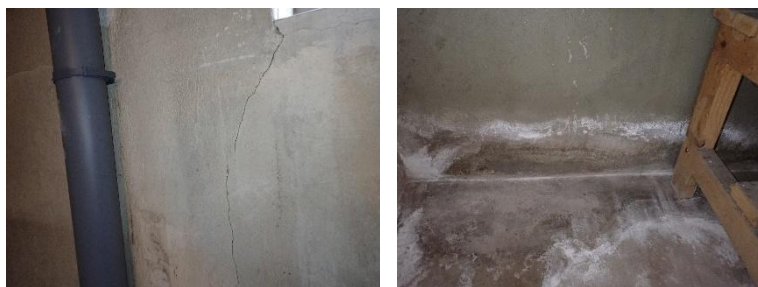
Färg/ putsläpp/ missfärgningar på grundmurarna förekommer i mindre omfattning.  
 Detta är förväntat i äldre källare och uppkommer på grund av fuktvandring från underliggande mark och grundmuren.  
 Detta bedöms till största delar ha uppkommit innan grundmuren isolerades och dränering monterades.

Mindre lokala sprickor i den gjutna grundmuren.  
 Dessa bedöms vara äldre och bedöms som en mindre brist.  
 Detta är vanligt förekommande i äldre gjutna grundmurar.

Källaren bedöms vara i ok skick.

Källaren mår bra av att vara uppvärmd och frånluftventilerad samt att dörrarna står på glänt för att främja ventilationen.  
 Eventuell förvaring bör ske med avstånd till grundmuren och bottenplatta.
