# ÖVERLÅTELSEBESIKTNING

Anden 3  
Haglövägen 4, 371 37 Karlskrona

Överlåtelsebesiktning av fast egendom enligt jordabalken

Adress	Haglövägen 4, 371 37 Karlskrona
Fastighetsbeteckning	Anden 3
Besiktningsnummer/ Uppdragsnummer	MG 2025-02-25/ 01
Typ av besiktning	Överlåtelsebesiktning Nivå 1
Uppdragsgivare	Sven Nils Göran Nilsson, Anna Kristina Rigmor Nilsson
Fastighetsägare	Sven Nils Göran Nilsson, Anna Kristina Rigmor Nilsson
Besiktningsman	Marco Gustafsson MG Husbesiktning AB Byggingenjör SBR överlåtelsebesiktning och entreprenadbesiktning marco@mghusbesiktning.se www.mghusbesiktning.se 070 34 25 308
Besiktningsdag	2025-02-25
Närvarande	Sven Nils Göran Nilsson, Anna Kristina Rigmor Nilsson Johan Styrsvik/ Husman Hagberg
Väderlek	Ca 5° C och mulet, 96 % Relativ Luftfuktighet

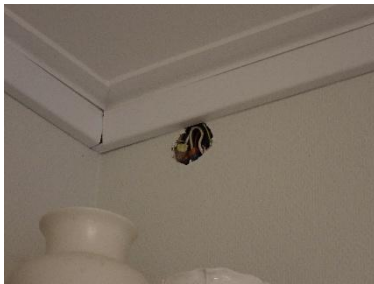
På några ställen i huset saknas eldoslock.

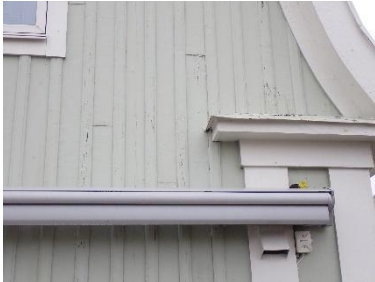
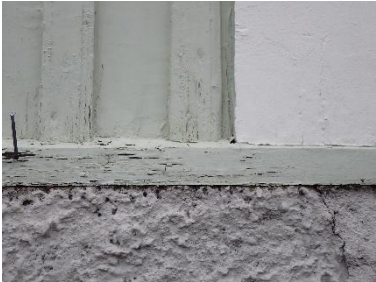
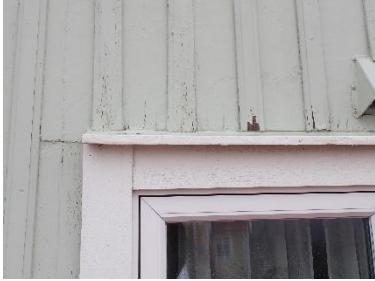
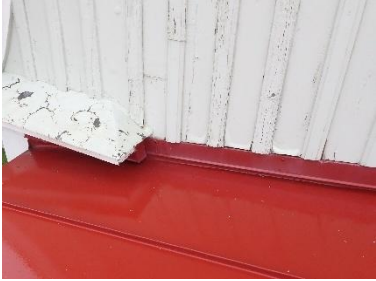
Markförhållanden	Inget att notera.
Grundmur/Hussockel	Inget att notera.
Fasad	<p>Träpanelen är äldre och har ett underhåll/ målningsbehov. Äldre träpanel är oftast värd att bevara men kräver ett kontinuerligt underhåll.</p> <p>Bubblig färg/ färgsläpp förekommer på flertalet ställen. Moderna färger kan ha svårt att fästa på äldre träpanel och äldre bakomliggande målarfärg.</p> <p>Offerbräda (vågrät bräda längst ner mot grundmur) är delvis fuktpåverkad och behöver bytas ut.</p> <p>Fasader med träpanel har ett ommålningsintervall på cirka 7-10 år. Den kortare tiden i söderläge (mot solsidan) och övrigt utsatta delar. Känsligaste delar är ändträ, trä monterat direkt mot plåt och skarvad träpanel.</p> <p>Träpanel vid entré monterad direkt mot betong. Detta innebär ett ökat fukttillskott mot träpanelen.</p>

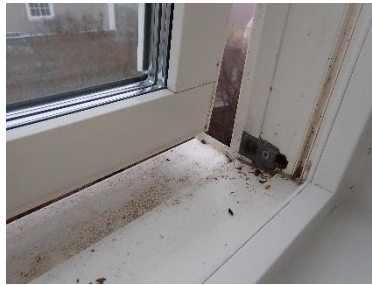
Fönster är i stort utan anmärkning.

Det rekommenderas att de äldre fönsterblecken ses över då de på flertalet ställen har flackt fall utåt.

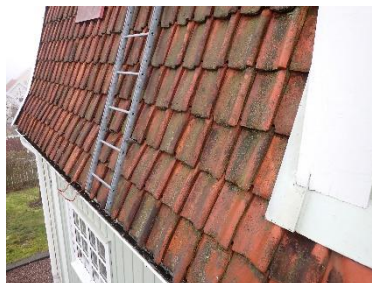
Takbeläggningen är äldre och har därmed passerat sin tekniska livslängd. Enkupiga tegelpannor har en tendens att komma "ur läge". Vi rekommenderar årlig kontroll att pannorna är hela och ligger i sitt läge. Då underliggande papp och läkt är utbytt så minskar det risken för skador. Se riskanalys 1.

Tätning under nockpannor är ej monterat. Detta förkortar livslängden på takbeläggningen och ökar risken för läckage vid nocken.

Hängrännorna har ett rensbehov. Det rekommenderas att fallet gällande hängrännorna mot stuprör årligen kontrolleras/ justeras för att underlätta avrinningen och minska risken för skador. Osäkert om stuprören leder till markledning.

Plåtbeläggning ovan utbyggnad är utan anmärkning.

Då passformen på takpannor, underliggande materials täthet och anslutning plåtar och övriga byggnadsdelar förändras över tid, så finns risk för ett minskat motstånd mot vatteninträngning och underliggande skador.

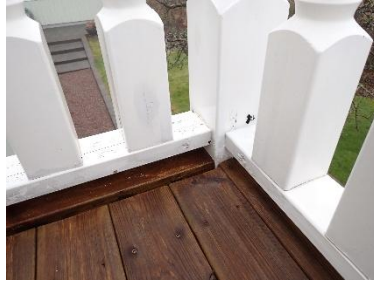
Räcket har lokalt färgsläpp.  
Detta är förväntat gällande målat tryckimpregnerat trä.

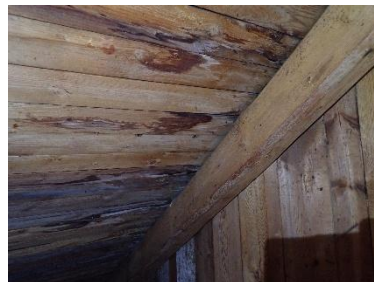
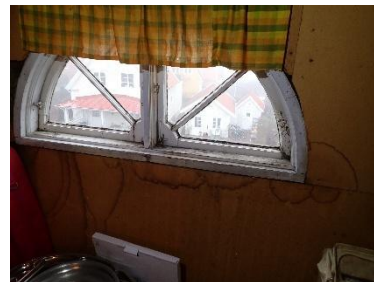
Mindre spår av mikrobiell påväxt och lokala missfärgningar på underlagstaket. Detta är vanligt förekommande på äldre vindar och vinden bedöms i stort vara i ok skick.

Missfärgningarna bedöms ha uppkommit innan takbeläggning lades om. Äldre fönster.

Vid besiktningstillfället fuktindikeras torrt.

Delvis inklätt underlagstak.

Gällande dessa delar är underlagstaket ej besiktningsbart.

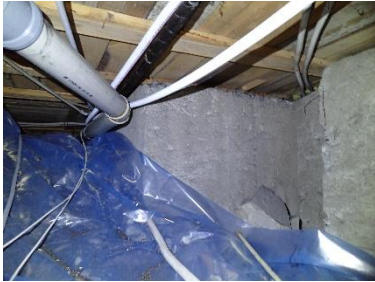
<p>Källare och krypgrund bedöms vara i ok skick.</p> <p>Källaren mår bra av att vara uppvärmd och frånluftventilerad samt att dörrarna står på glänt för att främja ventilationen. Förvaring/ möblering bör helst ske med avstånd mot grundmuren och bottenplatta. Äldre ytmaterial som plastfärg gör att färgsläpp ofta uppstår.</p> <p>Mindre lokala missfärgningar förekommer i källaren. Detta är förväntat i äldre källare och uppkommer på grund av naturlig fuktvandring från underliggande mark och grundmuren.</p>
Krypgrund (mindre del)	<p>Mindre mikrobiell påväxt och missfärgningar förekommer i utrymmet. Detta är vanligt förekommande äldre krypgrunder. Vid besiktningstillfället fuktindikeras torrt.</p> <p>Plast monterat mot mark. Detta minskar fuktbelastningen i utrymmet.</p> <p>Då värme från källaren når in till krypgrunden så minskar risken för förhöjd fuktighet i utrymmet.</p>
