ÖVERLÅTELSEBESIKTNING

Målaren 4 Målaregatan 20, 372 39 Ronneby

Överlåtelsebesiktning av fast egendom enligt jordabalken

Adress	Målaregatan 20, 372 39 Ronneby
Fastighetsbeteckning	Målaren 4
Besiktningsnummer/ Uppdragsnummer	MG 2025-03-21/ 01
Typ av besiktning	Överlåtelsebesiktning Nivå 1
Uppdragsgivare	Mikael Lind
Fastighetsägare	Mikael Lind
Besiktningsman	Marco Gustafsson MG Husbesiktning AB Byggingenjör SBR överlåtelsebesiktning och entreprenadbesiktning marco@mghusbesiktning.se www.mghusbesiktning.se 070 34 25 308
Besiktningsdag	2025-03-21
Närvarande	Mikael Lind Martin Florén/ Husman Hagberg
Väderlek	Ca 8° C och klart, 60 % Relativ Luftfuktighet

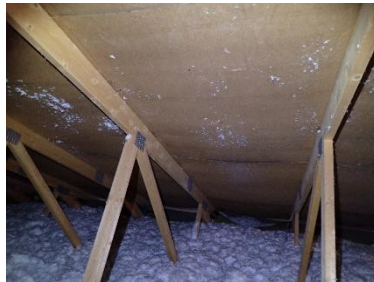
VIND

Vinden är isolerad med lösull.

Mindre spår av mikrobiell påväxt och missfärgningar.

Detta är förväntat i denna typ av konstruktion.

Vinden bedöms vara i ok skick.

Vid besiktningstillfället fuktindikeras torrt.

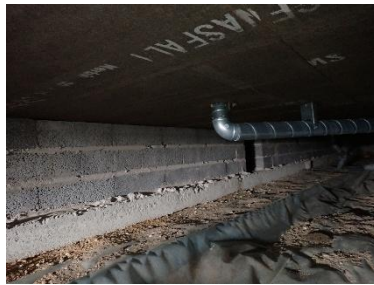
KRYPGRUND

Mindre mikrobiell påväxt på blindbottenskvivorna (asfaboard). Detta är vanligt förekommande i krypgrunder.

Krypgrunden bedöms vara i ok skick.
Plast monterat mot mark. Detta minskar fuktbelastningen i utrymmet.
Vid besiktningstillfället fuktindikeras torrt.

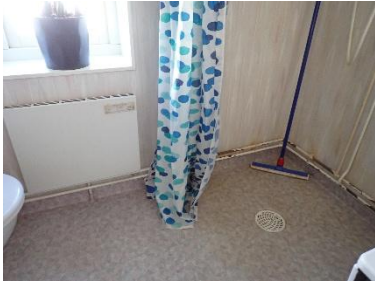
Hall	Inget övrigt att notera.
Allrum/ Matrum	Inget övrigt att notera.
Sovrum 1	Inget övrigt att notera.
Dusch/ Bad/ Wc	<p>Utrymmet har ett äldre ytskikt/ tätskikt. Se riskanalys 1.</p> <p>Fönster nära duschzon innebär risk för fuktskada i fönsterparti och i omkringliggande konstruktioner vid oaktsamhet.</p> <p>Vid fuktindikering som utfördes i utrymmet noterades inga förhöjda fuktvärden vid besiktningsstillfället.</p>
