# ÖVERLÅTELSEBESIKTNING

Odonet 2

Blåbärsvägen 31A, 372 38 Ronneby

Överlåtelsebesiktning av fast egendom enligt jordabalken

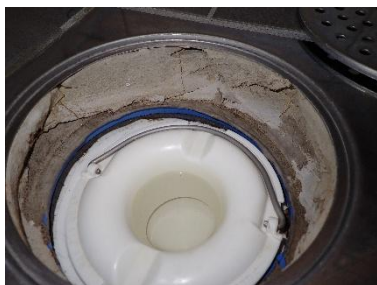
Golvbrunnar:

Brunnsmanschetten är synlig under klämringen i golvbrunnarna. Klämringar ej helt i sitt läge.

Detta är en avvikelse mot monteringsanvisningen.

Dock sitter klämringarna fast.

Åtgärd angående detta bedöms ej behöva utföras då utrymmena är byggda 2011.

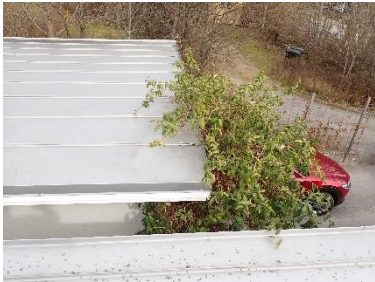
| Markförhållanden | <p>Växtlighet förekommer nära/ mot garaget.<br/>Med växter, klängväxter och träd nära eller mot huskroppen riskerar man att få en ökad fuktbelastning mot grundmur, väggar, takfot och tak.</p> |

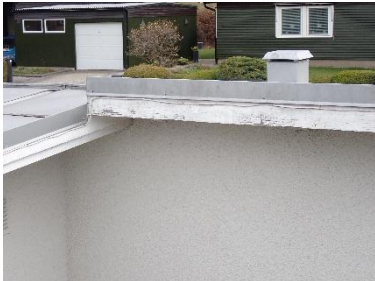
| Fasad | <p>Stomkonstruktionen är troligtvis en 2-stegstätad konstruktion.</p> <p>Putsfasad är utan anmärkning.</p> <p>Takfot och foder har i närtid ett tvätt och målningsbehov.</p> |

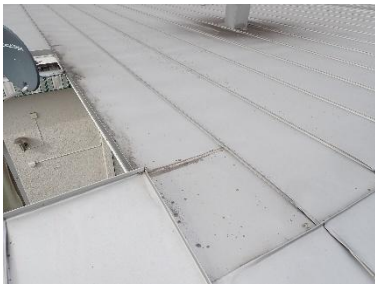
| Yttertak | <p>Takkonstruktionen är till största delar ett parallelltak. Parallelltakkonstruktion innebär att underlagstak, isolering och luftspalt ej går att kontrollera. Utrymme mellan yttertak och innetak är ej besiktningsbart.</p> <p>Takbeläggningen är utan anmärkning.</p> <p>Det rekommenderas att fallet gällande hängränorna mot stuprör årligen kontrolleras/ justeras för att underlätta avrinningen och minska risken för skador.</p> |

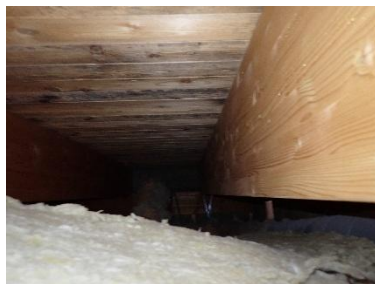
Vinden är isolerad med mineralull.  
Utrymmet är besiktigat från luckan på grund av ej krypbart utrymme.

Missfärgningar på underlagstaket.  
Dessa har troligtvis uppkommit under byggnationen av huset.

Vid besiktningstillfället fuktindikeras torrt.

En vind är en känslig konstruktion sett ur fuktsynpunkt och är en känd riskkonstruktion. Då varm fuktig luft från bostaden under den kalla delen av året kommer upp till ett kallt vindsutrymme, höjs den relativa fuktigheten och kondensering kan uppstå på underlagstaket med mikrobiell påväxt som följd.

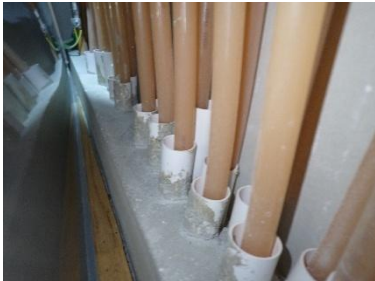
| Klädkammare | <p>Golvvärmefördelningen är ej placerad i ett fuktsäkrat utrymme och svallerrör är ej monterat.</p> <p>Detta var ej branschstandard vid planeringen av byggnationen (branschkravet kom 2011) och bedöms ej som en branschavvikelse, dock en risk då eventuellt läckage bör kunna hindras/upptäckas på tidigt stadium.</p> <p>Vi rekommenderar att tät botten med uppvik mot vägg 50 mm monteras vid golvvärmefördelningen och även en läckageindikering till ett utrymme där läckage snabbt kan upptäckas. Vattenlarm kan vara ett alternativ.</p> <p>Vid fuktindikering som utfördes i utrymmet noterades inga förhöjda fuktvärden vid besiktningstillfället.</p> |

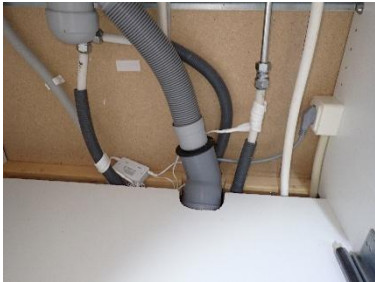
| Kök/ Matrum | <p>Det rekommenderas att läckagetrag monterats under i eller under diskbänkskåpet med täta anslutningar mot rörgenomföringar. Detta för att minska risken för fuktskador vid eventuellt läckage. Vattenlarm finns monterat vilket minskar risken för skador.</p> <p>Vid fuktindikering som utfördes i utrymmet noterades inga förhöjda fuktvärden vid besiktningstillfället</p> |
