Måns 8

Drottninggatan 6

Uppdragsnummer	G27207
Besiktningdatum	2024-02-19
Besiktningföretag	OBM Kronoberg AB
Besiktningförrättare	Thorbjörn Håkansson 0708232924
Närvarande	Fastighetsägare
Giltig till och med	2025-02-19

Bilder och beskrivningar

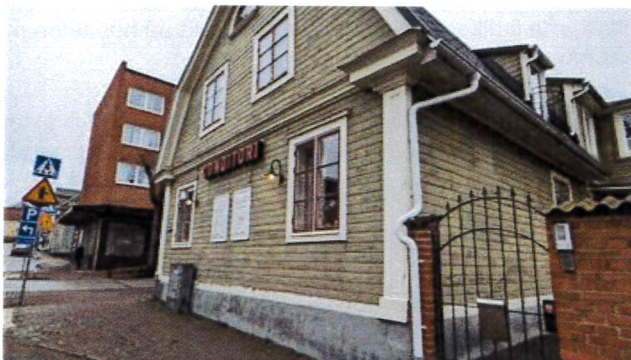
Byggnadsdel	1	2	3	4	Anmärkning
Mark	X				
Sockel		X			Sprickbildning och färgsläpp i normal omfattning förekommer i stengrund.
Fasad			X		Stora delar av fasaden är i behov av underhåll. Underhåll inkluderar då även att byta ut delar av mer väderutsatta och fuktskadade beklädnadsbrädor främst då anslutna till stensockel men även efter regnstänk från balkong och asfalt.
		X			Växtlighet förekommer på tegelfasaden mot grannfastigheten vilket kan öka fuktpåverkan i vägg.
Fönster/dörrar			X		Flera fönster har underhållsbehov och några mer väderutsatta är i behov av byte. Med fördel monteras vattenavledande plåtar till utbytta fönster på innergård samt till englasfönster mot gågatan. För att förhindra att vatten skall leta sig förbi fönster med fuktpåverkan i vägg som följd.
Hängrännor/stuprör		X			Ändlock saknas till en hängränna mot gågata, vilket lett till lokal fuktskada i anslutande vindskivor.
Tak			X		Se kommentar/riskanalys.

Fasad och fönster är i behov av underhåll.

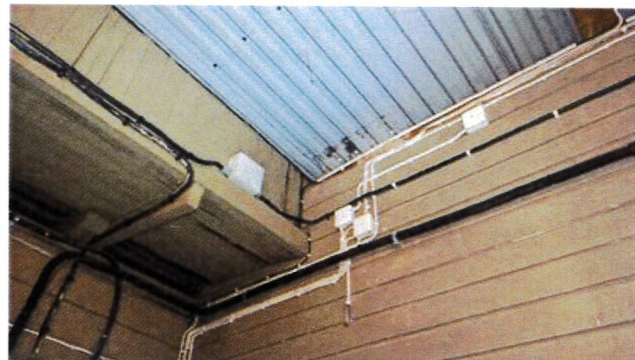
Tak: Läckage i tak noterades i enklare förrådsbyggnad, byggnad med inkommande fjärrvärme, i högdelen på gavelsida mot grannfastigheten och anslutande till balkongkonstruktion. Vidare statuskontroll av tak gällande orsak och omfattning på åtgärdsbehov rekommenderas.

I entré/passage under balkong, förrådsutrymme samt i utrymme med inkommande fjärrvärme förekommer inläckage via yttertak.
