# ÖVERLÅTELSEBESIKTNING

Väby 5:47

Väbynäsvägen 74, 372 63 Bräkne-Hoby

Överlåtelsebesiktning av fast egendom enligt jordabalken

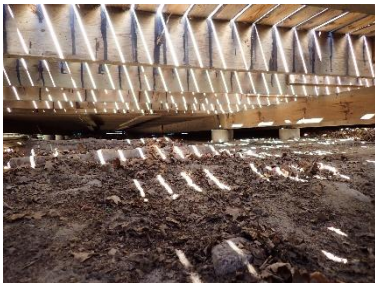
Markförhållanden	<p>Marken är lutande mot huset.          Detta kan öka fuktillskottet mot grundkonstruktionen.          Då grundkonstruktionen är en plintgrund så minskar det risken för skador.          Det rekommenderas att avrinningen från tak via stuprör leds bort från huset för att minska risken för ytterligare fuktillskott.</p>
Grundmur/Hussockel/ Plintgrund	<p>Plintgrunden är besiktigad där tillgång finns. Dock ej krypbart utrymme.          En plintgrund ställer sig i samma fuktstatus som omkringliggande luft.          Det rekommenderas att utrymmet hålls rent från organiskt material mot mark och naturskräp.</p>

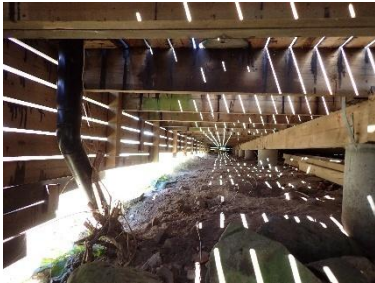
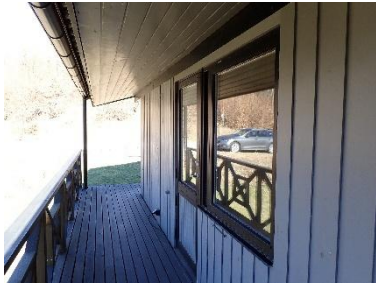
Fasad	<p>Träpanelen bedöms i stort vara i ok skick.          Träpanelen är äldre och har framåt ett underhåll/ målningsbehov.          Fasader med träpanel har ett ommålningsintervall på cirka 7-10 år.          Den kortare tiden i söderläge (mot solsidan) och övrigt utsatta delar.          Känsligaste delar är ändträ, trä monterat direkt mot plåt, nära mark och skarvad träpanel.</p> <p>Golvbjälkar är "förlängda" ut mot altan.          Bristande hållfasthet gällande altan misstänks ej. Dock finns underhållsbehov framåt gällande trall.          Då taket har långt takutsprång så innebär det ett mindre fuktillskott mot golvbjälkarnas utsatthet gällande altanen.</p>

<p>Under altan.</p>

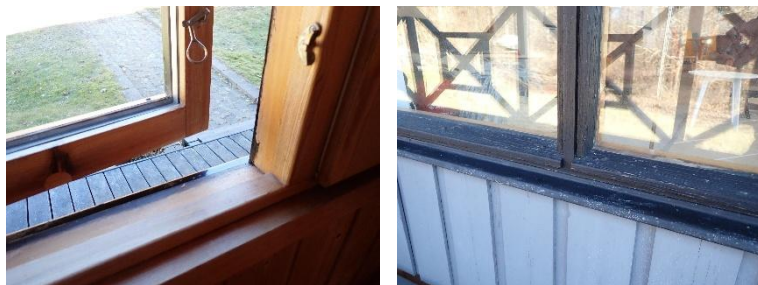
Fönster är äldre och har framåt ett underhåll/ målningsbehov.  
I samband med underhåll av fönstren – se även över fönsterbleck och foder.

Äldre fönster är ofta värda att bevara men kräver ett kontinuerligt underhåll.  
Vid eventuellt framtida fönsterbyte kan ventilationen i bostaden behöva ökas.

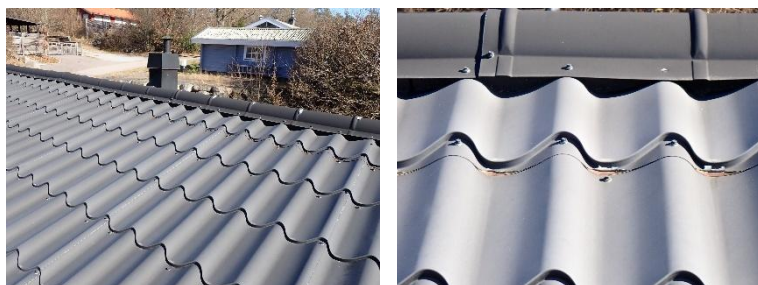
Takkonstruktionen är mestadels ett parallelltak.  
Parallelltakkonstruktion innebär att underlagstak, isolering och luftspalt ej går att kontrollera. Utrymme mellan yttertak och innetak är ej besiktningsbart.

Takbeläggningen är äldre.  
Mindre lokalt färgsläpp och rostangrepp.  
Målning/ underhållsbehov finns framåt.  
Känsliga punkter är genomföringar, skruvar och genomföringar tätade med mjukfog.

Det rekommenderas att fallet gällande hängrännorna mot stuprör årligen kontrolleras/ justeras för att underlätta avrinningen och minska risken för skador.

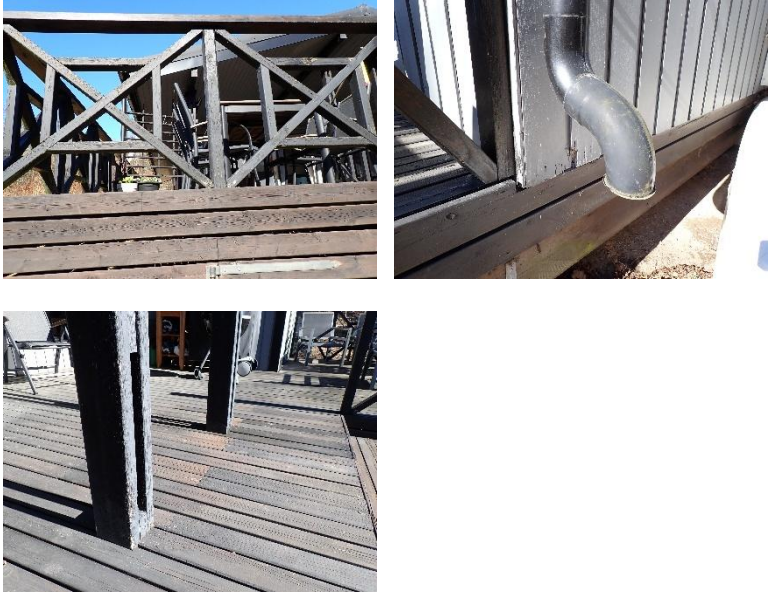
<p>Altan</p>	<p>Altanracket har målat tryckt trä. Färgsläpp är förväntat då färg har svårt att fästa på tryckimpregnerat trä. Fuktpåverkat trä finns.</p> <p>Racket är ej barnsäkrat enligt dagens branschstandard.</p> <p>Fuktpåverkad träpanel vid förråd. Detta uppkommer då ändträ är monterat direkt mot trall samt dålig avrinning via stuprör.</p>

<p>Stolpar vid altan.</p>
<p>Förråd (ingång utifrån)</p>	<p>Ej uppvärmt utrymme.</p> <p>Inget att notera som avviker från vad som förväntas för konstruktionen eller normalt åldersslitage.</p>

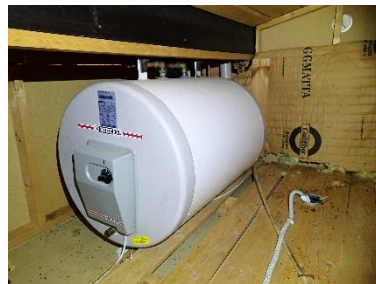
Då vinden har begränsad isolering ner mot bostaden så kan detta utrymme anses vara ett uppvärmt utrymme.

Utrymmet där varmvattenberedaren är placerad är inte fuktsäkert. Varmvattenberedarens placering innebär en risk för fuktskador i golv och underliggande konstruktioner vid eventuellt läckage.

Spår av mus i utrymmet.

Möss bör inte vara i utrymme med vattenledningar och elkablar.

Vid eventuell tilläggsisolering/ åtgärd är det viktigt att säkerställa fullgod ventilation i vindsutrymmet vid takfot ochnock samt att tät ångspärr monteras.

Även ventilationen inne i bostaden kan behöva ökas för att undvika kondensproblem på vinden.

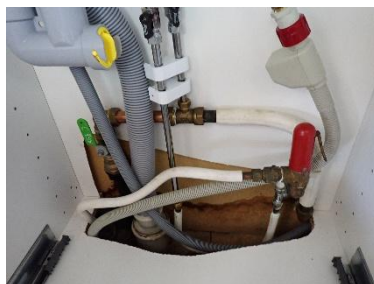
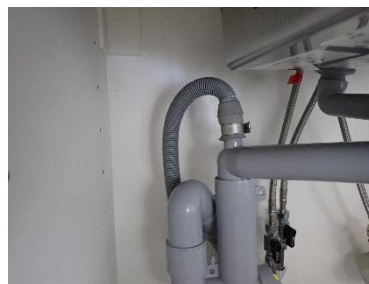
Hall	Inget övrigt att notera.
Sovrum 1	Inget övrigt att notera.
Sovrum 2	Inget övrigt att notera.
Sovrum 3	Tilluftsventilation är ej monterad.
Dusch/ Wc/ Tvätt	<p>Utrymmet har ett äldre ytskikt/ tätskikt och har på grund av ålder ett renoveringsbehov. Se riskanalys 1.</p> <p>Mekanisk frånluftsventilation är ej monterad i utrymmet.</p> <p>Golvbrunn är ej besiktigad på grund av placering under duschkabinen.</p> <p>Vid fuktindikering som utfördes i utrymmet noterades inga förhöjda fuktvärden vid besiktningstillfället.</p>
Kök	<p>Spår av äldre läckage i diskbänkskåpet. Vid fuktindikering vid besiktningstillfället noteras torrt.</p> <p>Det rekommenderas att läckagestråg monteras i eller under diskbänkskåpet med täta anslutningar mot rörgenomföringar. Detta för att minska risken för fuktskador vid eventuellt läckage. Info: Vattenlarm finns.</p> <p>Avloppsslang från diskmaskin ej förankrad i köksbänkens underkant, eller i motsvarande höjd med överkanten på diskmaskinen, branschkrav efter 2008.</p>
