# ÖVERLÅTELSEBESIKTNING

## Bredäng 1:82 Östra Bredäng 82, 373 75 Jämsjö

Överlåtelsebesiktning av fast egendom enligt jordabalken

| Besiktningsnummer/<br>Uppdragsnummer | JF 2025-04-10/ 01 |

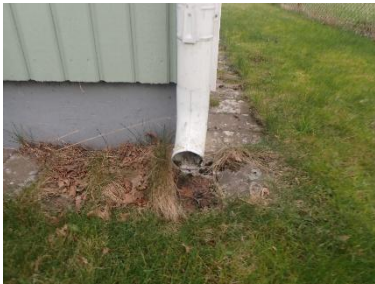
| Markförhållanden | <p>Avrinning från taket via stuprör släpper nära husgrunden.<br/> Detta kan öka fuktillskottet mot grundkonstruktionen och krypgrunden.<br/> Detta vatten bör ledas bort från husgrunden.</p> |

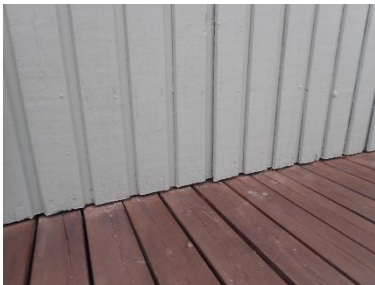
| Fasad | <p>Lokalt något sprucken och vriden träpanel gällande de mest solutsatta fasadsidorna.</p> <p>Fasadpanel nära trädäcket ökar fuktillskottet gällande ändträ.<br/> Detta medför ett kontinuerligare underhåll.</p> <p>Fasader med träpanel har ett ommålningsintervall på cirka 7-10 år.<br/> Den kortare tiden i söderläge (mot solsidan) och övrigt utsatta delar.<br/> Känsligaste delar är ändträ, trä monterat direkt mot plåt, nära mark och skarvad träpanel.</p> |

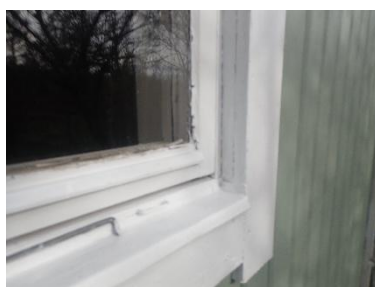
Fönster har ett underhåll/ målningsbehov framåt.  
I samband med underhåll av fönstren – se även över fönsterbleck.

Lokalt flack lutning gällande fönsterbleck.

Fönsterbleckens anslutning till fönstret är tätat med mjukfog.  
Över tid kan otätheter uppkomma vid fönsterbleckens anslutning på grund av att fogen torkar och blir otät.

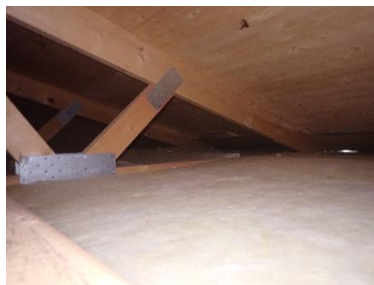
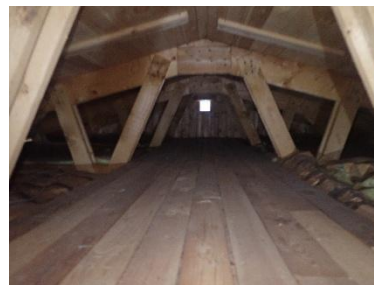
Mindre spår av mikrobiell påväxt.

Vid besiktningstillfället fuktindikeras torrt.

Vinden bedöms i ok skick.

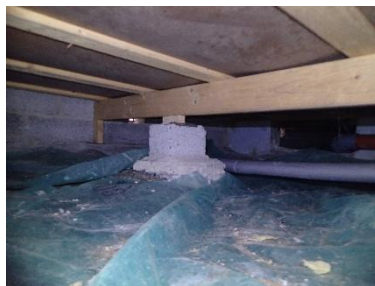
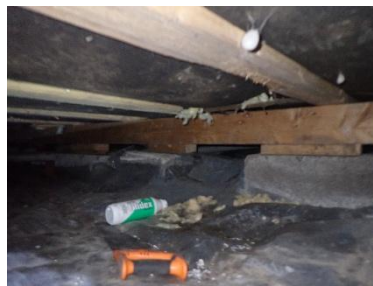
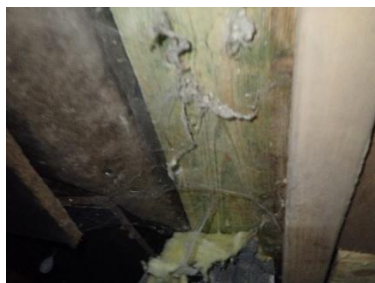
Mindre mikrobiell påväxt och missfärgningar förekommer i utrymmet. Detta är vanligt förekommande äldre i torpargrunder/ krypgrunder.

Behandlat trä förekommer i utrymmet framförallt syllen i äldre delen.

Behandlat/ impregnerat trä i krypgrunden kan vid hög fuktighet avge en avvikande lukt som kan ta sig upp i bostaden.

Plast monterat mot mark. Detta minskar fuktbelastningen i utrymmet.

Vid besiktningstillfället fuktindikeras fuktvärde nära gränsvärdet.

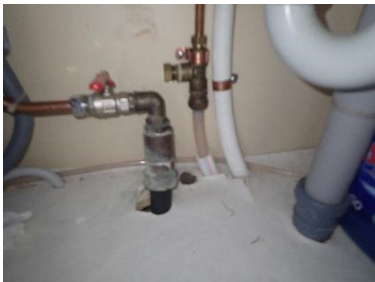
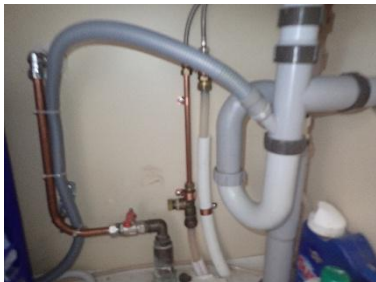
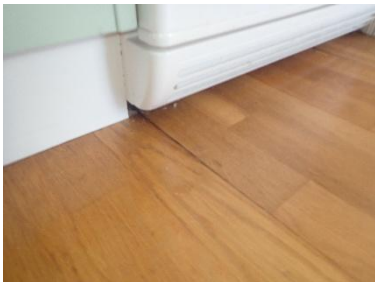
| Kök | <p>Det rekommenderas att läckagetråg monteras under kyl/ frys/ diskmaskin och i eller under diskbänkskåpet med täta anslutningar mot rörgenomföringar. Detta för att minska risken för fuktskador vid eventuellt läckage. Alternativt och som komplement kan vattenlarm monteras.</p> <p>Avloppsslang från diskmaskin är klamrad i vattenledning. Den ska vara förankrad i köksbänkens underkant, eller i motsvarande höjd med överkanten på diskmaskinen, branschkrav efter 2008</p> <p>Vid fuktindikering som utfördes i utrymmet noterades inga förhöjda fuktvärden vid besiktningstillfället.</p> <p>Fuktpåverkat trägolv framför kyl/frys.<br/>Vid besiktningstillfället fuktindikeras torrt.</p> <div data-bbox="544 985 920 1265" data-label="Image"> </div> <div data-bbox="936 985 1313 1265" data-label="Image"> </div> <div data-bbox="544 1296 920 1576" data-label="Image"> </div> |
