# ÖVERLÅTELSEBESIKTNING

Färjan 10  
Björkstigen 5, 372 73 Ronneby

Överlåtelsebesiktning av fast egendom enligt jordabalken

| Besiktningsnummer/<br>Uppdragsnummer | MG 2025-04-04/ 01 |

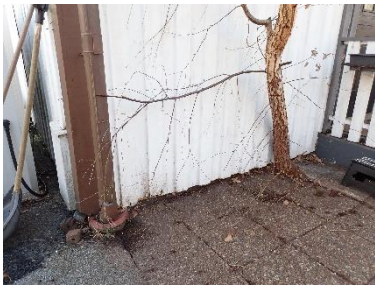
| Markförhållanden | <p>Växtlighet förekommer nära/mot huset.<br/>Med växter, klängväxter och träd nära eller mot huskroppen riskerar man att få en ökad fuktbelastning mot grundmur, väggar, takfot och tak.</p> <p>Avrinning från huset går till äldre dränering.</p> |

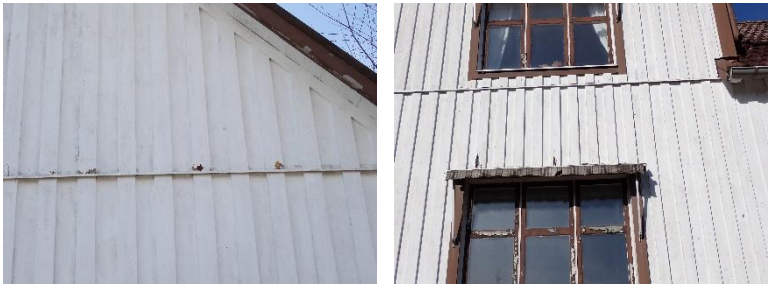
| Fasad | <p>Spår av fuktpåverkan i fasaden gällande ändträ.<br/>Vid otätheter i fasaden finns risk för skador på bakomliggande konstruktioner.<br/>Rötskadat trä behöver bytas ut.<br/>Se riskanalys 1.</p> <p>Träpanel monterad mot/nära plåt utsätts för ett ökat fukttillskott.<br/>Dessa delar har ett tätare underhållsintervall.</p> <p>Fasader med träpanel har ett ommålningsintervall på cirka 7-10 år.<br/>Den kortare tiden i söderläge (mot solsidan) och övrigt utsatta delar.<br/>Känsligaste delar är ändträ, trä monterat direkt mot plåt, nära mark och skarvad träpanel.</p> |

Röta i träpanel och foder innebär risk för skador på bakomliggande konstruktioner.

Fuktpåverkat trä eller röta innebär att konstruktionen inte håller tätt och risk finns för vidare skador på bakomliggande konstruktioner.

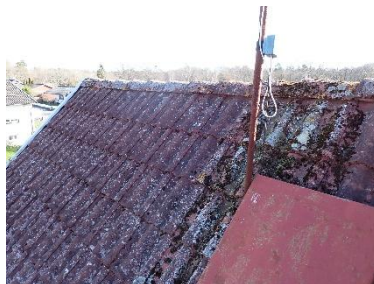
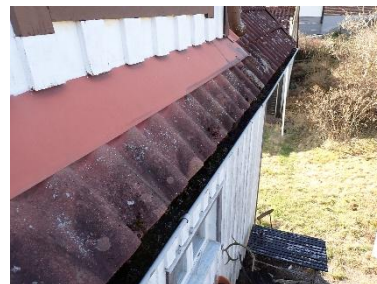
Yttertak

Takbeläggningen är äldre och har därmed passerat sin tekniska livslängd. Se riskanalys 2.

Vindskivor, takfot och plåtar har ett underhållsbehov. Takkupor är en känslig konstruktion som utsätts kraftigt för väder.

Mossa på takbeläggningen vilket över tid förkortar livslängden på takpannorna.

Tätning undernockpannor är ej monterat.

Detta förkortar livslängden på takbeläggningen och ökar risken för läckage vidnocken.

Hängrännor och stuprör är äldre och har ett behov av byte/ rensbehov.

Underlagstaket består av skivor utan underlagspapp under takpannorna.

Denna konstruktion är känsligare för underliggande skador än om det varit underlagspapp monterat.

Då passformen på takpannor, underliggande materials täthet och anslutning plåtar och övriga byggnadsdelar förändras över tid, så finns risk för ett minskat motstånd mot vatteninträngning och underliggande skador.

Teknisk livslängd är passerad (cirka 30-40 år för denna typ av konstruktion).

Mossa på takpannorna och övriga brister på grund av ålder innebär risk för skador på underliggande konstruktioner.

Det rekommenderas att takbeläggningen hålls ren.

Det rekommenderas att fallet gällande hängrännor mot stuprör årligen kontrolleras/ justeras för att underlätta avrinningen och minska risken för skador.

Det rekommenderas regelbunden kontroll att takpannorna är hela och ligger i sitt läge för att minska risken för skador.

Det rekommenderas att tv-antennen tas bort då denna är en plats för fåglar som skräpar ner på taket.

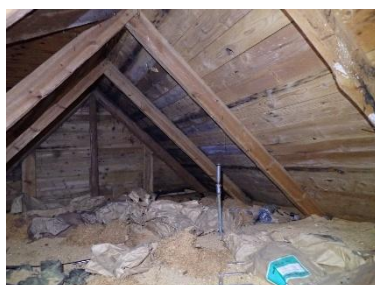
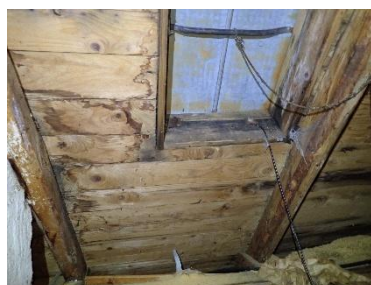
Vinden är isolerad med spån.

Spår av mikrobiell påväxt och missfärgningar på underlagstaket och takbjälkar.  
Lokala spår av läckage från taket förekommer.  
Detta ovan är vanligt förekommande på äldre vindar.

Kattvindar/ förråd är i stort utan anmärkning.  
Dock belamrade ytor med begränsad besiktningsmöjlighet.

Vid eventuell tilläggsisolering/ åtgärd är det viktigt att säkerställa fullgod ventilation i vindsutrymmet vid takfot ochnock samt att tät ångspärr monteras.

Även ventilationen inne i bostaden kan behöva ökas för att undvika kondensproblem på vinden

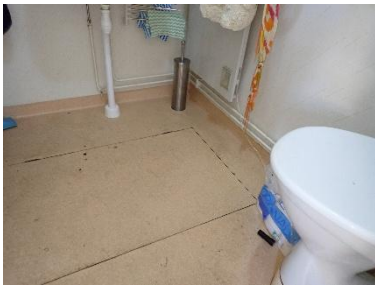
| Wc | <p>Utrymmet har ett äldre ytskikt/ tätskikt.<br/>Täthet i detta utrymme kan ej garanteras.</p> <p>Lucka till källaren i utrymmet.</p> |

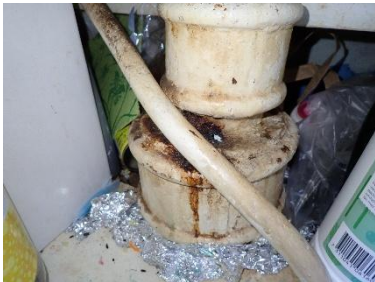
| Kök | <p>Rostpåverkad gjutjärnsstam.</p> <p>Det rekommenderas att läckagetråg monteras under kyl/ frys/ diskmaskin och i eller under diskbänkskåpet med täta anslutningar mot rörgenomföringar. Detta för att minska risken för fuktskador vid eventuellt läckage. Alternativt och som komplement kan vattenlarm monteras.</p> |

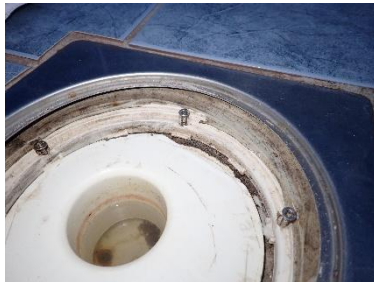
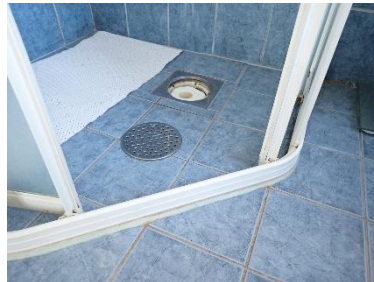
| Dusch/ Wc | <p>Utrymmet har ett äldre ytskikt/ tätskikt.<br/>Se riskanalys 3.</p> <p>Bristfälliga skruvar gällande klämringen i golvbrunnen.</p> <p>Klack monterad på golv vid duschzonen. Denna är monterad för att hålla vatten inom duschzonen.<br/>Det innebär också att eventuellt övrigt läckage i utrymmet ej kan nå golvbrunnen.</p> <div data-bbox="542 1019 917 1299"> </div> <div data-bbox="933 1019 1308 1299"> </div> |

I våutrymmena skall man ha ett tillfredställande fuktskydd. När det är av äldre modell och om livslängden är gången, finns det risk att fukt kan tränga in i omkringliggande konstruktioner och orsaka skador.

Bakomliggande skador kan förekomma.

Enligt branschen kan vi räkna med en livslängd av cirka 20-25 år gällande våutrymme.

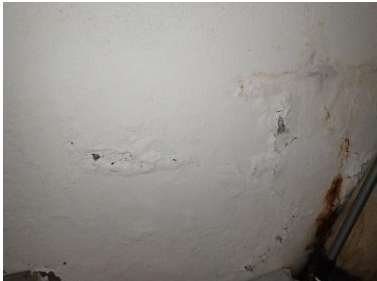
| | <p>Källaren är ej uppvärmd.</p> <p>Färg/ putssläpp/ missfärgningar på grundmurarna förekommer. Detta är förväntat i äldre källare och uppkommer på grund av fuktvandring från underliggande mark och grundmuren. Äldre plastfärg gör ofta att färgsläpp uppstår.</p> <p>Källaren mår bra av att vara uppvärmd och frånluftventilerad samt att dörrarna står på glänt för att främja ventilationen. Eventuell förvaring bör ske med avstånd till grundmuren och bottenplatta.</p> |

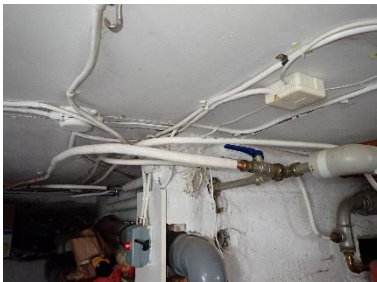
| Pannrum/ Verkstad | <p>Färgsläpp och missfärgningar på grundmurar.</p> <p>Berg som kommer upp i dager. Detta kan ge upphov till ökat fukttillskott.</p> <p>Äldre avloppstam gällande Wc.</p> <p>Vattenledningsrör är ej tillräckligt klamrade.</p> |
