# ÖVERLÅTELSEBESIKTNING

Hasslö 4:267  
Eriksbergsvägen 10, 373 66 Hasslö

Överlåtelsebesiktning av fast egendom enligt jordabalken

| Besiktningsnummer/<br>Uppdragsnummer | MG 2025-04-28/ 01 |

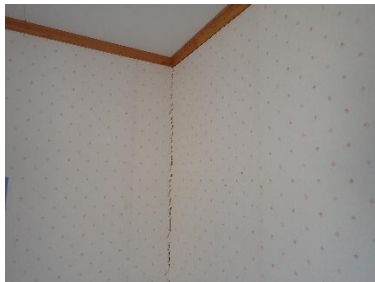
Sovrum 1.

Spår av rörelse/skivskarvsprickor/tapetvridning i huset.

Detta är vanligt förekommande i konstruktioner av trä och uppkommer oftast vid radiatorer, fönster och hörn. Detta uppkommer oftast på grund av temperaturskillnader, ålder och träs naturliga rörelser.

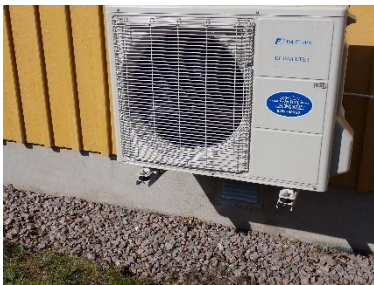
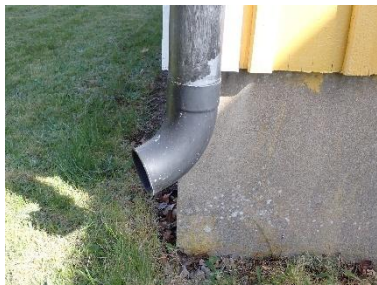
| Markförhållanden | <p>Luft/luft värmepumpens utedel saknar tråg eller liknande som leder bort kondensvattnet. Detta riskerar att öka fukttillskottet mot grundkonstruktionen.</p> <p>Avrinning från taket via stuprör släpper nära husgrunden. Detta kan öka fukttillskottet mot grundkonstruktionen. Detta vatten bör ledas bort från husgrunden.</p> <div data-bbox="544 698 919 981" data-label="Image"> </div> <div data-bbox="935 698 1313 981" data-label="Image"> </div> |

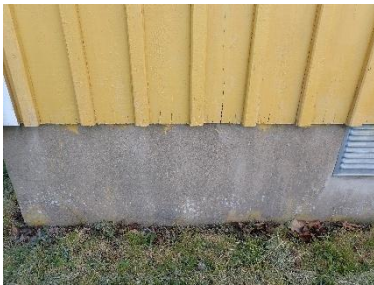
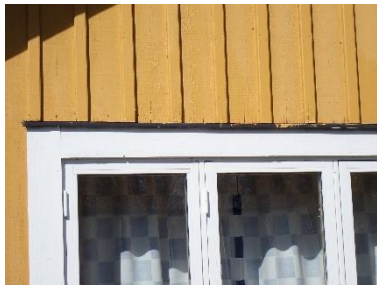
| Fasad | <p>Träpanelen bedöms i stort vara i ok skick. Underhåll/ målningsbehov finns framför allt gällande ändträ.</p> <p>Lokal fuktpåverkan/ sprickbildning i ändträ. Träpanel monterad mot/nära plåt och grundmur utsätts för ett ökat fukttillskott. Dessa delar har ett tätare underhållsintervall. Osäkert om luftspalt finns monterat bakom träpanelen.</p> <div data-bbox="544 1435 919 1718" data-label="Image"> </div> <div data-bbox="935 1435 1313 1718" data-label="Image"> </div> <p>Fasader med träpanel har ett ommålningsintervall på cirka 7-10 år. Den kortare tiden i söderläge (mot solsidan) och övrigt utsatta delar. Känsligaste delar är ändträ, trä monterat direkt mot plåt, nära mark och skarvad träpanel.</p> |

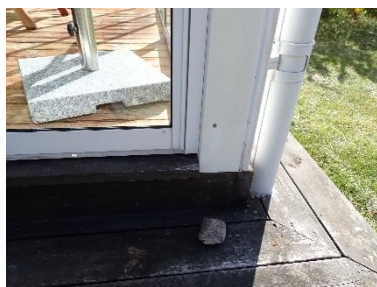
Uterummet är en enklare konstruktion.

Detta utrymme utsätts för stora temperaturförändringar och missfärgningar kan över tid uppkomma.

Trä monterat med ändträ direkt mot trall utsätts för ett ökat fukttillskott.

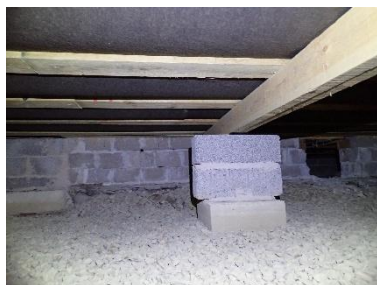
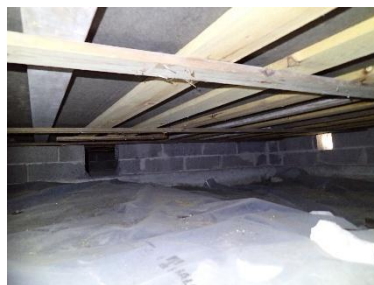
Mindre mikrobiell påväxt och missfärgningar förekommer i utrymmet. Detta är vanligt förekommande äldre i krypgrunder. Vid besiktningstillfället fuktindikeras värde nära gränsvärdet vilket är förväntat denna tid på året.

Sten mot mark.

Plast finns monterat mot mark i den senaste byggda delen, ej i del från 1992.

Behandlat trä förekommer i utrymmet.

Detta är vanligt förekommande gällande byggåret.

Behandlat/ impregnerat trä i krypgrunden kan vid hög fuktighet avge en avvikande lukt som kan ta sig upp i bostaden.

En krypgrund är en känslig konstruktion ur fuktsynpunkt sett, bland annat beroende på årstidsvariationer i temperatur/ luftfuktighet och fuktbelastning från marken. En krypgrund anses som en känd riskkonstruktion. Risk finns för mikrobiell påväxt, missfärgningar och skador.

Fuktbelastningen i en krypgrund är som störst sommarhalvåret och höst då varm luft tar sig in via sockelventilerna/ håligheter och kyls ned. Varm luft kan bära mera fukt än kall luft. Hög fuktbelastning leder ofta till mögeltillväxt med luktproblem som kan ta sig in i bostaden.

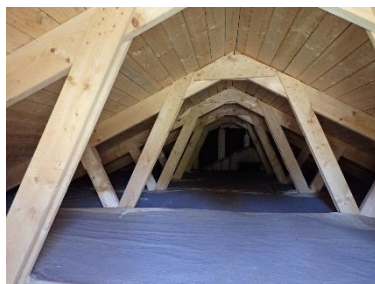
Vinden är isolerad med mineralull.

Utrymmet är utan anmärkning  
Vid besiktningstillfället fuktindikeras torrt.

En vind är en känslig konstruktion sett ur fuktsynpunkt och är en känd riskkonstruktion. Då varm fuktig luft från bostaden under den kalla delen av året kommer upp till ett kallt vindsutrymme, höjs den relativa fuktigheten och kondensering kan uppstå på underlagstaket med mikrobiell påväxt som följd. Större mängd utomhusluft och/ eller ej helt tät ångspärr kan öka fuktigheten i utrymmet.

Vid eftersatt ventilation i bostaden ökar risken för missfärgningar och mikrobiell påväxt på vinden.

Vid eventuell tilläggsisolering/ åtgärd är det viktigt att säkerställa fullgod ventilation i vindsutrymmet vid takfot ochnock samt att tät ångspärr monteras.

Även ventilationen inne i bostaden kan behöva ökas för att undvika kondensproblem på vinden

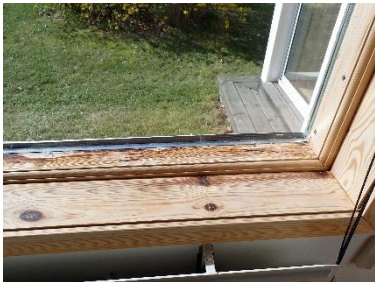
| Vardagsrum | <p>Spår av kondens vid fönster.<br/>Detta förekommer även på andra ställen i huset. Risken för kondens minskar om ventilationen i huset ökas.</p> <p>Vid fuktindikering vid besiktningstillfället noteras torrt.</p> |

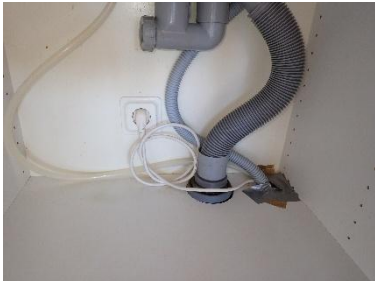
| <p>Kök</p> | <p>Det rekommenderas att läckagetråg monteras under kyl/ frys och i eller under diskbänkskåpet med täta anslutningar mot rörgenomföringar. Detta för att minska risken för fuktskador vid eventuellt läckage. Alternativt och som komplement kan vattenlarm monteras.</p> <p>Avloppsslang från diskmaskin ej förankrad i köksbänkens underkant, eller i motsvarande höjd med överkanten på diskmaskinen, branschkrav efter 2008.</p> <p>Vid fuktindikering som utfördes i utrymmet noterades inga förhöjda fuktvärden vid besiktningsstillfallet.</p> |

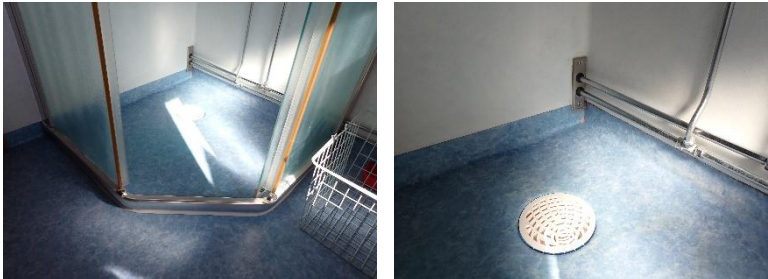
| <p>Dusch/ Wc/ Tvätt</p> | <p>Utrymmet närmar sig sin tekniska livslängd. Teknisk livslängd gällande våtrum anses vara cirka 20-25 år. Se riskanalys 2.</p> <p>Klack monterad på golv vid duschzonen. Denna är monterad för att hålla vatten inom duschzonen. Det innebär också att eventuellt övrigt läckage i utrymmet ej kan nå golvbrunnen.</p> <p>Vattenledningsrör genom vägg skruvade nertill i duschzonen. Detta betraktas ej som en branschavvikelse gällande byggåret men över tid en risk för läckage.</p> <p>Vid fuktindikering som utfördes i utrymmet noterades inga förhöjda fuktvärden vid besiktningsstillfallet.</p> |

I våtutrymmena skall man ha ett tillfredställande fuktskydd. När det är av äldre modell eller om det finns brister/ avvikelser, ökar risken att fukt kan tränga in i omkringliggande konstruktioner och orsaka skador.
