# ÖVERLÅTELSEBESIKTNING

Regnvädret 6  
Regnbågsgatan 12, 371 51 Karlskrona

Överlåtelsebesiktning av fast egendom enligt jordabalken

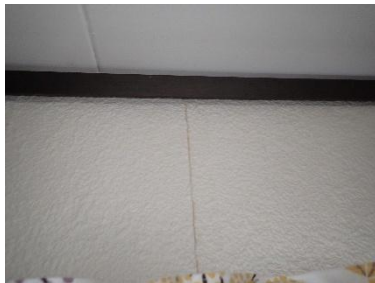
Lokala spår av rörelse/skivskarvsprickor/tapetvridning i huset.

Detta är vanligt förekommande i konstruktioner av trä och uppkommer oftast vid radiatorer, fönster och hörn.

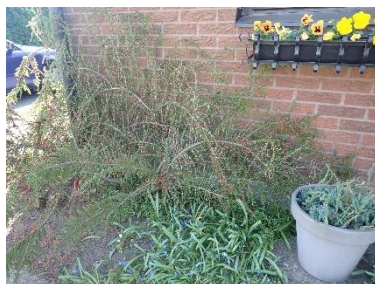
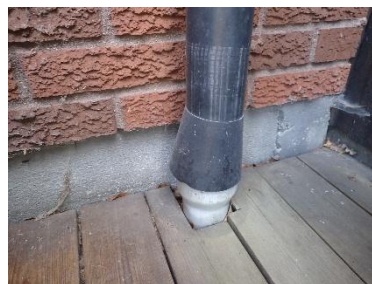
### Markförhållanden

Växtlighet förekommer nära/mot huset.

Med växter, klängväxter och träd nära eller mot huskroppen riskerar man att få en ökad fuktbelastning mot grundmur, väggar, takfot och tak.

Avrinning från stuprör går troligtvis till äldre dränering.

Det rekommenderas montera en lövrensare i anslutning till nedre delen av stupröret. Detta för att minska risken från naturskräp att sätta stopp i stuprör och dagvattenledning.

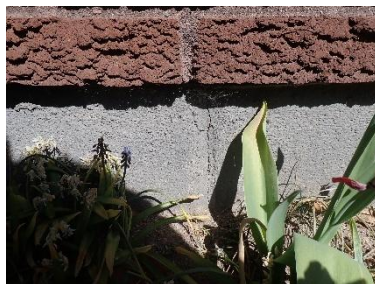
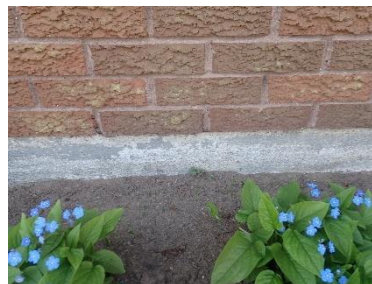
### Grundmur/Hussockel

Mindre lokala sprickor/ färgsläpp och missfärgningar noteras på grundmuren. Detta är vanligt förekommande i gjutna konstruktioner och bedöms ha uppkommit på grund av ålder och naturlig fuktvandring från mark.

Dolda delar under trädäck finns.

Dessa delar är ej möjliga att besiktiga.

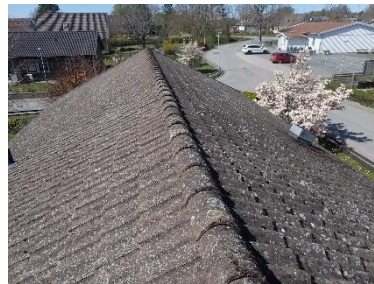
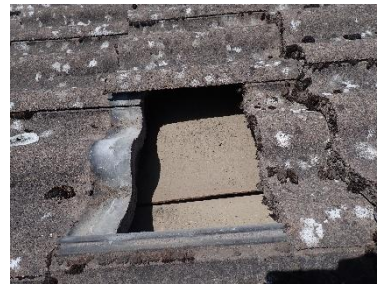
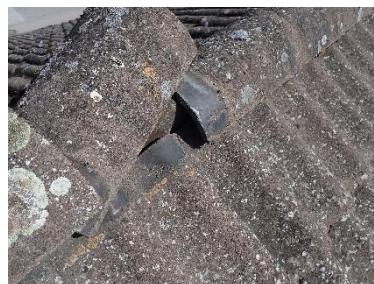
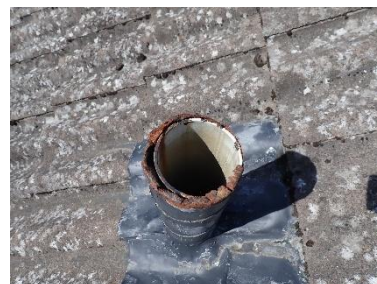
Yttertak

Takbeläggningen är från byggåret och har därmed passerat sin tekniska livslängd.

Underlagstaket består av oljehärdade träfiberskivor utan underlagspapp under takpannorna.

Detta är vanligt förekommande i denna typ av konstruktion gällande byggåret. Denna konstruktion är känsligare för underliggande skador än om det varit underlagspapp monterad.

Mossa noteras på takbeläggningen vilket över tid förkortar livslängden på takpannorna.

Tätning undernockpannor är ej monterat.

Detta förkortar livslängden på takbeläggningen och ökar risken för läckage vidnocken.

Rostangripet och otätt plåtrör noteras gällande luftning till avloppet.

Plåtdetaljer skall hindra fukt att tränga in i angränsande konstruktioner. När plåtdetaljerna är bristfälliga eller när de saknas finns det en risk att vatten kan tränga in i angränsande konstruktioner.

Hängränorna har ett rensbehov.

Då passformen på takpannor, underliggande materials täthet och anslutning plåtar och övriga byggnadsdelar förändras över tid, så finns risk för ett minskat motstånd mot vatteninträngning och underliggande skador. Konstruktionen bör på sikt bytas då teknisk livslängd är passerad (cirka 30-40 år för denna typ av konstruktion). Mossa på takpannorna och övriga brister på grund av ålder innebär risk för skador på underliggande konstruktioner.

Det rekommenderas regelbunden kontroll att takpannorna är hela och ligger i sitt läge för att minska risken för skador.

Det rekommenderas att takbeläggningen hålls ren.

Det rekommenderas att fallet gällande hängränorna mot stuprör årligen kontrolleras/justeras för att underlätta avrinningen och minska risken för skador.

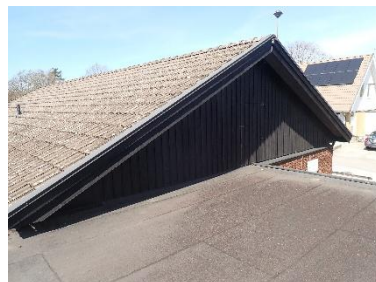
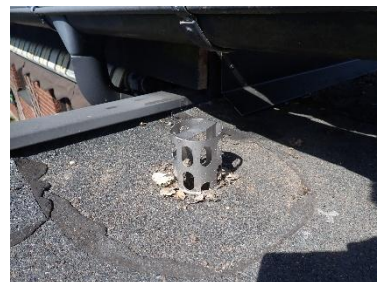
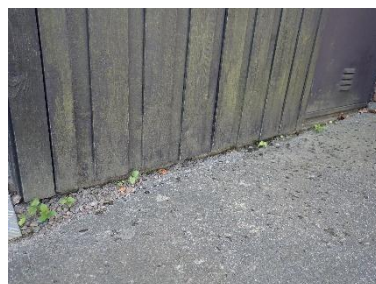
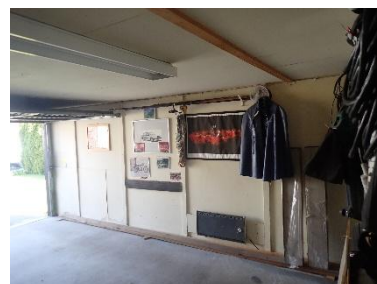
Garage/förråd

Takbeläggningen bedöms vara i ok skick.

Parallelltakkonstruktion innebär att underlagstak, isolering och luftspalt ej går att kontrollera. Utrymme mellan yttertak och innetak är ej besiktningsbart.

Takbeläggningen är låglutande vilket är vanligt förekommande gällande byggåret. Låglutande takbeläggning innebär risk för stående vatten på takbeläggningen och i förlängningen läckage mot underliggande konstruktioner.

Träpanelen är äldre och har ett underhåll/ målningsbehov framåt.

Träpanel nära mark noteras. Detta kräver ett kontinuerligare underhåll gällande ändträ.

Mindre lokala missfärgningar förekommer i utrymmet.

Vid besiktningsstillfället fuktindikeras torrt i underlagstak.

Silen till takbrunnen rekommenderas hållas ren från naturskräp för att undvika stopp i stupröret som kan leda till vattensamlingar och läckage på taket.

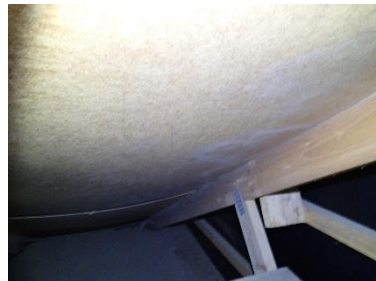
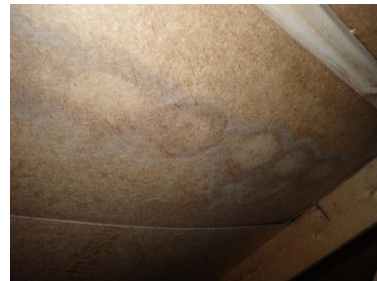
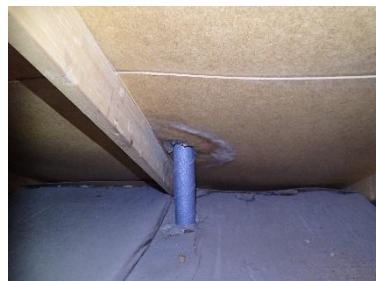
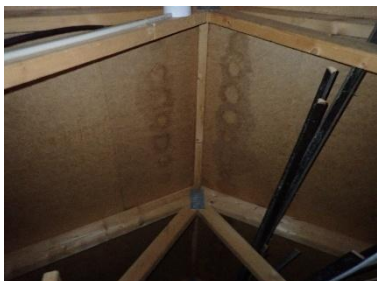
## VIND

Vinden är isolerad med mineralull.

Spår av mikrobiell påväxt och missfärgningar i underlagstak (skivor), vid genomföringar och taknock.

Detta är vanligt förekommande på äldre vindar och vinden bedöms i stort vara i ok skick.

Vid besiktningstillfället fuktindikeras torrt.

En vind är en känslig konstruktion sett ur fuktsynpunkt och är en känd riskkonstruktion. Då varm fuktig luft från bostaden under den kalla delen av året kommer upp till ett kallt vindsutrymme, höjs den relativa fuktigheten och kondensering kan uppstå på underlagstaket med mikrobiell påväxt som följd. Vid eventuell tilläggsisolering/ åtgärd är det viktigt att säkerställa fullgod ventilation i vindsutrymmet vid takfot ochnock samt att tät ångspärr monteras.

Även ventilationen inne i bostaden kan behöva ökas för att undvika kondensproblem på vinden

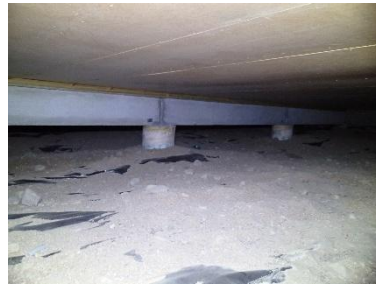
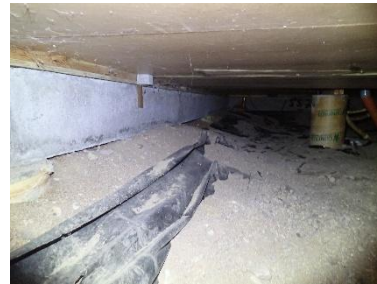
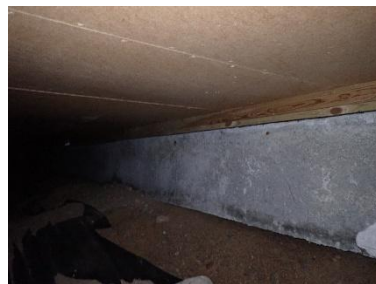
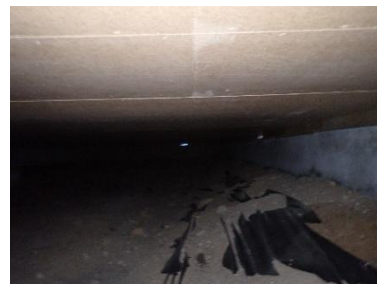
## KRYPGRUND

Utrymmet ej helt krypbart och delvis ej möjligt att besiktiga.

Mindre mikrobiell påväxt och missfärgningar förekommer i utrymmet. Detta är vanligt förekommande i äldre krypgrunder. Årlig kontroll för att upptäcka eventuella förändringar rekommenderas. Se riskanalys 2.

Behandlat trä förekommer i utrymmet. Detta är vanligt förekommande gällande byggåret. Behandlat/ impregnerat trä i krypgrunden kan vid hög fuktighet avge en avvikande lukt som kan ta sig upp i bostaden. Avvikande lukt kunde ej noteras i huset vid besiktningstillfället.

Plast monterat mot mark. Detta minskar fuktbelastningen i utrymmet.

Vid besiktningstillfället fuktindikeras torrt i blindbottenskiva.

En krypgrund är en känslig konstruktion ur fuktsynpunkt sett, bland annat beroende på årstidsvariationer i temperatur/ luftfuktighet och fuktbelastning från marken. En krypgrund anses som en känd riskkonstruktion. Risk finns för mikrobiell påväxt, missfärgningar och skador.

Fuktbelastningen i en krypgrund är som störst sommarhalvåret och höst då varm luft tar sig in via sockelventilerna/ håligheter och kyla ned. Varm luft kan bära mera fukt än kall luft. Hög fuktbelastning leder ofta till mögeltillväxt med luktproblem som kan ta sig in i bostaden.

Vanligt förekommande i hus från 1970-talet är tryckt trä i stomkonstruktionen. Detta kan vid hög fuktighet avge lukt.

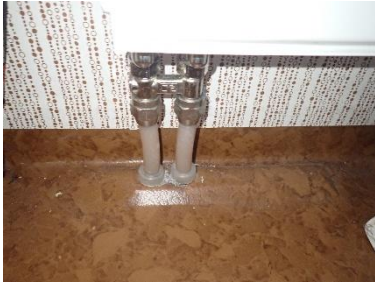
| Tvättstuga | <p>Utrymmet har ett äldre ytskikt/ tätskikt och har på grund av ålder ett renoveringsbehov.<br/>Se riskanalys 3.</p> <p>Våtrumsmattan har släppt omkring golvbrunn.</p> <p>Rör genomföringar i golv. Detta är ej en avvikelse gällande byggåret.</p> <p>Vid fuktindikering som utfördes i utrymmet noterades inga förhöjda fuktvärden vid besiktningstillfället.</p> |

I våtutrymmena skall man ha ett tillfredställande fuktskydd. När det är av äldre modell eller om det finns brister/ avvikelser, ökar risken att fukt kan tränga in i omkringliggande konstruktioner och orsaka skador.

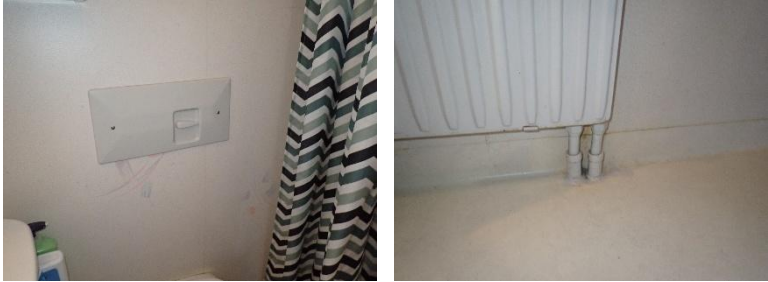
| Dusch/Wc | <p>Utrymmet har ett äldre ytskikt/ tätskikt och har på grund av ålder ett renoveringsbehov framåt.<br/>Se riskanalys 3.</p> <p>Wc med inbyggd spolcistern saknar skvaller-rör.<br/>Detta är en avvikelse från branschens rekommendationer.<br/>Risk finns att eventuellt läckage inte upptäcks, vilket kan leda till skador i omkringliggande konstruktioner.</p> <p>Rör genomföringar i golv. Detta är ej en avvikelse gällande renoveringsåret.</p> <p>Vid fuktindikering som utfördes i utrymmet noterades inga förhöjda fuktvärden vid besiktningstillfället.</p> |

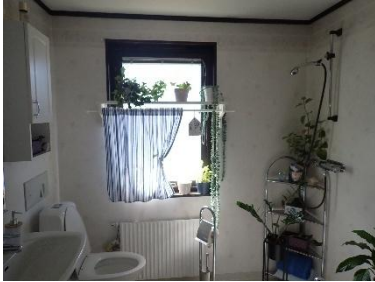
| Bad/Wc | <p>Enligt branschen kan vi räkna med en livslängd av cirka 20-25 år gällande våtutrymme.</p> <p>Lös klämring noteras i golvbrunnen. Detta kan medföra en risk för att vatten tränger in under tätskiktet med fuktrelaterade skador som följd i angränsande konstruktioner.<br/>Se riskanalys 3.</p> <p>Fönster och dörr i duschzon innebär risk för fuktskada i fönsterparti och i bakomvarande konstruktioner vid oaktsamhet.</p> <p>Vid fuktindikering som utfördes i utrymmet noterades inga förhöjda fuktvärden vid besiktningstillfället.</p> |

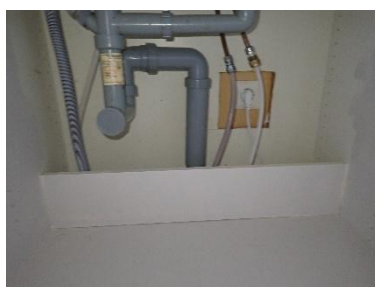
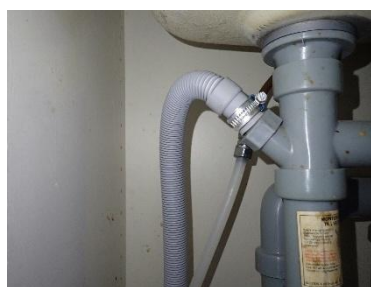
Kök

Skivan monterad framför avlopp och vattenledningsrör i diskbänkskåpet är monterad för att minska risken för stötskador mot rören. Denna skiva innebär också att eventuellt läckage är svårare att upptäcka. Alternativt och som komplement kan vattenlarm monteras.

Avloppsslang från diskmaskin ej förankrad i köksbänkens underkant, eller i motsvarande höjd med överkanten på diskmaskinen, branschkrav efter 2008.

Vid fuktindikering som utfördes i utrymmet noterades inga förhöjda fuktvärden vid besiktningstillfället.
