# ÖVERLÅTELSEBESIKTNING

Torstäva 14:2  
Viggvägen 12, 373 51 Ramdala

Överlåtelsebesiktning av fast egendom enligt jordabalken

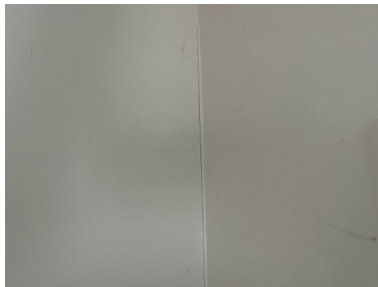
Lokala spår av rörelse/skivskarvsprickor förekommer i huset.

Detta är vanligt förekommande i konstruktioner av trä och uppkommer oftast vid radiatorer, fönster och hörn. Detta uppkommer oftast på grund av temperaturskillnader, ålder och träts naturliga rörelser.

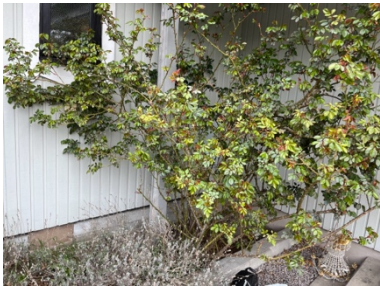
| Markförhållanden | <p>Marken är lutande mot huset.<br/> Detta kan öka fukttillskottet mot grundkonstruktionen.<br/> Det rekommenderas att avrinningen från tak via stuprör leds bort från huset för att minska risken för ytterligare fukttillskott.</p> <p>Växtlighet förekommer nära/mot huset.<br/> Med växter, klängväxter och träd nära eller mot huskroppen riskerar man att få en ökad fuktbelastning mot grundmur, väggar, takfot och tak.</p> |

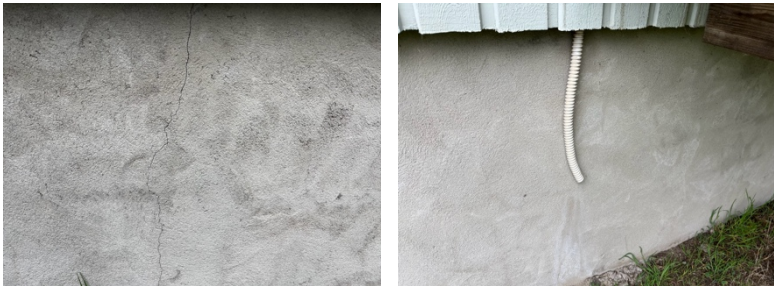
| Grundmur/Hussockel | <p>Mindre lokala sprickor förekommer i grundmuren.<br/> Detta är vanligt förekommande i murade konstruktioner och bedöms ha uppkommit på grund av ålder.</p> <p>Kondensvatten från värmepumpens inledel släpps intill huset, vilket medför lokal fuktbelastning av grundmur.</p> |

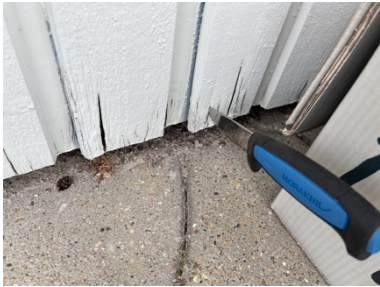
| Fasad | <p>Spår av fuktpåverkan förekommer i fasaden gällande ändträ mot framsidan.<br/> I övrigt bedöms träpanelen vara i ok skick relaterat till ålder.</p> <p>Fasader med träpanel har ett ommålningsintervall på cirka 7-10 år.<br/> Den kortare tiden i söderläge (mot solsidan) och övrigt utsatta delar.</p> |

| | <p>Känsligaste delar är ändträ, trä monterat direkt mot plåt, nära mark och skarvad träpanel.</p> |

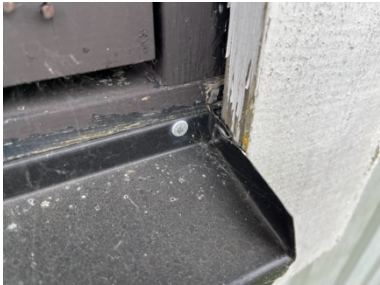
| Fönster och dörrar | <p>Äldre fönster har ett underhåll/ målningsbehov.<br/>I samband med underhåll av fönstren – se även över fönsterbleck och foder.</p> |

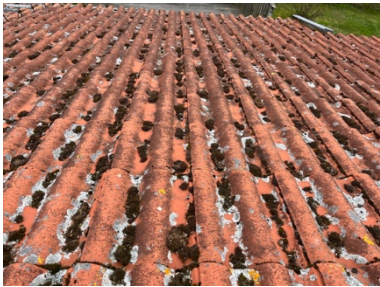
| Yttertak | <p>Mossa noteras på takbeläggningen vilket över tid förkortar livslängden på takpannorna.<br/>Det rekommenderas att takbeläggningen hålls ren.<br/><br/>I övrigt noterades inget avvikande.</p> |

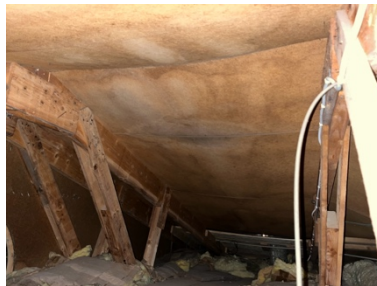
På del utav vindsutrymmet består underlagstaket av oljehärdade träfiberskivor utan underlagspapp under takpannorna. Lokala missfärgningar noteras på träfiberskivorna. Detta bedöms ha uppkommit vid regn/snösmältning i kombination med blåst alternativt trasiga takpannor. Detta är vanligt förekommande i denna typ av konstruktion. Denna konstruktion är känsligare för underliggande skador än om det varit underlagspapp monterad.

Vid besiktningstillfället fuktindikeras torrt.

Hela vindsutrymmet är ej besiktningsbart då landgång saknas.

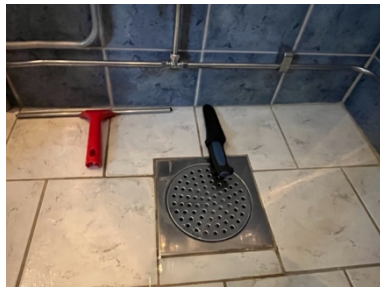
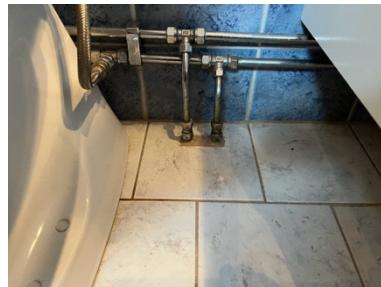
| Wc/dusch | <p>Eventuellt tätskikt bakom kakel och klinkers i utrymmet kan ej kontrolleras.</p> <p>Fallet i utrymmet mot golvbrunnen bedöms vara flackt.</p> <p>Golvbrunnen är placerad för nära väggen och brunnsmanschetten är synlig under klämringen.</p> <p>Detta utförande kan leda till följdskador som läckage/ fuktskador.</p> <p>Rör genomföringar genom golv noteras i utrymmet (rör till wc).<br/> Detta är en avvikelse mot branschens rekommendationer, men behöver inte betyda att installationen orsakar skador.</p> <div data-bbox="541 1097 922 1382" data-label="Image"> </div> <div data-bbox="936 1097 1318 1382" data-label="Image"> </div> |

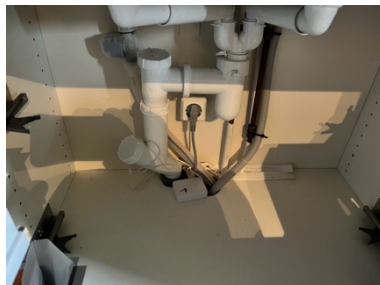
| Kök | <p>Det rekommenderas att läckagetråg monteras under kyl/ frys och i eller under diskbänkskåpet med täta anslutningar mot rörgenomföringar.<br/> Detta för att minska risken för fuktskador vid eventuellt läckage.</p> <div data-bbox="541 1541 922 1825" data-label="Image"> </div> |
