# ÖVERLÅTELSEBESIKTNING

Masten 22

Enholmsvägen 6, 371 42 Karlskrona

Överlåtelsebesiktning av fast egendom enligt jordabalken

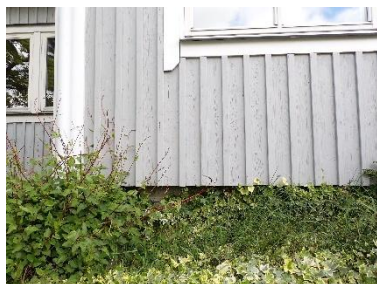
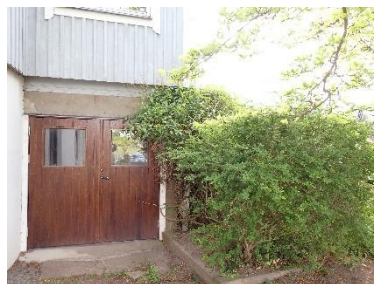
### Markförhållanden

Växtlighet förekommer nära/mot huset.

Med växter, klängväxter och träd nära eller mot huskroppen riskerar man att få en ökad fuktbelastning mot grundmur, väggar, takfot och tak.

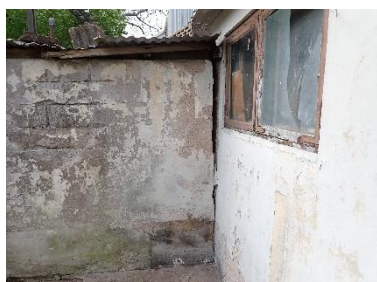
### Grundmur/Hussockel

Mindre lokala sprickor/ putssläpp noteras på grundmuren gällande äldre del. Detta är vanligt förekommande i murade/ gjutna konstruktioner och bedöms ha uppkommit på grund av ålder.

Spricka mellan utrymme för tank och grundmur.

Detta bedöms ej ha påverkat husets grundmur.

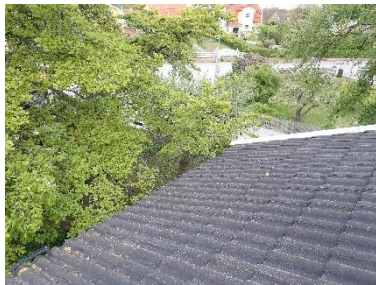
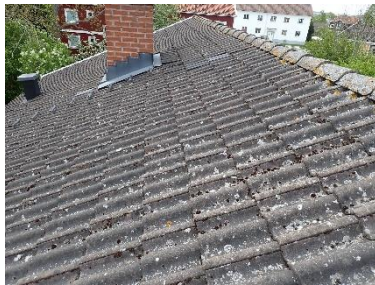
| <p>Yttertak</p> | <p>Takbeläggningen bedöms vara i ok skick.<br/>Teknisk livslängd anses vara cirka 30-40 år.</p> <p>Mindre mängd mossor på takbeläggningen.<br/>Detta förkortar livslängden på takbeläggningen och det rekommenderas att takbeläggningen hålls ren.</p> <p>Tätning undernockpannor är ej monterat.<br/>Detta förkortar livslängden på takbeläggningen och ökar risken för läckage vidnocken.</p> <p>Det rekommenderas att fallet gällande hängrännor mot stuprör årligen kontrolleras/justeras för att underlätta avrinningen och minska risken för skador.</p> <div data-bbox="542 848 919 1131" data-label="Image"> </div> <div data-bbox="935 848 1311 1131" data-label="Image"> </div> |

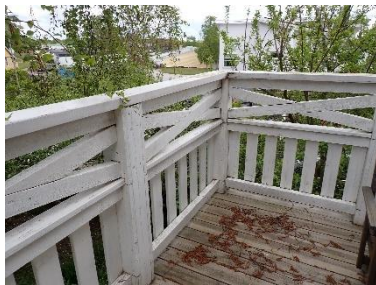
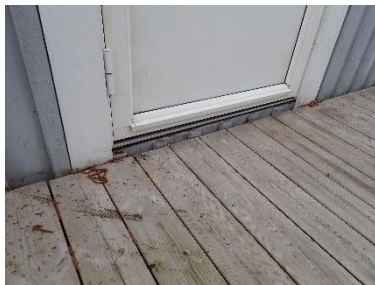
| <p>Balkong/ Altan framsida</p> | <p>Underhållsbehov finns framåt.</p> <p>Målat tryckt trä.<br/>Färgsläpp är förväntat då färg har svårt att fästa på tryckimpregnerat trä.</p> <p>Dörren till altanen har ej tröskelbleck monterat.</p> <div data-bbox="542 1388 919 1671" data-label="Image"> </div> <div data-bbox="935 1388 1311 1671" data-label="Image"> </div> |

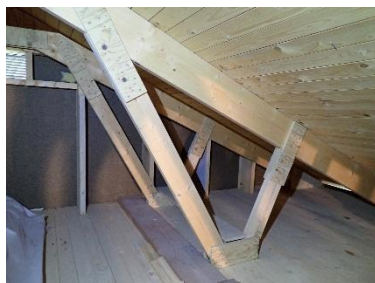
## VIND

Vinden är isolerad med mineralull.

Utrymmet är utan anmärkning.

Vid besiktningstillfället fuktindikeras torrt.

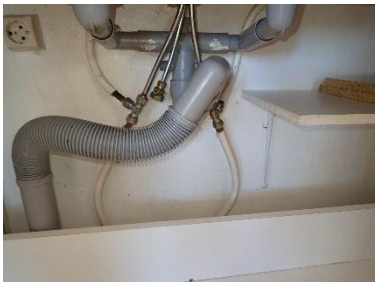
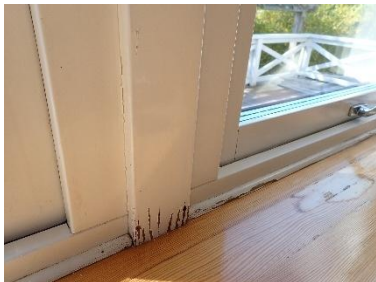
| Kök | <p>Det rekommenderas att läckagetråg monteras under vitvaror och i eller under diskbänkskåpet med täta anslutningar mot rörgenomföringar. Detta för att minska risken för fuktskador vid eventuellt läckage. Alternativt och som komplement kan vattenlarm monteras.</p> <p>Vattenledningsrören och avlopp i diskbänkskåpet kan med fördel kontrolleras/ bytas ut.</p> <p>Skivan monterad framför avlopp och vattenledningsrör i diskbänkskåpet är monterad för att minska risken för stötskador mot rören. Denna skiva innebär också att eventuellt läckage är svårare att upptäcka.</p> <p>Spår av övervattning av krukväxter i fönster.</p> <p>Vid fuktindikering som utfördes i utrymmet noterades inga förhöjda fuktvärden vid besiktningstillfället.</p> <div> </div> |

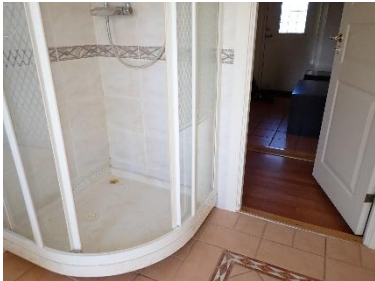
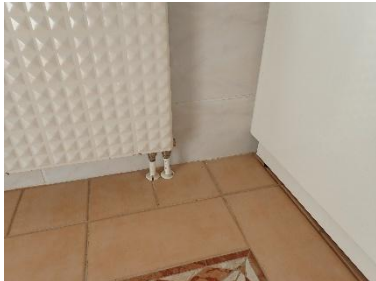
| Bad/ Dusch/ Wc | <p>Utrymmet har ett äldre ytskikt/ tätskikt.<br/>Se riskanalys 1.</p> <p>Dörr nära duschzon innebär risk för skador i angränsande konstruktioner vid oaksamhet. Då duschdörr finns monterad så minskar det risken för skador.</p> <p>Rör genomföring genom golv (radiator). Detta är ej en branschavvikelse gällande renoveringsåret.</p> <p>Golvbrunn under duschkabinen är ej besiktigad på grund av placering.</p> <p>Vid fuktindikering som utfördes i utrymmet noterades inga förhöjda fuktvärden vid besiktningsstillfället.</p> <div data-bbox="544 797 920 1077" data-label="Image"> </div> <div data-bbox="936 797 1313 1077" data-label="Image"> </div> |

I våtutrymmena skall man ha ett tillfredställande fuktskydd. När det är av äldre modell och om livslängden är gången, finns det risk att fukt kan tränga in i omkringliggande konstruktioner och orsaka skador.

Bakomliggande skador kan förekomma.

Enligt branschen kan vi räkna med en livslängd av cirka 20-25 år gällande våtutrymme.

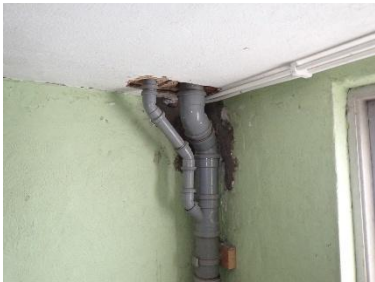
| Förråd | <p>Vid fuktindikering kring avloppsrör noteras vid besiktningstillfället torrt.</p> |

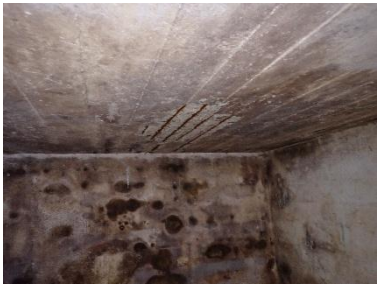
| Förråd/ Garage | <p>Rostig armering i tak.<br/> Detta bedöms ha mindre betydelse då huset är utbyggt ovanpå (ej längre tillskott av fukt ovanifrån) Putssläpp kan förekomma framåt.</p> <p>Missfärgningar förekommer i utrymmet.<br/> Detta bedöms ha uppkommit på grund av ej uppvärmt utrymme samt mycket förvaring.</p> |
