# ÖVERLÅTELSEBESIKTNING

## Östra Rödeby 2:116 Högalundsvägen 9, 373 43 Rödeby

Överlåtelsebesiktning av fast egendom enligt jordabalken

| Besiktningsnummer/<br>Uppdragsnummer | MG 2025-04-22/ 01 |

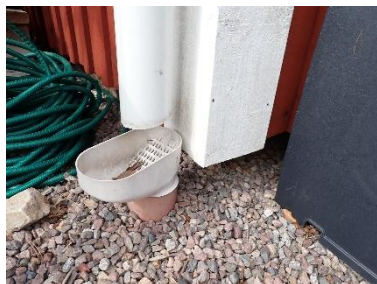
### Markförhållanden

Avrinning från taket via stuprör släpper innan sil.  
 Detta kan öka fukttillskottet mot grundkonstruktionen och torpargrunden.  
 Det rekommenderas att detta åtgärdas.

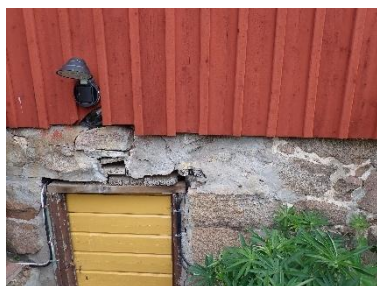
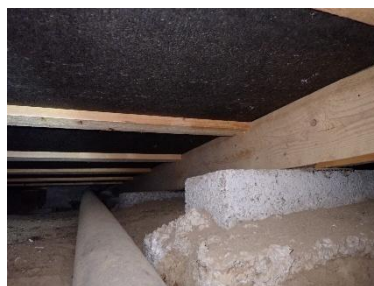
### Grundmur/Hussockel

Lösa fogar mellan naturstenarna.  
 Detta är vanligt förekommande i äldre huskonstruktioner och direkt åtgärd bedöms ej behöva utföras.  
 Det rekommenderas dock att detta hålls under uppsikt.  
 Spår av sättningsskador kan ej noteras vid besiktningstillfället.

Plintgrund under hall/ tvättstuga bedöms vara i ok skick.  
 Denna typ av grundkonstruktion ställer sig i samma fuktstatus som omkringliggande luft.

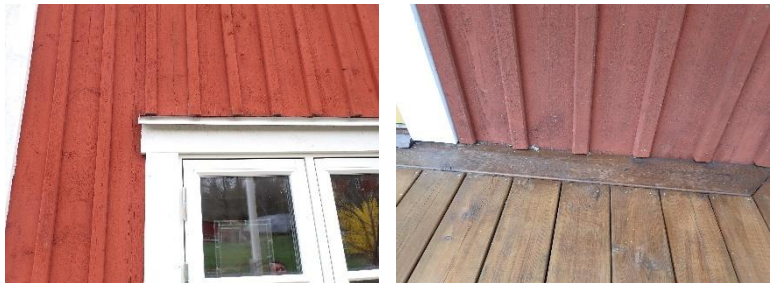
| Fasad | <p>Träpanel gällande huvudhus, komplementbyggnad och gästhus bedöms vara i ok skick.</p> <p>Träpanelen är målad med falu rödfärg.</p> <p>Denna typ av fasad har ett kontinuerligt målningsbehov.</p> <p>Målningsbehov finns i närtid (inom 2 år) framför allt gällande de mest solutsatta delarna och ändträ.</p> <p>Trädäck monterat direkt mot fasadpanelen innebär risk för att ökat fukttillskott mot träpanelen och bakomliggande konstruktioner.</p> <p>Stående vatten/ snö direkt mot träpanel/ syll ökar risken för skador.</p> <p>För att minska risken för skador så rekommenderas att det hålls rent från snö och naturskräp närmast fasaden.</p> <div data-bbox="542 815 1315 1097"> </div> |

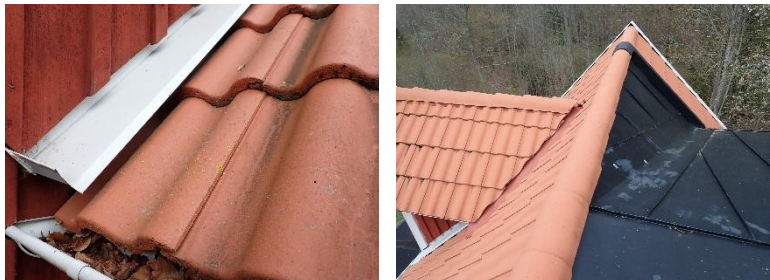
| Yttertak | <p>Takkonstruktionen är delvis ett parallelltak.</p> <p>Parallelltakkonstruktion innebär att underlagstak, isolering och luftspalt ej går att kontrollera. Utrymme mellan yttertak och innetak är ej besiktningsbart gällande snedtak.</p> <p>Det rekommenderas att fallet gällande hängränorna mot stuprör årligen kontrolleras/ justeras för att underlätta avrinningen och minska risken för skador.</p> <p>Takbeläggningen med betongpannor och plåt är i stort utan anmärkning.</p> <p>Glipande plåtar mot fasad. Dessa bör bockas ner mot takpannor för att minska risken för skador.</p> <div data-bbox="542 1650 1315 1928"> </div> |

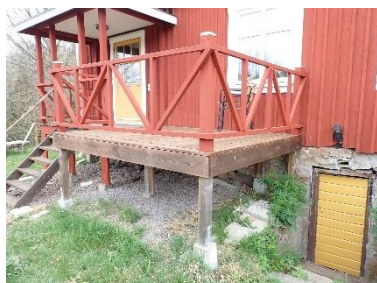
Altan baksida

Räcket är ej barnsäkrat enligt dagens branschstandard.

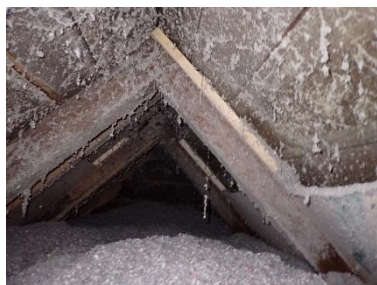
VIND

Vinden är isolerad med cellulosa.

Mindre spår av mikrobiell påväxt

Detta är vanligt förekommande på äldre vindar och vinden bedöms vara i ok skick.

Vid besiktningstillfället fuktindikeras torrt.

Vinden är besiktigad från luckan på grund av ej krypbart utrymme.

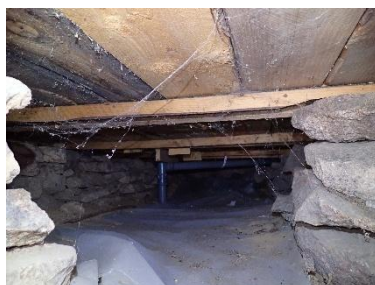
## TORPARGRUND (2 styck luckor)

Sand mot mark.

Utrymmena besiktigade från lucka på grund av ej krypbart utrymme.

Mindre mikrobiell påväxt och mindre missfärgningar förekommer i utrymmet. Detta är vanligt förekommande äldre i torpargrunder/ krypgrunder.

Vid besiktningstillfället fuktindikeras torrt.

Det bedöms att torpargrunden är i ok skick och att åtgärd ej behöver utföras. Dock så rekommenderas årlig kontroll för att kunna upptäcka eventuella förändringar.

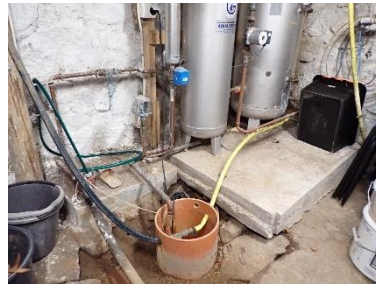
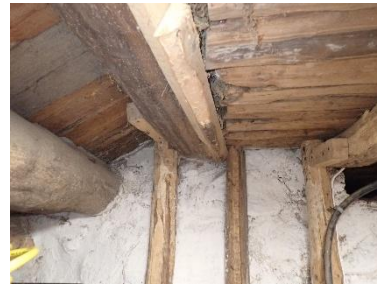
## KÄLLARE (mindre del)

Utrymme för vatten.  
Jord/ sand mot mark.

Missfärgningar förekommer i källaren.  
Detta är vanligt förekommande och förväntat i äldre källare och uppkommer på grund av den naturliga fuktvandringen från mark.

Spår efter skadedjur finns på äldre trä.  
Detta bedöms ej vara aktivt idag.

Vid fuktindikering upp mot bjälklag noteras vid besiktningstillfället torrt.

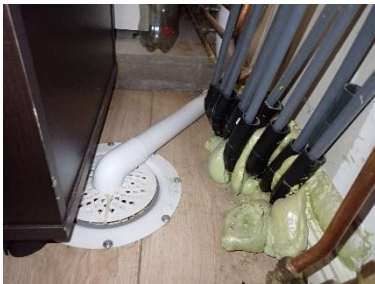
| Pannrum | <p>Utrymmet är ej fuktsäkrat.<br/>Detta ökar risken för skador vid eventuellt läckage.<br/>Då golvbrunn finns monterad så minskar det risken för större skador.</p> <p>Vid fuktindikering som utfördes i utrymmet noterades inga förhöjda fuktvärden vid besiktningstillfället.</p> |

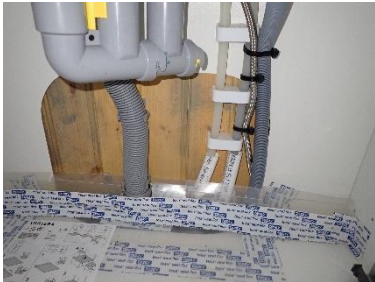
| Kök | <p>Läckagestråget monterat i diskbänkskåpet är ej tätt monterat mot rörgenomföringar.<br/>Det rekommenderas att detta tätas för att minska risken för fuktskador vid eventuellt läckage.<br/>Alternativt och som komplement kan vattenlarm monteras.</p> <p>Vid fuktindikering som utfördes i utrymmet noterades inga förhöjda fuktvärden vid besiktningstillfället.</p> |

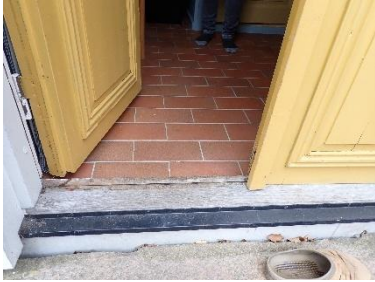
| Framstuga/ Entré | <p>Äldre dörr som öppnas inåt.<br/>Detta innebär en risk för läckage kring dörren.</p> |

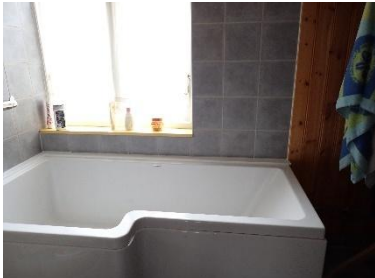
| Bad/ Wc | <p>Utrymmet har ett äldre ytskikt/ tätskikt och har på grund av ålder framåt ett renoveringsbehov.<br/>Se riskanalys 1.</p> <p>Fallet på golvet bedöms vara något flackt.</p> <p>Trämateriel mot väggar (ej i badzon).<br/>-Tätskikt finns bakom träpanelen – Fastighetsägares anmärkning.</p> <p>Fönster i badzon innebär risk för fuktskada i fönsterparti och i omkringliggande konstruktioner vid oaktsamhet.<br/>Då draperi finns monterat så minskar det risken för skador</p> <p>Vid fuktindikering som utfördes i utrymmet noterades inga förhöjda fuktvärden vid besiktningstillfället.</p> |

I våtutrymmena skall man ha ett tillfredställande fuktskydd. När det är av äldre modell eller om det finns brister/avvikelser, ökar risken att fukt kan tränga in i omkringliggande konstruktioner och orsaka skador.

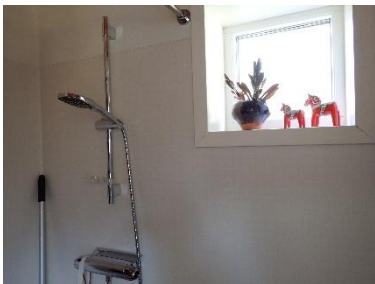
| Dusch/ Wc/ Tvätt | <p>Fönster i duschzon innebär risk för skador i angränsande konstruktioner vid oaktsamhet.</p> <p>Vid fuktindikering som utfördes i utrymmet noterades inga förhöjda fuktvärden vid besiktningstillfället.</p> |

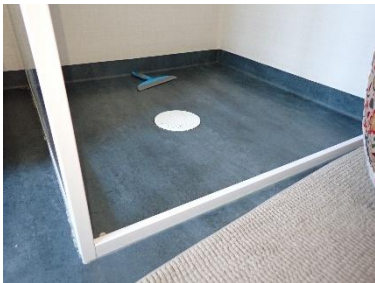
| Dusch/ Wc | <p>Klack monterad på golv vid duschzonen.</p> <p>Denna är monterad för att hålla vatten inom duschzonen.</p> <p>Det innebär också att eventuellt övrigt läckage i utrymmet ej kan nå golvbrunnen.</p> <p>Vid fuktindikering som utfördes i utrymmet noterades inga förhöjda fuktvärden vid besiktningstillfället.</p> |

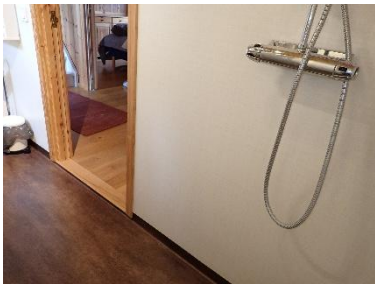
| Dusch/ Wc | <p>Dörr nära duschzon innebär risk för fuktskada i omkringliggande konstruktioner vid oaksamhet.</p> <p>Vid fuktindikering som utfördes i utrymmet noterades inga förhöjda fuktvärden vid besiktningstillfället.</p> |
