# ÖVERLÅTELSEBESIKTNING

Johannesberg 1:39  
Karlskronavägen 76, 373 42 Rödeby

Överlåtelsebesiktning av fast egendom enligt jordabalken

| Typ av besiktning | Överlåtelsebesiktning Nivå 1 |

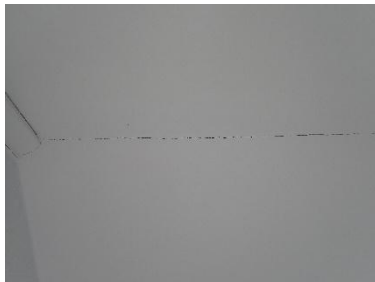
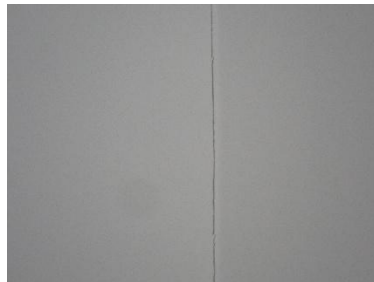
Lokala spår av rörelse/skivskarvsprickor/tapetvridning i huset.

Detta är vanligt förekommande i konstruktioner av trä och uppkommer oftast vid radiatorer, fönster och hörn.

Detta uppkommer oftast på grund av temperaturskillnader, ålder och träs naturliga rörelser.

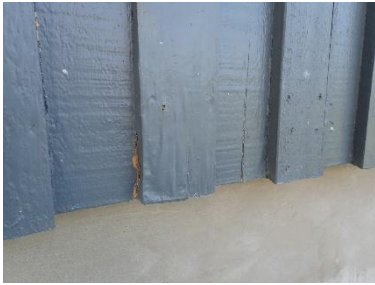
| Fasad | <p>Fuktpåverkad och rötskadat ändträ noteras lokalt gällande träpanelen. Skadade delar behöver bytas ut. Risk finns i förlängningen för vidare skador på panelen och bakomliggande konstruktioner.</p> <p>Träpanel monterad mot/nära plåt utsätts för ett ökat fukttillskott. Dessa delar har ett tätare underhållsintervall.</p> <p>Fasader med träpanel har ett ommålningsintervall på cirka 7-10 år. Den kortare tiden i söderläge (mot solsidan) och övrigt utsatta delar. Känsligaste delar är ändträ, trä monterat direkt mot plåt, nära mark och skarvad träpanel.</p> |

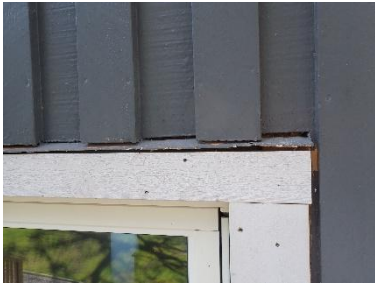
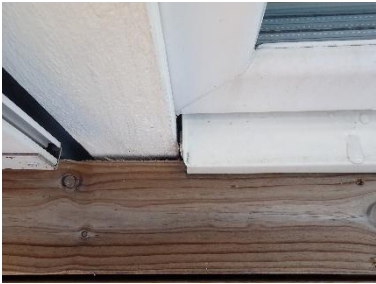
| Fönster och dörrar | <p>Plåt ovan fönstren har kort utsprång utanför foder och är glipande. Detta innebär risk för ett ökat fukttillskott vid fönstren.</p> <p>Kort tröskelbleck noteras lokalt.</p> <p>Äldre källarfönster bedöms i ok skick. De äldre fönsterna under altandäcket har ett underhåll/målningsbehov framåt.</p> |

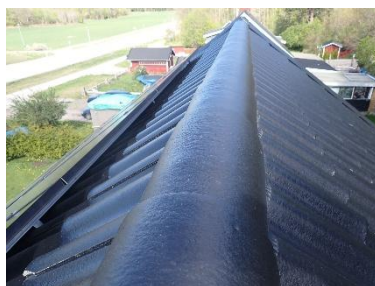
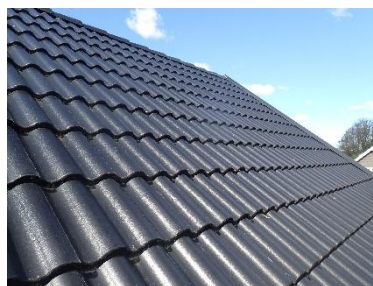
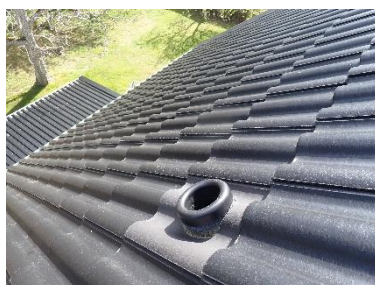
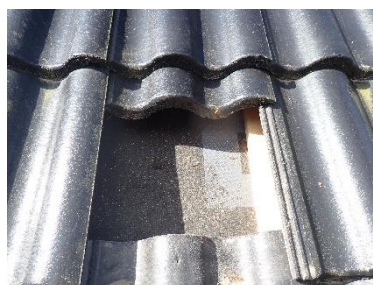
# Yttertak

Takkonstruktionen är delvis ett parallelltak. Parallelltakkonstruktion innebär att underlagstak, isolering och luftspalt ej går att kontrollera. Utrymme mellan yttertak och innetak är ej besiktningsbart även gällande snedtak.

Takbeläggningen bedöms utan anmärkning.

Det rekommenderas att fallet gällande hängrännorna mot stuprör årligen kontrolleras/ justeras för att underlätta avrinningen och minska risken för skador.

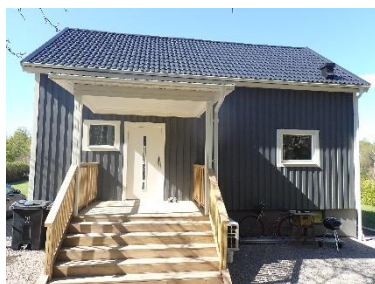
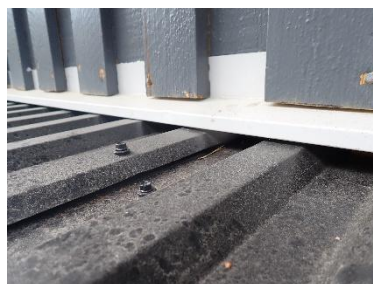
# Veranda/Entré

Byggnaden bedöms i ok skick och är en enklare konstruktion.

Tätning (packning) saknas mellan väggplåt/tak.

Träpanel nära plåt ökar fuktillskottet mot ändträ.

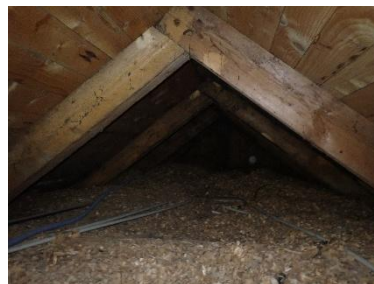
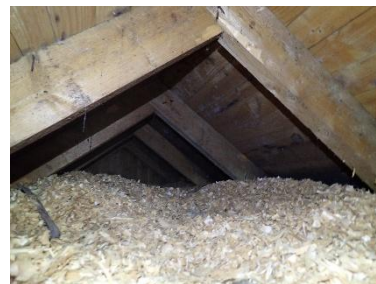
## NOCKVIND

Vinden är isolerad med träflis.

Utrymmet ej helt krypbart och delvis ej möjligt att besiktiga.

Mindre spår av mikrobiell påväxt och lokala missfärgningar noteras på underlagstaket och takbjälkar, framför allt vid takfot.

Ångspärr är ej monterad.

Detta är vanligt förekommande på äldre vindar.

Vid besiktningstillfället fuktindikeras torrt.

En vind är en känslig konstruktion sett ur fuktsynpunkt och är en känd riskkonstruktion. Då varm fuktig luft från bostaden under den kalla delen av året kommer upp till ett kallt vindsutrymme, höjs den relativa fuktigheten och kondensering kan uppstå på underlagstaket med mikrobiell påväxt som följd.

Vid eventuell tilläggsisolering/ åtgärd är det viktigt att säkerställa fullgod ventilation i vindsutrymmet vid takfot ochnock samt att tät ångspärr monteras.

Även ventilationen inne i bostaden kan behöva ökas för att undvika kondensproblem på vinden

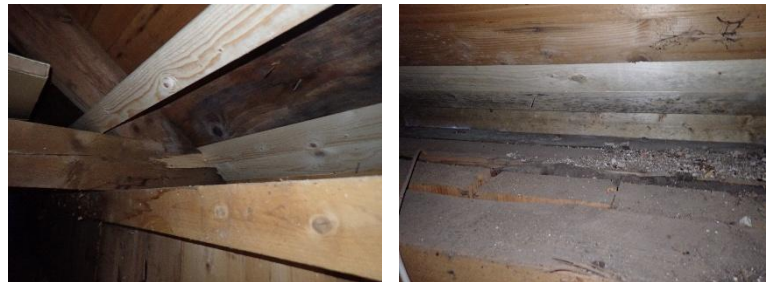
## 2 styck Kattvindar

Mindre spår av mikrobiell påväxt och lokala missfärgningar noteras på underlagstaket och takbjälkar, framför allt vid takfot. Delvis tilltäppt ventilation vid takfot.

Vid besiktningstillfället fuktindikeras torrt.

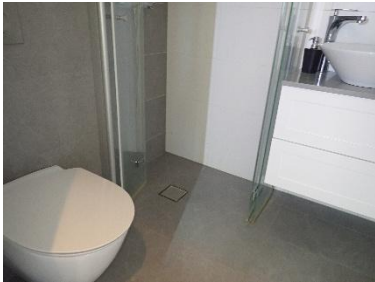
| Dusch/Wc | <p>Våtrummet bedöms utan anmärkning.</p> <p>Vid fuktindikering som utfördes i utrymmet noterades inga förhöjda fuktvärden vid besiktningstillfället.</p> |

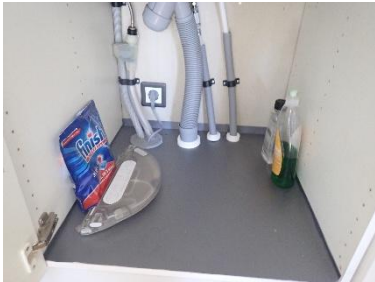
| Kök | <p>Inget övrigt att notera.</p> <p>Vid fuktindikering som utfördes i diskbänkskåpet noterades inga förhöjda fuktvärden vid besiktningstillfället.</p> |

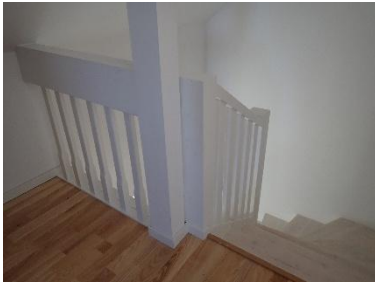
| Trapp till övre plan | <p>Trappen är ej barnsäkrad enligt dagens branschstandard. (Lågt räcke).</p> <p>Ledstång saknas.</p> |

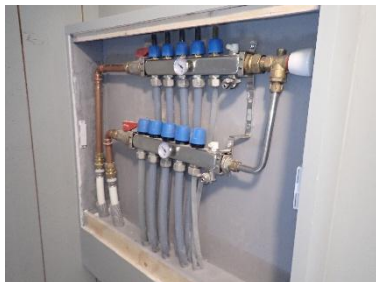
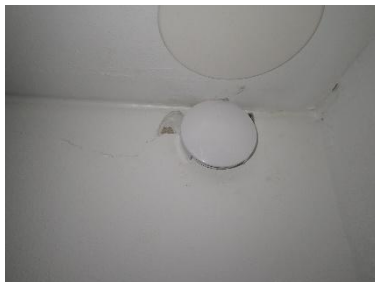
| Källartrapp | <p>Utrymmet till golvvärmefördelningen är tätad med tätskikt och har lutning mot svallerrör som leds till tvättstugan. Detta är utan anmärkning.</p> <p>Vid besiktningstillfället fuktindikeras torrt.</p> <div data-bbox="542 978 919 1258" data-label="Image"> </div> <div data-bbox="935 978 1311 1258" data-label="Image"> </div> |

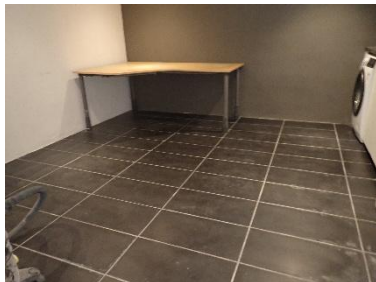
| Tvättstuga | <p>Tätskikt mot golv är ej monterat i tvättstuga. Detta är vanligt förekommande då det i källare gällande byggåret ej finns underliggande isolering monterad och risk finns för påskjutande markfukt. Detta är brukligt gällande våtrum i äldre hus.</p> <p>Vid fuktindikering som utfördes i utrymmet noterades inga förhöjda fuktvärden vid besiktningstillfället.</p> <div data-bbox="542 1630 919 1910" data-label="Image"> </div> |

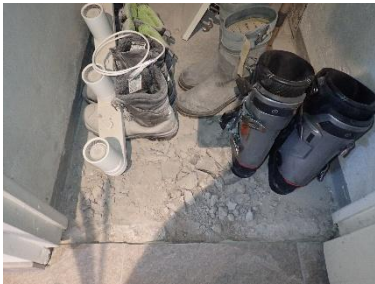
| Mindre förråd | <p>Golvet ej renoverat.</p> <p>Inget övrigt att notera.</p> |

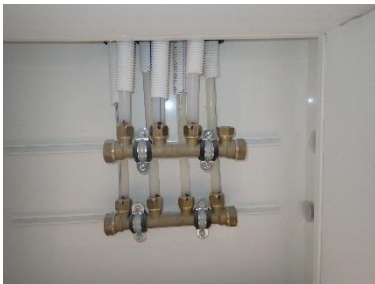
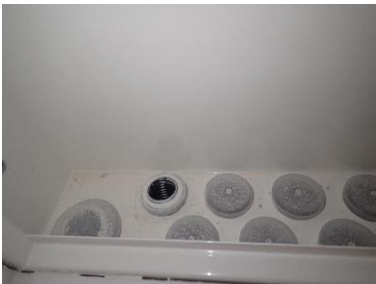
| Groventré | <p>Fördelningen gällande vattenledningsrören är i utrymmet.<br/>Skvallerrör finns och leds till angränsande förråd.<br/>Detta är utan anmärkning.</p> <p>Vid besiktningstillfället fuktindikeras torrt.</p> |

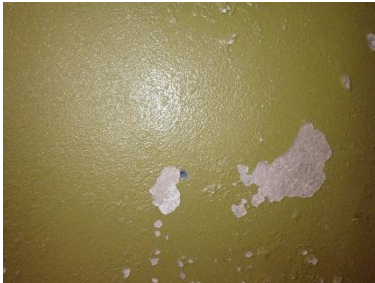
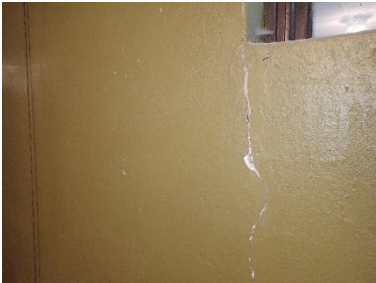
| Större förråd | <p>Delvis belamrat utrymme.</p> <p>Färg/ putssläpp och sprickor på grundmurarna förekommer.<br/>Detta är förväntat i äldre källare och uppkommer på grund av fuktvandring från underliggande mark och grundmuren.</p> |
