# ÖVERLÅTELSEBESIKTNING

Västra Nättraby 10:77

Doppingstigen 7, 373 32 Nättraby

Överlåtelsebesiktning av fast egendom enligt jordabalken

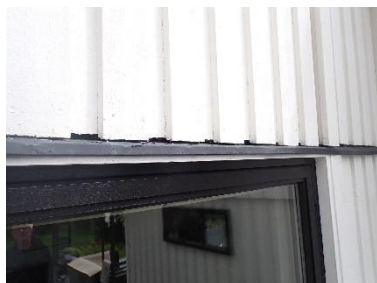
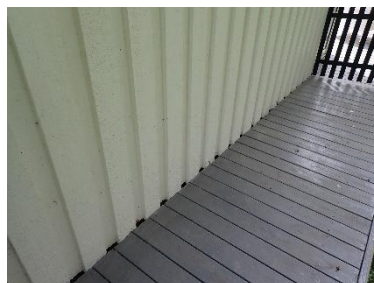
| Fasad | <p>Träpanelen har ett underhåll/ målningsbehov framåt.<br/>Fuktpåverkat och lokalt rötskadat ändträ förekommer.<br/>Risk finns i förlängningen för vidare skador på panelen och bakomliggande konstruktioner.</p> <p>Lokalt något sprucken och vriden träpanel gällande de mest solutsatta fasadsidorna.</p> <p>Träpanel monterad mot/nära plåt utsätts för ett ökat fukttillskott.<br/>Dessa delar har ett tätare underhållsintervall.</p> <p>Trädäck monterat direkt mot fasadpanelen innebär risk för att ökat fukttillskott mot träpanelen och bakomliggande konstruktioner.<br/>Stående vatten/ snö direkt mot träpanel/ syll ökar risken för skador.<br/>För att minska risken för skador så rekommenderas att det hålls rent från snö och naturskräp närmast fasaden.</p> <p>Fasader med träpanel har ett ommålningsintervall på cirka 7-10 år.<br/>Den kortare tiden i söderläge (mot solsidan) och övrigt utsatta delar.<br/>Känsligaste delar är ändträ, trä monterat direkt mot plåt, nära mark och skarvad träpanel.</p> <div data-bbox="544 1395 920 1675" data-label="Image"> </div> <div data-bbox="936 1395 1313 1675" data-label="Image"> </div> |

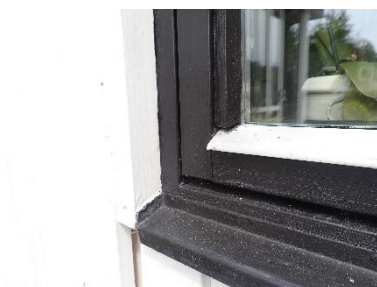
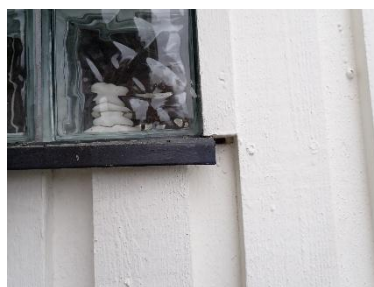
Fönsterbleckens anslutning till fönstret är tätat med mjukfog.  
Över tid kan otätheter uppkomma vid fönsterbleckens anslutning på grund av att fogen torkar och blir otät.

Fönsterbleck har lokalt flackt fall och saknar uppvik mot foder.

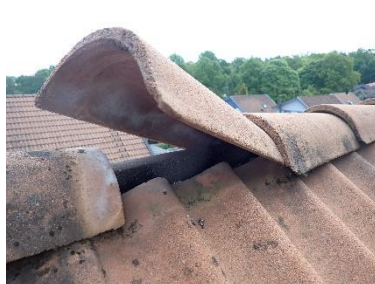
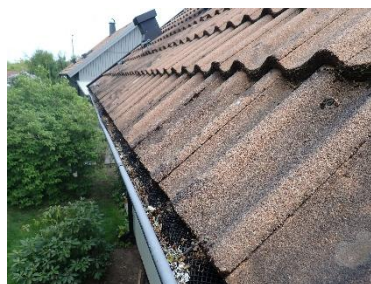
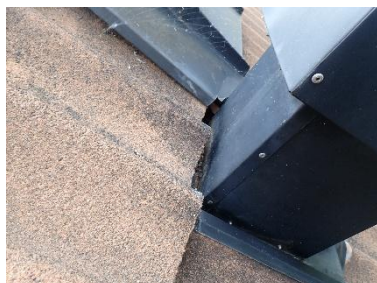
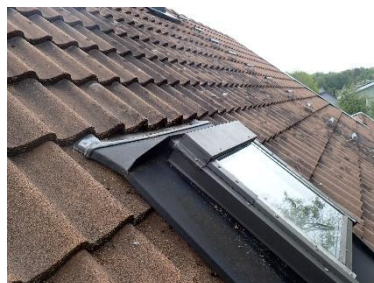
Takbeläggningen är från byggåret och har därmed passerat sin tekniska livslängd.

Tätning undernockpannor är ej monterat.

Detta förkortar livslängden på takbeläggningen och ökar risken för läckage vidnocken.

Hängrännorna har ett rensbehov.

Takfotsplåt är ej monterad. Detta bedöms i detta fall som en mindre brist då takpannorna täcker väl ut mot hängrännor.

Underlagstaket består mest av oljehärdade träfiberskivor utan underlagspapp under takpannorna.

Detta är vanligt förekommande i denna typ av konstruktion gällande byggåret. Denna konstruktion är känsligare för underliggande skador än om det varit underlagspapp monterad.

Se riskanalys 2.

Det rekommenderas att fallet gällande hängrännorna mot stuprör årligen kontrolleras/justeras för att underlätta avrinningen och minska risken för skador.

Det rekommenderas regelbunden kontroll att takpannorna är hela och ligger i sitt läge för att minska risken för skador.

Då passformen på takpannorna, underliggande materials täthet och anslutning plåtar och övriga byggnadsdelar förändras över tid, så finns risk för ett minskat motstånd mot vatteninträngning och underliggande skador.

Konstruktionen bör på sikt bytas då teknisk livslängd är passerad (cirka 30-40 år för denna typ av konstruktion).

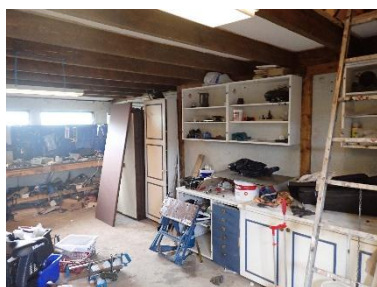
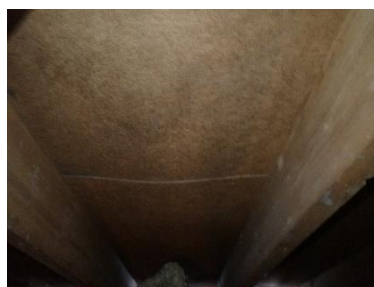
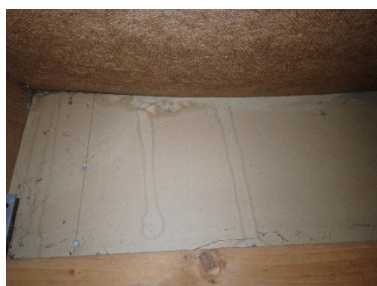
Garage

Mindre missfärgningar förekommer i vindsutrymmet. Detta är vanligt förekommande i denna typ av utrymmen och inget som avviker från vad som anses normalt för konstruktionen eller normalt åldersslitage.

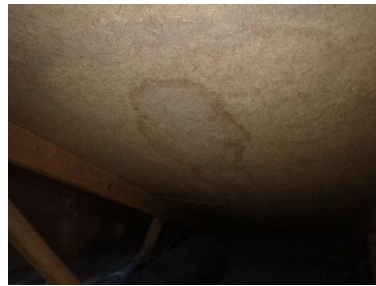
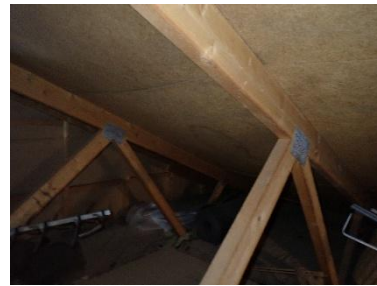
Mindre spår av mikrobiell påväxt och lokala missfärgningar noteras på underlagstaket.

Detta är vanligt förekommande på äldre vindar och vinden bedöms i stort vara i ok skick.

Vid besiktningstillfället fuktindikeras torrt.

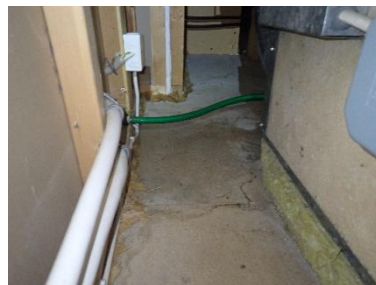
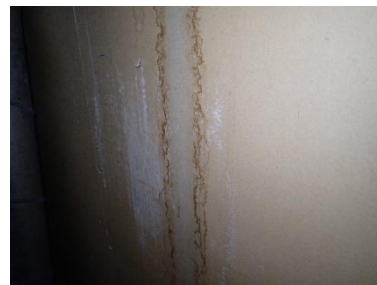
Äldre missfärgningar noteras på golv och vägg.

Vid besiktningstillfället fuktindikeras torrt.

-Enligt nuvarande fastighetsägare har det uppkommit av tidigare läckage från plåthuv på taket och har åtgärdats.

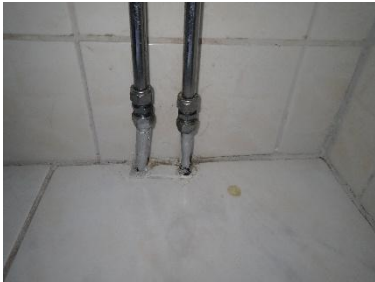
| Dusch/ Wc | <p>Utrymmet har ett äldre ytskikt/ tätskikt.<br/>Se riskanalys 3.</p> <p>Lös klämring noteras i äldre golvbrunn.<br/>Då klämringen på grund av ålder börjar släppa i golvbrunnen medför det en risk för att vatten tränger in under tätskiktet med fuktrelaterade skador som följd i angränsande konstruktioner.</p> <p>Lokalt bom i klinkerplattor omkring golvbrunn i duschzonen.</p> <p>Rör genomföringar i golv vid handukstorken. Detta är ej en avvikelse gällande renoveringsåret.</p> <p>Vid fuktindikering som utfördes i utrymmet noterades inga förhöjda fuktvärden.</p> |

I våtutrymmena skall man ha ett tillfredställande fuktskydd. När det är av äldre modell eller om det finns brister/ avvikelser, ökar risken att fukt kan tränga in i omkringliggande konstruktioner och orsaka skador.

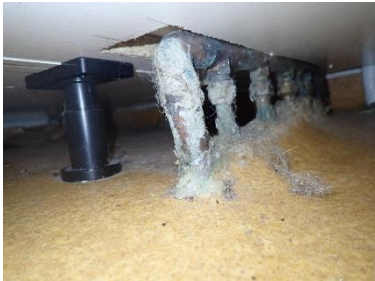
| <p>Tvättstuga</p> | <p>Utrymmet är från byggåret och har ett äldre ytskikt/ tätskikt och har ett renoveringsbehov.<br/>Se riskanalys 3.</p> <p>Rör genomföringar i golv. Detta är ej en avvikelse gällande byggåret.</p> <p>Golvbrunn är från byggåret.</p> <p>Våtrumsmatta har släppt omkring rör genomföringar.</p> <p>Vid fuktindikering som utfördes i utrymmet noterades inga förhöjda fuktvärden.</p> |

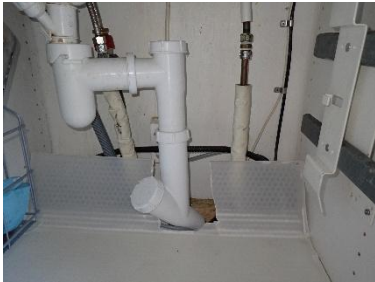
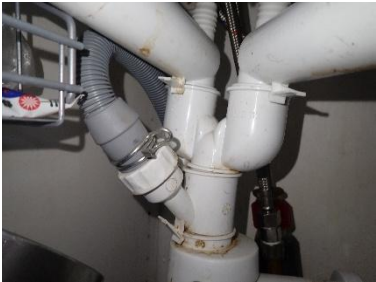
| <p>Kök</p> | <p>Läckagetåget monterat i diskbänkskåpet är ej tätt monterat mot rör genomföringar. Det rekommenderas att detta tätas.<br/>Detta för att minska risken för fuktskador vid eventuellt läckage.<br/>Alternativt och som komplement kan vattenlarm monteras.</p> <p>Avloppsslang från diskmaskin ej förankrad i köksbänkens underkant, eller i motsvarande höjd med överkanten på diskmaskinen, branschkrav efter 2008.</p> <p>Vid fuktindikering som utfördes i utrymmet noterades inga förhöjda fuktvärden.</p> |

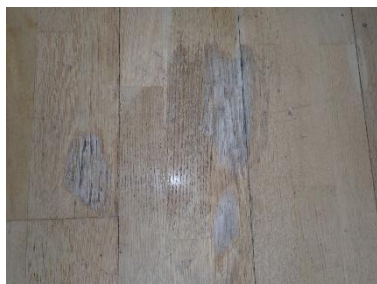
Vardagsrum

Äldre missfärgning i parkettgolv.  
Vid besiktningstillfället fuktindikeras torrt.  
-Enligt nuvarande fastighetsägare har den uppkommit på grund av tidigare kruka på golvet (bevattningsskada) innan uterummet byggdes.

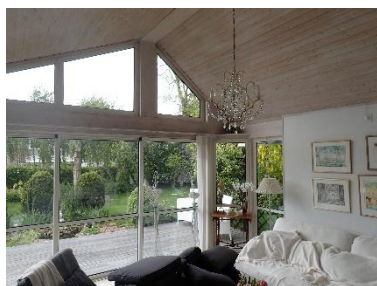
Vinterbonat uterum

Utrymmet bedöms i ok skick.

Detta utrymme utsätts för stora temperaturförändringar och missfärgningar kan över tid uppkomma.

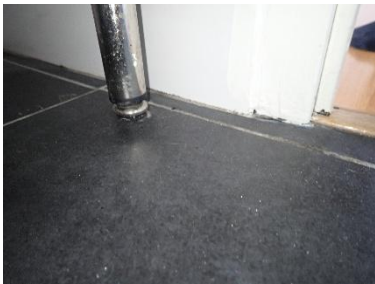
| Bad/ Wc | <p>Tekniska livslängden närmar sig.<br/>Enligt branschen kan vi räkna med en livslängd av ca 20-25 år gällande våtutrymme.<br/>Se riskanalys 3.</p> <p>Golvbrunn är från byggåret och är ej besiktningsbar på grund av placering under badkar.</p> <p>Fuktpåverkat trä noteras på dörrfoder. Detta är en mindre brist men det bör vara ett avstånd från golvet för att minimera fuktillskottet mot ändträ.</p> <p>Vid fuktindikering som utfördes i utrymmet noterades inga förhöjda fuktvärden.</p> |
