# ÖVERLÅTELSEBESIKTNING

Aspö 4:257  
Lotsbacksvägen 26, 373 64 Drottningsskär

Överlåtelsebesiktning av fast egendom enligt jordabalken

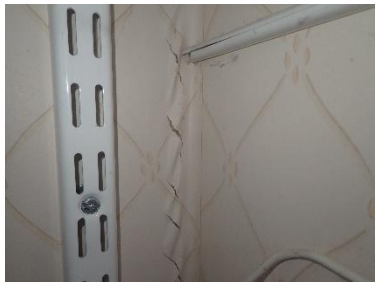
Lokala spår av rörelse/skivskarvsprickor/tapetvridning i huset.

Detta är vanligt förekommande i konstruktioner av trä och uppkommer oftast vid radiatorer, fönster och hörn. Detta uppkommer oftast på grund av temperaturskillnader, ålder och träs naturliga rörelser.

Lutande och knarrande golv i huset. Detta är vanligt förekommande i äldre hus och har oftast uppkommit på grund av tidigare sättningar/ äldre konstruktioner.

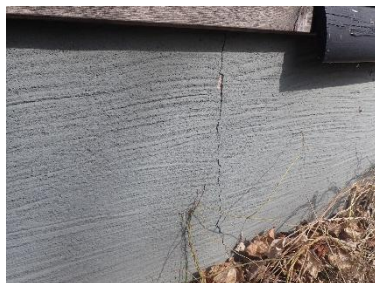
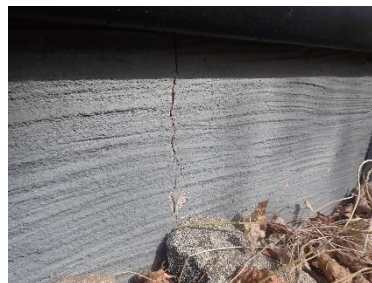
### Grundmur/Hussockel

Lokala sprickor/ putssläpp och missfärgningar på bottenplattan.  
Detta är vanligt förekommande i gjutna konstruktioner och bedöms ha uppkommit på grund av ålder och naturlig fuktvandring från mark.

Dolda delar under trädäck finns.  
Dessa delar är ej möjliga att besiktiga.

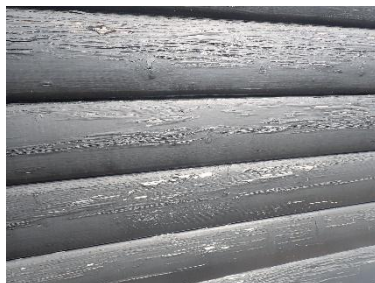
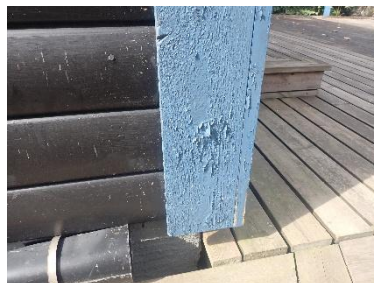
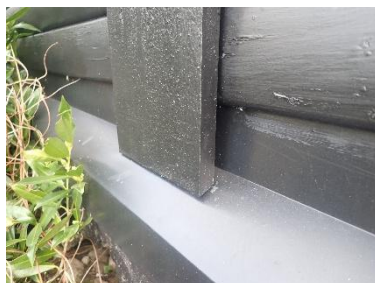
Fasad

Träpanel, foder och knutar har ett underhåll/ målningsbehov framför allt de mest solutsatta delarna. (Södra och östra delen).

Träpanel monterad mot/nära plåt utsätts för ett ökat fukttillskott.  
Dessa delar har ett tätare underhållsintervall.

Träpanelen bedöms i stort vara i ok skick.

Fasader med träpanel har ett ommålningsintervall på cirka 7-10 år.  
Den kortare tiden i söderläge (mot solsidan) och övrigt utsatta delar.  
Känsligaste delar är ändträ, trä monterat direkt mot plåt, nära mark och skarvad träpanel.

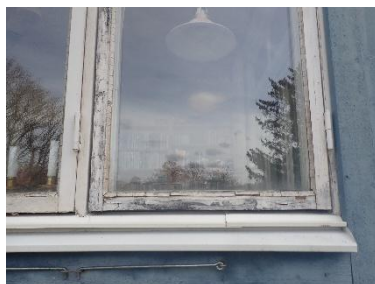
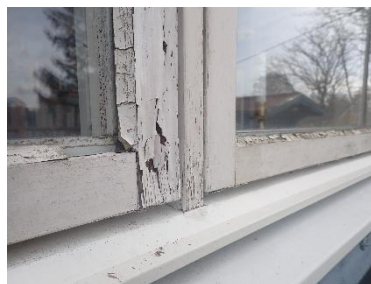
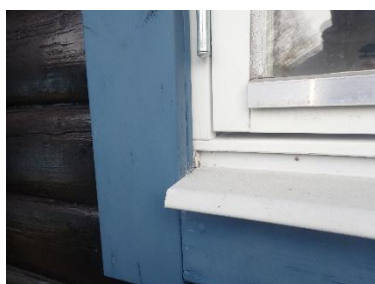
## Fönster och dörrar

Fönster har ett underhåll/ målningsbehov.  
Rötskadade/fuktpåverkade fönster förekommer lokalt.  
I samband med underhåll av fönstren – se även över fönsterbleck och foder.

Lokalt saknar fönsterbleck uppvikta gavlar mot foder. Detta kan leda till skador i omkringliggande konstruktioner.

Fönsterbleckens anslutning till fönstret är tätat med mjukfog.  
Över tid kan otätheter uppkomma vid fönsterbleckens anslutning på grund av att fogen torkar och blir otät.

Plåt ovan fönstren är monterade utanpå fasadpanelen.  
Detta innebär risk för ett ökat fukttillskott vid fönstren.

Äldre fönster är oftast värda att bevara men kräver ett kontinuerligt underhåll.  
Vid eventuellt framtida fönsterbyte kan ventilationen i bostaden behöva ökas.

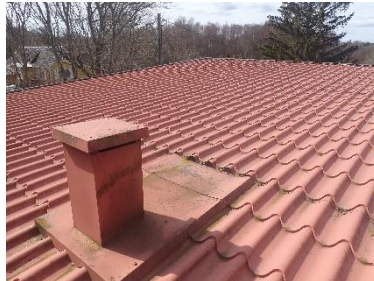
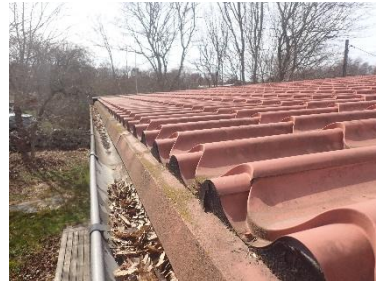
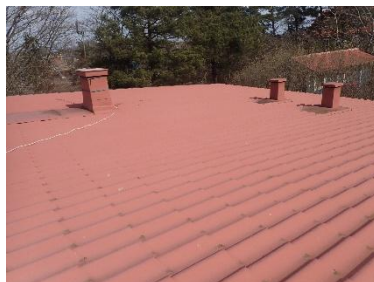
Yttertak

Takkonstruktionen är ett parallelltak.  
Parallelltakkonstruktion innebär att underlagstak, isolering och luftspalt ej går att kontrollera. Utrymme mellan yttertak och innetak är ej besiktningsbart.

Takhuv har svacka i bottenplåtens bakkant. Detta leder till att vatten och naturskräp samlas. Rekommenderas hållas rent eller åtgärda svackan i bottenplåten för att undvika skador.

Hängrännen är rostangripen invändigt. Målningsbehov/byte finns.

Hängrännorna har ett rensbehov.

Takbeläggningen bedöms i stort vara i ok skick.

Det rekommenderas att fallet gällande hängrännorna mot stuprör årligen kontrolleras/ justeras för att underlätta avrinningen och minska risken för skador.

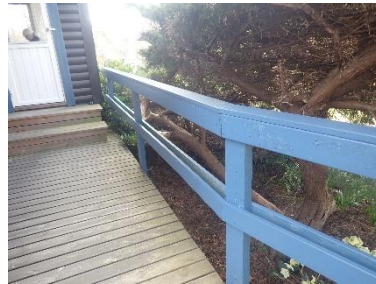
Altanräcket är ej barnsäkrat enligt braschstandard. (Klättringsbart).

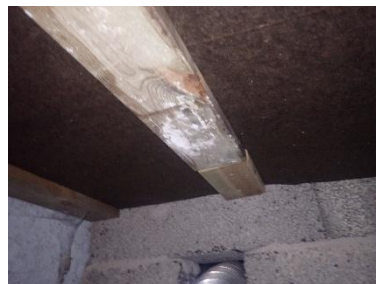
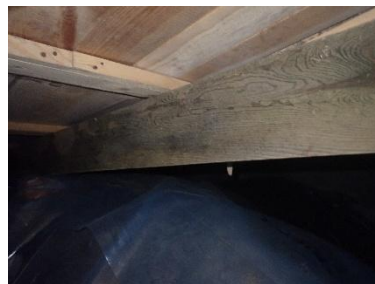
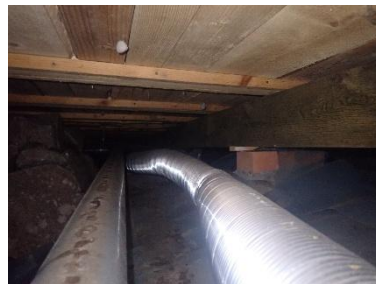
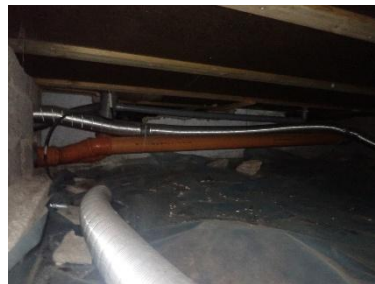
## KRYPPGRUND

Utrymmet har en kryppgrundsavfuktare installerad.  
Detta medför en minskad fuktbelastning i kryppgrunden.  
Det är viktigt att kryppgrundavfuktaren har full funktion.

Plast monterat mot mark. Detta minskar fuktbelastningen i utrymmet.

Mindre mikrobiell påväxt och missfärgningar förekommer i utrymmet.  
Detta är vanligt förekommande äldre i torpargrunder/ kryppgrunder.

Vid besiktningstillfället fuktindikeras torrt.

Behandlat trä förekommer i utrymmet.  
Behandlat/ impregnerat trä i kryppgrunden kan vid hög fuktighet avge en  
avvikande lukt som kan ta sig upp i bostaden.

Mindre del av kryppgrunden är ej besiktningsbar.

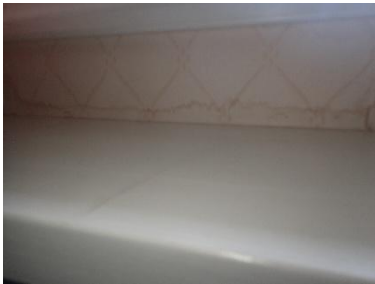
| Entré/Hall | <p>Missfärgningar under fönster. Detta har troligtvis uppkommit när fönstret varit öppet vid nederbörd. – Fastighetsägaren upplysning.<br/>Vid besiktningsstillfället fuktindikeras torrt.</p> |

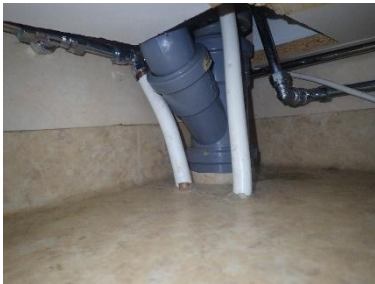
| Tvättstuga | <p>Utrymmet har ett äldre ytskikt/ tätskikt.<br/>Enligt branschen kan vi räkna med en livslängd av cirka 20-25 år gällande våtutrymme.<br/>Se riskanalys 1.</p> <p>Golvbrunn finns ej i utrymmet.</p> <p>Rör genomföringar i golv.</p> <p>Mekanisk frånluftsventilation är ej monterad i utrymmet.</p> <p>Vid fuktindikering som utfördes i utrymmet noterades inga förhöjda fuktvärden vid besiktningsstillfället.</p> |

I våtutrymmena skall man ha ett tillfredställande fuktskydd. När det är av äldre modell och om livslängden är gången, finns det risk att fukt kan tränga in i omkringliggande konstruktioner och orsaka skador.

Äldre plastmattor blir spröda på grund av ålder. Detta är en risk ur fuktskadesynpunkt, risken är att vatten tränger in under mattan och vidare in i omkringliggande konstruktioner med skador som följd.

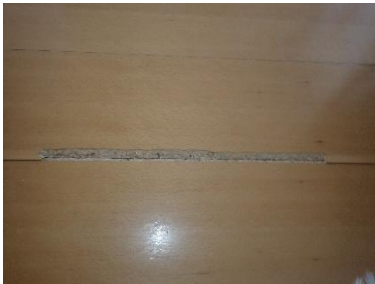
| Tv-Rum | <p>Golv har rest sig i skarven. (lossnat). Detta är en mindre brist.</p> |

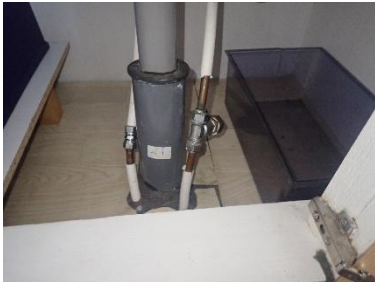
| Kök | <p>Det rekommenderas att läckagetråg monteras under kyl/ frys/ och i eller under diskbänkskåpet med täta anslutningar mot rör genomföringar. Detta för att minska risken för fuktskador vid eventuellt läckage. Alternativt och som komplement kan vattenlarm monteras.</p> <p>Vid fuktindikering som utfördes i utrymmet noterades inga förhöjda fuktvärden vid besiktningstillfället.</p> |
