# ÖVERLÅTELSEBESIKTNING

Sanda 1:204  
Polsvägen 11, 373 61 Sturkö

Överlåtelsebesiktning av fast egendom enligt jordabalken

| Besiktningsnummer/<br>Uppdragsnummer | AK 2025-04-28/ 02 |

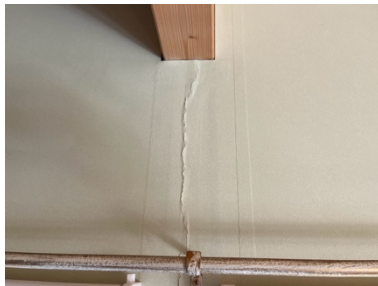
Ojäмна och knarrande golv noteras i huset. Detta är vanligt förekommande i äldre hus med träbjälklag/ trästomme och har oftast uppkommit på grund av tidigare sättningar/ äldre konstruktioner.

Lokala spår av rörelse/skivskarvsprickor förekommer i huset.

Detta är vanligt förekommande i konstruktioner av trä och uppkommer oftast vid radiatorer, fönster och hörn. Detta uppkommer oftast på grund av temperaturskillnader, ålder och träs naturliga rörelser.

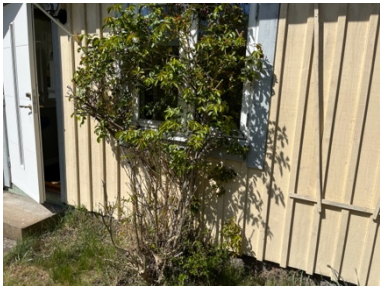
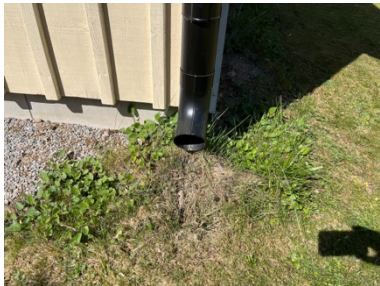
| Markförhållanden | <p>Växtlighet förekommer nära/mot huset.<br/>Med växter, klängväxter och träd nära eller mot huskroppen riskerar man att få en ökad fuktbelastning mot grundmur, väggar, takfot och tak.</p> <p>Avrinning från taket via stuprör släpper nära husgrunden.<br/>Detta kan öka fukttillskottet mot grundkonstruktionen och torpargrunden.<br/>Detta vatten bör ledas bort från husgrunden.</p> |

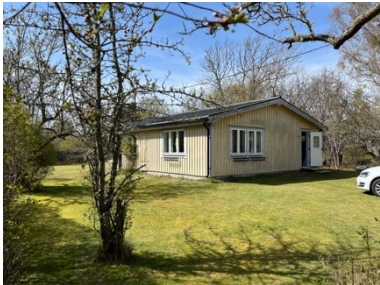
| Fasad | <p>Träpanelen bedöms i stort vara i ok skick.<br/>Målningsbehov finns.</p> <p>Fasader med träpanel har ett ommålningsintervall på cirka 7-10 år.<br/>Den kortare tiden i söderläge (mot solsidan) och övrigt utsatta delar.<br/>Känsligaste delar är ändträ, trä monterat direkt mot plåt, nära mark och skarvad träpanel.</p> |

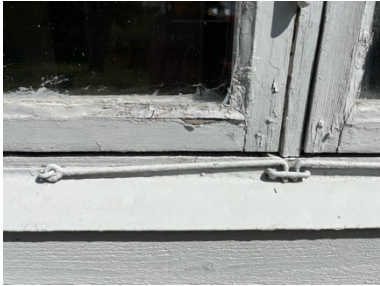
| Fönster och dörrar | <p>Äldre fönster har ett underhåll/ målningsbehov.<br/>I samband med underhåll av fönstren – se även över fönsterbleck och foder.</p> <p>Äldre fönster är oftast värda att bevara men kräver ett kontinuerligt underhåll.</p> |

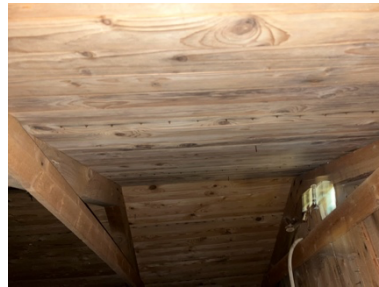
Mindre spår av mikrobiell påväxt förekommer i på takets insida. Detta är vanligt i äldre hus och bedöms kunna härledas till att vinden har påverkats av fukt från bostaden. Viktigt att säkerställa god ventilation i underliggande bostad.

Utrymmet ej helt krypbart och delvis ej möjligt att besiktiga.

En vind är en känslig konstruktion sett ur fuktsynpunkt och är en känd riskkonstruktion. Då varm fuktig luft från bostaden under den kalla delen av året kommer upp till ett kallt vindsutrymme, höjs den relativa fuktigheten och kondensering kan uppstå på underlagstaket med mikrobiell påväxt som följd.

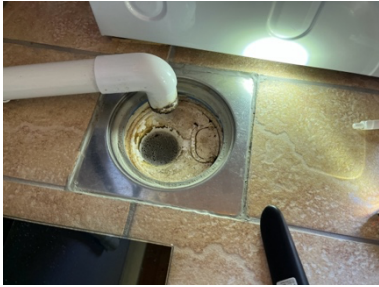
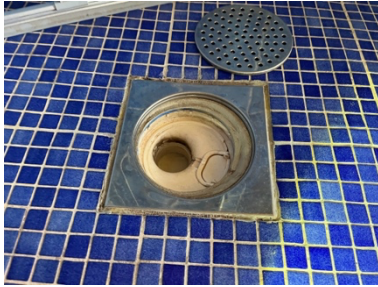
| Tvättstuga/dusch | <p>Tätskikt under klinkers i utrymmet kan ej kontrolleras.</p> <p>Fallet på golvet i utrymmet bedöms vara flackt. I duschzon noteras ojämn plattläggning.</p> <p>Golvbrunnars klinkerram är tätad med mjukfog. När klinkerram tätas med mjukfog finns risk att vattenavrinningen via tätskiktet blir begränsad. Utförandet medför en förhöjd risk för läckageskador.</p> <div> </div> |
