# ÖVERLÅTELSEBESIKTNING

Stora Hammar 2:44  
Skearydsvägen 60, 373 75 Jämsjö

Överlåtelsebesiktning av fast egendom enligt jordabalken

| Typ av besiktning | Överlåtelsebesiktning Nivå 1 |

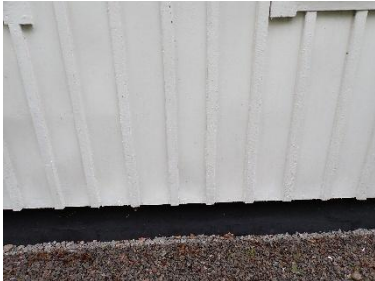
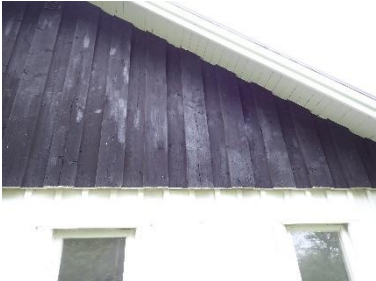
| Fasad | <p>Fasaden består till stora delar av skivor med utanpåliggande läkt.</p> <p>Lokal fuktpåverkan förekommer i fasaden.</p> <p>Färgen på fasaden är "bubblig".<br/>Moderna färger kan ha svårt att fästa på äldre bakomliggande målarfärg.</p> <p>Fasader med träpanel har ett ommålningsintervall på cirka 7-10 år.<br/>Den kortare tiden i söderläge (mot solsidan) och övrigt utsatta delar.<br/>Känsligaste delar är ändträ, trä monterat direkt mot plåt, nära mark och skarvad träpanel.</p> <p>Övre gavlar har ett målningsbehov.<br/>Torrt trä och lokala sprickor i panelen.</p> <div> </div> |

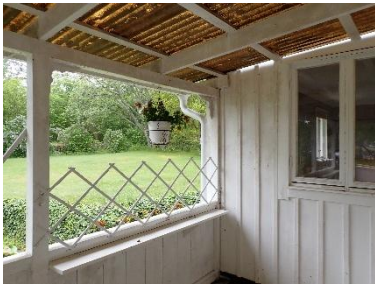
| <p>Uterum</p> | <p>Uterummet är en enklare konstruktion. Renoveringsbehov finns framåt. Äldre tak.</p> |

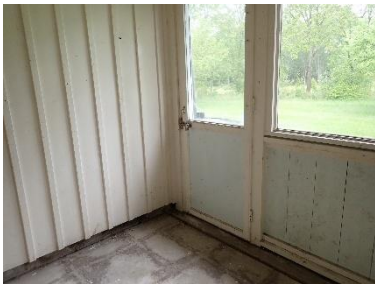
| <p>Utrymme vid entré framsida</p> | <p>Ej isolerat utrymme. Missfärgningar förekommer i utrymmet. Detta är vanligt förekommande i denna typ av utrymmen och förväntat gällande konstruktionen.</p> <p>Trasiga fönsterrutor finns.</p> |

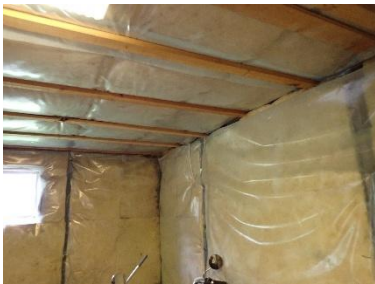
| <p>Garage</p> | <p>Ej uppvärmt utrymme. Utrymmet är isolerat och ångspärr (plast) är monterat. Detta innebär en risk för kondens och förhöjd fuktighet i konstruktionen.</p> <p>Missfärgningar förekommer i utrymmet. Detta är vanligt förekommande i denna typ av utrymmen och förväntat gällande konstruktionen.</p> |

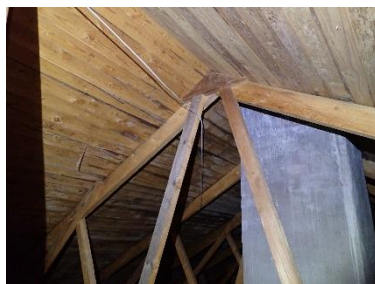
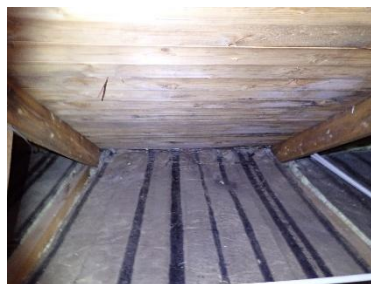
Mindre spår av mikrobiell påväxt och lokala missfärgningar.

Ventilationen vid takfoten är tilltäppt.  
Det rekommenderas att ventilationen vid takfot ökas.

Lokala spår av läckage från taket.  
Dessa bedöms ha uppkommit innan takomläggningen.

Vid besiktningstillfället fuktindikeras torrt.

Vid eventuell tilläggsisolering/ åtgärd är det viktigt att säkerställa fullgod ventilation i vindsutrymmet vid takfot ochnock samt att tät ångspärr monteras.

Även ventilationen inne i bostaden kan behöva ökas för att undvika kondensproblem på vinden.

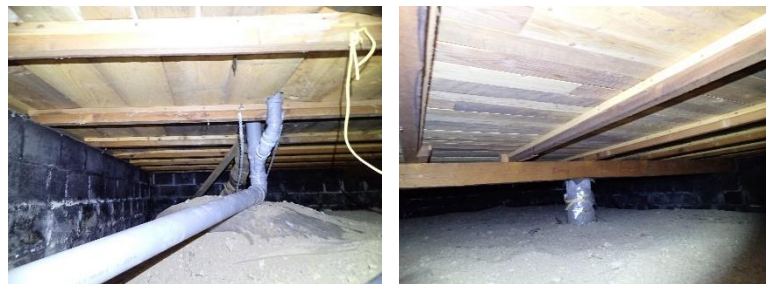
Mindre mikrobiell påväxt och missfärgningar förekommer i utrymmet.  
Detta är vanligt förekommande i krypgrunder.  
Vid besiktningstillfället fuktindikeras torrt.  
Se riskanalys 1.

Grus och sten mot mark.  
Plast monterat mot mark. Detta minskar fuktbelastningen i utrymmet, dock  
kan plasten ej förväntas vara helt tät.

En krypgrund är en känslig konstruktion ur fuktsynpunkt sett, bland annat beroende på årstidsvariationer i temperatur/ luftfuktighet och fuktbelastning från marken. En krypgrund anses som en känd riskkonstruktion. Risk finns för mikrobiell påväxt, missfärgningar och skador.

Fuktbelastningen i en krypgrund är som störst sommarhalvåret och höst då varm luft tar sig in via sockelventilerna/ håligheter och kyls ned. Varm luft kan bära mera fukt än kall luft. Hög fuktbelastning leder ofta till mögeltillväxt med luktproblem som kan ta sig in i bostaden.

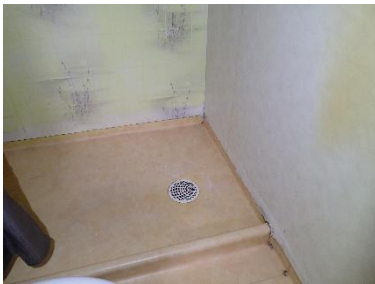
| Dusch/ Wc/ Tvätt | <p>Utrymmet har ett äldre ytskikt/ tätskikt och har ett renoveringsbehov.<br/>Glipande ytskikt.<br/>Täthet i detta utrymme kan ej garanteras.<br/>Se riskanalys 2.</p> <p>Mekanisk frånluftsventilation är ej monterad i utrymmet.</p> <p>Wc-stol är lös.</p> <p>Klack monterad på golv vid duschzonen. Denna är monterad för att hålla vatten inom duschzonen. Det innebär också att eventuellt övrigt läckage i utrymmet ej kan nå golvbrunnen.</p> |

I våtutrymmena skall man ha ett tillfredställande fuktskydd. När det är av äldre modell och om livslängden är gången, finns det risk att fukt kan tränga in i omkringliggande konstruktioner och orsaka skador.

Bakomliggande skador kan förekomma.

Äldre plastmattor blir spröda på grund av ålder. Detta är en risk ur fuktskadesynpunkt, risken är att vatten tränger in under mattan och vidare in i omkringliggande konstruktioner med skador som följd.

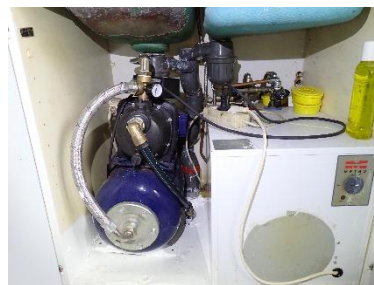
Varmvattenberedaren och vatten in i huset är placerat i diskbänkskåpet.  
Se riskanalys 3.

Vid fuktindikering som utfördes i utrymmet noterades inga förhöjda  
fuktvärden vid besiktningstillfället.

Utrymmet där varmvattenberedaren och vatten in i huset är placerat är inte fuksäkrat.

Detta innebär en risk för skador i golv och väggkonstruktion vid eventuellt läckage.

Det rekommenderas att läckagetråg monteras under kyl/ frys.  
Detta för att minska risken för fuktskador vid eventuellt läckage.  
Alternativt och som komplement kan vattenlarm monteras.
