# ÖVERLÅTELSEBESIKTNING

Korsanäs 1:75  
Gövägen 112, 372 94 Listerby

Överlåtelsebesiktning av fast egendom enligt jordabalken

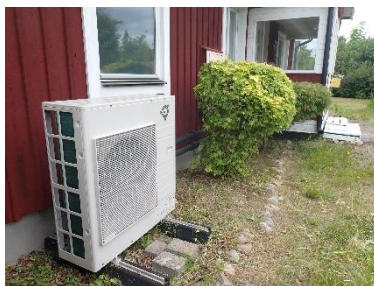
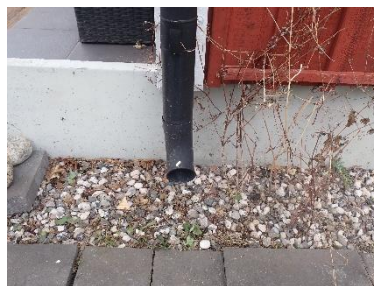
### Markförhållanden

Växtlighet förekommer nära/mot huset.  
Med växter, klängväxter och träd nära eller mot huskroppen riskerar man att få en ökad fuktbelastning mot grundmur och väggar.

Avrinning från taket via stuprör släpper nära husgrunden.  
Detta kan öka fukttillskottet mot grundkonstruktionen och torpargrunden.  
Detta vatten bör ledas bort från husgrunden.

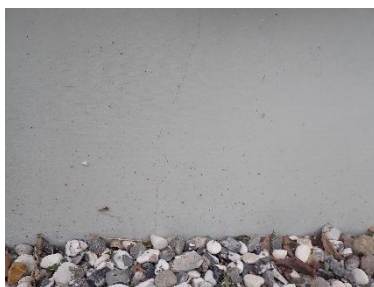
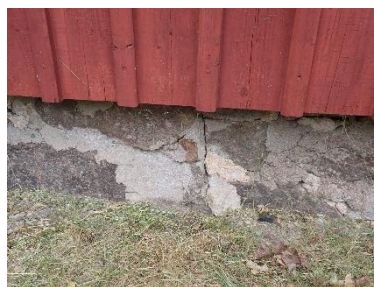
### Grundmur/Hussockel

Mindre lokala sprickor noteras på grundmur.

Lösa fogar mellan naturstenarna.  
Detta är vanligt förekommande i äldre huskonstruktioner och direkt åtgärd bedöms ej behöva utföras.

Dolda delar under trädäck finns.  
Dessa delar är ej möjliga att besiktiga.

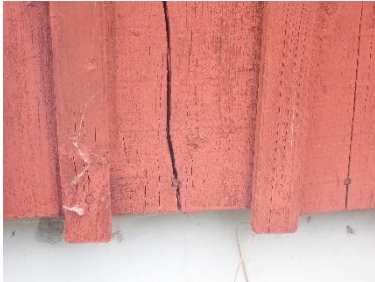
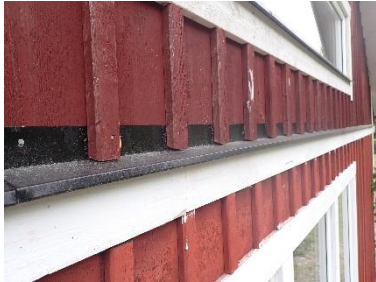
| <p>Fasad</p> | <p>Träpanelen är äldre och har ett underhåll/ målningsbehov.<br/>Fuktpåverkat trä förekommer.<br/>Äldre träpanel är oftast värd att bevara men kräver ett kontinuerligt underhåll.</p> <p>Sprucken och vriden träpanel noteras framför allt gällande de mest solutsatta fasadsidorna.</p> <p>Träpanel monterad mot/ nära plåt och plåtar monterade utanpå fasadpanelen utsätts för ett ökat fukttillskott.<br/>Dessa delar har ett tätare underhållsintervall.</p> <p>Träpanelen är målad med falu rödfärg.<br/>Denna typ av fasad har ett kontinuerligt målningsbehov.</p> |

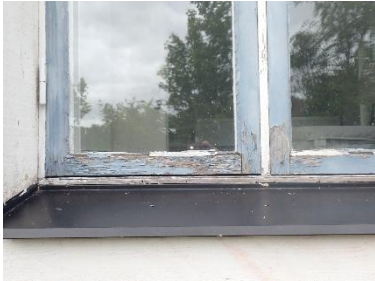
| <p>Fönster och dörrar</p> | <p>De äldre fönstren har ett underhåll/ målningsbehov.<br/>I samband med underhåll av fönstren – se även över fönsterbleck och foder.</p> <p>Äldre fönster är oftast värda att bevara men kräver ett kontinuerligt underhåll.<br/>Vid eventuellt framtida fönsterbyte kan ventilationen i bostaden behöva ökas.</p> <p>De äldre fönstren har på flertalet ställen ett justeringsbehov.<br/>Detta är vanligt förekommande i äldre hus med trästomme och kan ändras över året på grund av årstid, fuktighet och temperatur. Oftast är fönster och dörrar mer lättstängda vintertid.<br/>Fönster som sällan öppnas kan över tid bli svåröppnade.</p> |

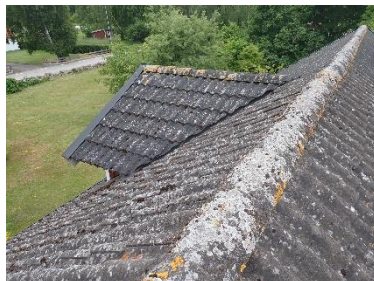
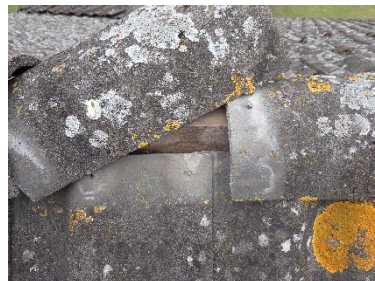
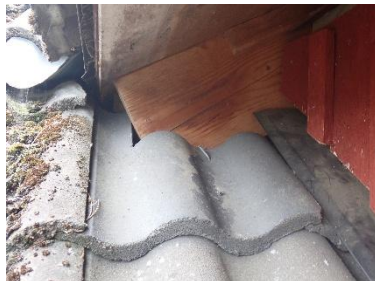
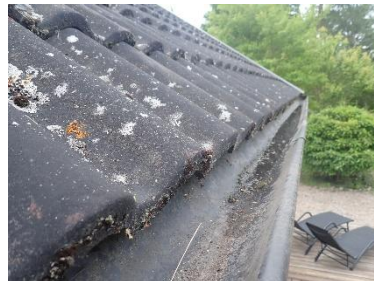
Yttertak

Takbeläggningen på äldre delen av huset har passerat sin tekniska livslängd. Se riskanalys 2.

Mindre mängd mossor/ algpåväxt på takbeläggningen.  
Detta förkortar livslängden på takbeläggningen och det rekommenderas att takbeläggningen hålls ren.

Tätning undernockpannor är ej monterat.  
Detta förkortar livslängden på takbeläggningen och ökar risken för läckage vidnocken.

Takkupor är känsliga konstruktioner.  
Denna konstruktionsdel är hårt utsatt för väder och behöver ofta ett kontinuerligt underhåll.  
Takkuporna saknar tätning mellan takfot och takpanna.

Vindskivor har ett tvättbehov/målningsbehov framför allt på norrsida.

Skorstensbeslag är tätat med mjukfog.  
Över tid kan otätheter uppkomma vid plåtens anslutning mot teglet på grund av att fogen torkar och blir otät.

Takfotsplåt är ej monterad.  
Detta bedöms i detta fall som en mindre brist då takpannorna täcker väl ut mot hängrännor, dock så ökar det risken över tid för skador vid takfoten.

Vatten noteras lokalt i hängränna på grund av dålig lutning.  
Det rekommenderas att fallet gällande hängrännorna mot stuprör årligen kontrolleras/justeras för att underlätta avrinningen och minska risken för skador.

Då passformen på takpannor, underliggande materials täthet och anslutning plåtar och övriga byggnadsdelar förändras över tid, så finns risk för ett minskat motstånd mot vatteninträngning och underliggande skador.

Konstruktionen bör på sikt bytas då teknisk livslängd är passerad (cirka 30-40 år för denna typ av konstruktion).

Mossa på takpannorna och övriga brister på grund av ålder innebär risk för skador på underliggande konstruktioner.

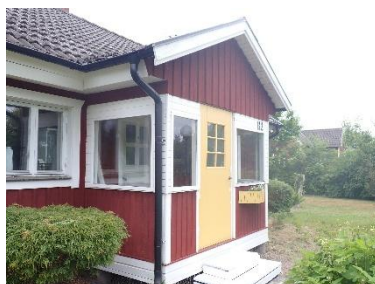
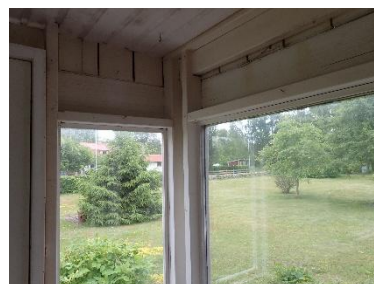
Veranda

Verandan är en enklare konstruktion och är ej uppvärmd.

Fuktpåverkat trä noteras lokalt vid fönster.

Detta utrymme utsätts för stora temperaturförändringar och missfärgningar kan över tid uppkomma.

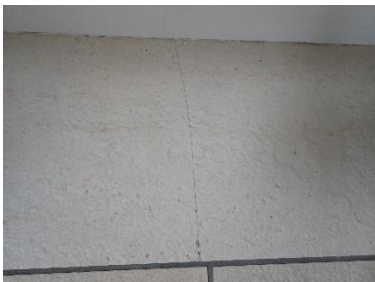
| Entré/Hall | <p>Spricka i klinkerplatta mot golv noteras. Detta är en mindre brist.</p> |

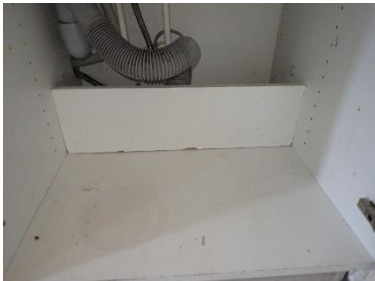
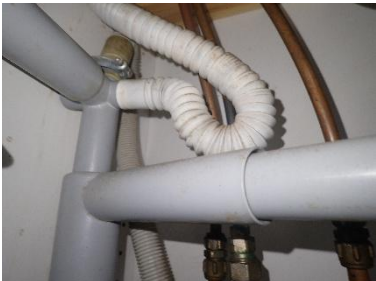
| Kök | <p>Skivan monterad framför avlopp och vattenledningsrör i diskbänkskåpet är monterad för att minska risken för stötskador mot rören. Denna skiva innebär också att eventuellt läckage är svårare att upptäcka. Alternativt och som komplement kan vattenlarm monteras.</p> <p>Avloppsslang från diskmaskin ej förankrad i köksbänkens underkant, eller i motsvarande höjd med överkanten på diskmaskinen, branschkrav efter 2008.</p> <p>Vid fuktindikering som utfördes i utrymmet noterades inga förhöjda fuktvärden vid besiktningstillfället.</p> |

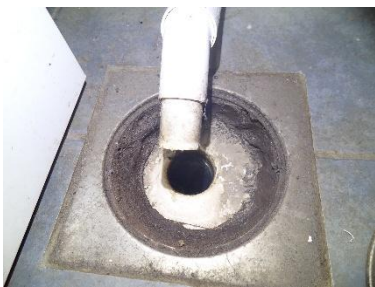
| Tvättstuga | <p>Utrymmet har ett äldre ytskikt/ tätskikt och är delvis belamrat.<br/>Se riskanalys 3.</p> <p>Äldre golvbrunn i utrymmet.</p> <p>Vid fuktindikering som utfördes i utrymmet noterades inga förhöjda fuktvärden vid besiktningstillfället.</p> |

I våtutrymmena skall man ha ett tillfredställande fuktskydd. När större delen av livslängden är gången eller om det finns brister/ avvikelser, ökar risken att fukt kan tränga in i omkringliggande konstruktioner och orsaka skador.

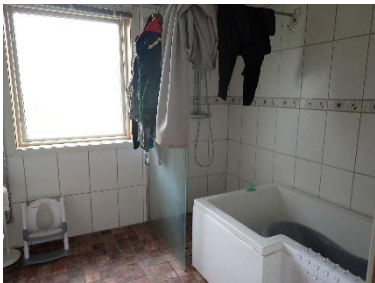
| Bad/Wc | <p>Utrymmet har ett äldre ytskikt/ tätskikt.<br/>Enligt branschen kan vi räkna med en livslängd av cirka 20-25 år gällande våtutrymme.<br/>Se riskanalys 3.</p> <p>Lös klämring noteras i golvbrunn.<br/>Då klämringen på grund av ålder börjar släppa i golvbrunnen medför det en risk för att vatten tränger in under tätskiktet med fuktrelaterade skador.</p> <p>Fönster i duschzon innebär risk för fuktskada i fönsterparti och i omkringliggande konstruktioner vid oaktsamhet.</p> <p>Mekanisk frånluftsventilation är ej monterad i utrymmet.</p> <p>Vid fuktindikering som utfördes i utrymmet noterades inga förhöjda fuktvärden vid besiktningstillfället.</p> |

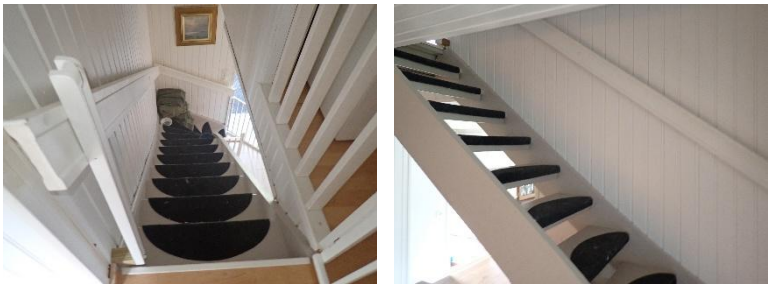
| <p>Trapp till övre plan</p> | <p>Trappen är ej barnsäkrad enligt dagens branschstandard.<br/>Trappen är brant och räcke saknas.</p> |

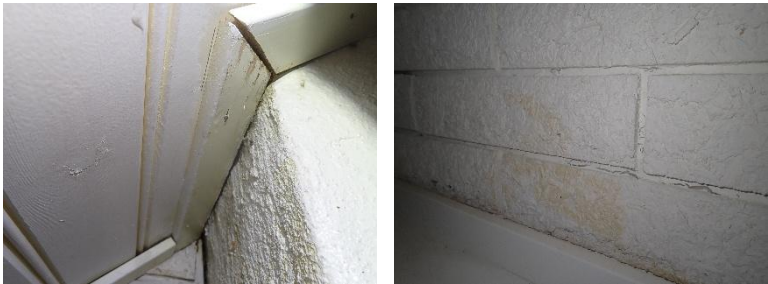
| <p>Övre hall</p> | <p>Äldre missfärgningar omkring skorsten.<br/>Troligtvis uppkommit innan takbeläggningen renoverades.</p> <p>Vid besiktningstillfället fuktindikeras torrt.</p> |
