# ÖVERLÅTELSEBESIKTNING

Droppemåla 1:264  
Kristallvägen 13, 372 73 Ronneby

Överlåtelsebesiktning av fast egendom enligt jordabalken

| Besiktningsnummer/<br>Uppdragsnummer | MG 2025-06-18/ 02 |

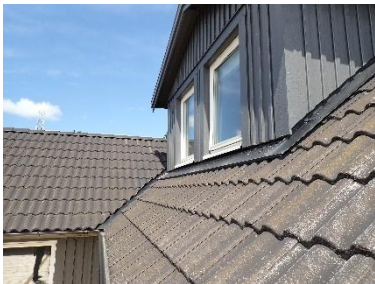
| Yttertak | <p>Takbeläggning är utan anmärkning.</p> <p>Underlagstaket består av oljehärdade träfiberskivor utan underlagspapp under takpannorna. Detta är vanligt förekommande i denna typ av konstruktion gällande byggåret. Denna konstruktion är känsligare för underliggande skador än om det varit underlagspapp monterad. Det rekommenderas regelbunden kontroll att takpannorna är hela och ligger i sitt läge för att minska risken för skador.</p> |

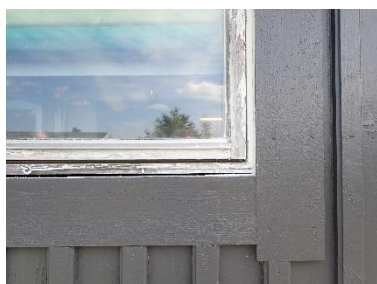
Garage/ Förråd

Förväntade mindre missfärgningar förekommer i utrymmet.  
Detta är vanligt förekommande i denna typ av utrymmen och inget som avviker från vad som anses normalt för konstruktionen eller normalt åldersslitage.

Fönster har ett underhållsbehov/ behov av byte.  
Fönsterbleck är ej monterat.

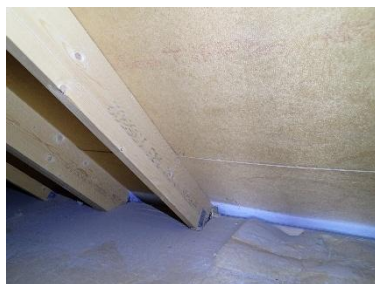
## VIND/ KATTVINDAR

Vinden är isolerad med mineralull.

Kattvindar och tillgänglignockvind är utan anmärkning.  
Vid besiktningstillfället fuktindikeras torrt.

Nockvind är mestadels ej möjligt att besiktiga på grund av att lucka ej finns.

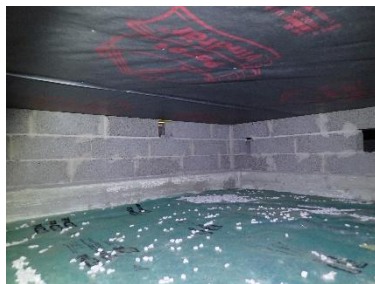
## KRYPGRUND

Krypgrunden är utan anmärkning.  
Vid besiktningstillfället fuktindikeras torrt.

Plast monterat mot mark. Detta minskar fuktbelastningen i utrymmet.

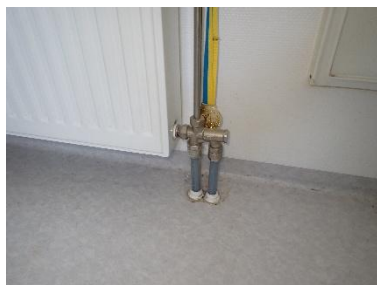
Tvättstuga/ Pannrum

Rör genomföringar genom golv (radiatorrör).  
Detta är ej en avvikelse gällande byggåret.

Vid fuktindikering som utfördes i utrymmet noterades inga förhöjda fuktvärden vid besiktningstillfället.

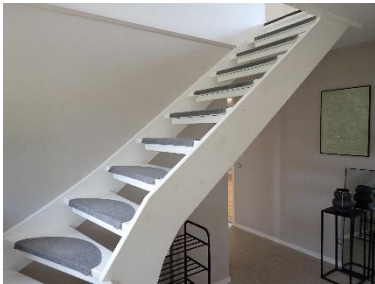
| Trapp till övre plan | <p>Trappen är ej barnsäkrad enligt dagens branschstandard (räcke ej monterat).</p> <p>-Dessa räcken finns – Fastighetsägares anmärkning.</p> |

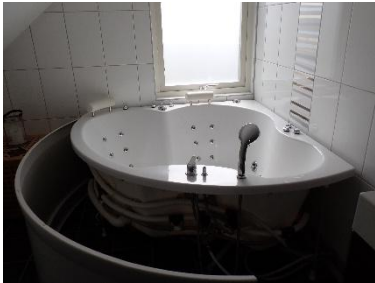
| Bad/ Wc | <p>Fönster i badzon innebär risk för fuktskada i fönsterparti och i omkringliggande konstruktioner vid oaksamhet.</p> <p>Vid fuktindikering som utfördes i utrymmet noterades inga förhöjda fuktvärden vid besiktningstillfället.</p> |
