# Besiktningsprotokoll

Anticimex Överlåtelsebesiktning av småhus - nivå 2

| Fastighetsadress:<br>Bangatan 12 | |

| Besiktningsdatum:<br>2023-08-23 | Protokollnummer:<br>67796255 |

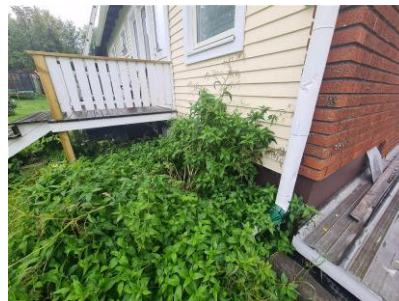
Utvändigt fuktskydd är äldre än 20 år.

Eftersom källarens utvändiga fuktskydd (dagvattensystem, dräneringssystem samt källarytterväggarnas utvändiga fuktskydd) är äldre än 20 år, vilket betraktas som dessa delars genomsnittliga tekniska livslängd, så kan systemet ha nedsatt funktion. Detta ökar risken för invändiga fuktskador i källaren.

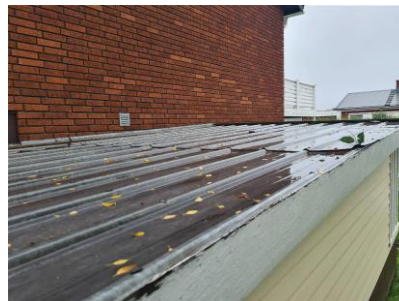
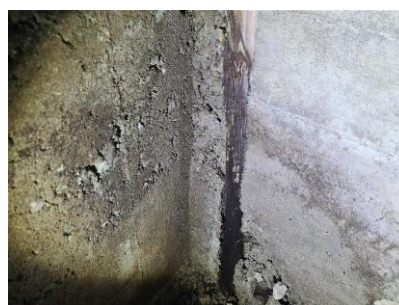
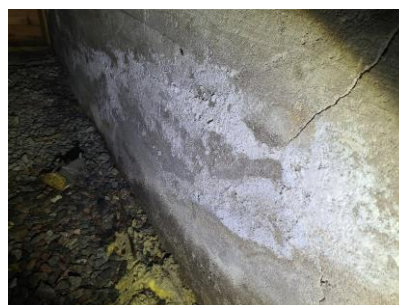
Kallförråd av enklare standard och i behov av större renovering. Flertalet brister noterades, bland annat:

- Yttertak är äldre och spikar som vandrat förekommer och otätheter/ljusgenomsläpp noterades kring anslutning mot husfasad.
- Låglutande plåttak.
- Hängrännor och stuprör finns ej.
- Rötskadat ingjuten träregel förekommer invändigt.
- Sprickor och putssläpp på betongväggar.

Vi rekommenderar kontakt med byggare för kontroll och åtgärd.

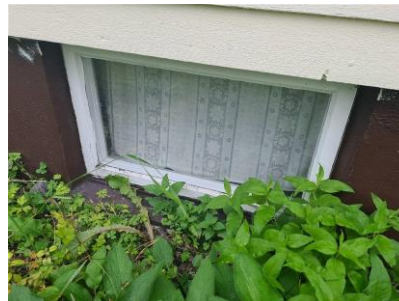
Äldre fönster på souterrängplan är i behov av målning/underhåll.

Fönsterbågar och fönsterkarmar där målningsbehov finns riskerar att få fukt- och rötskador på grund av sämre vattenavvisande förmåga.

För att öka livslängden på fönster rekommenderas målning och underhåll.

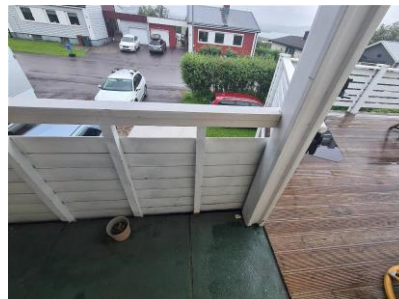
Balkongräcke är något lågt.

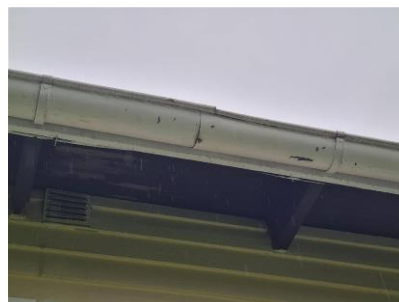
- Hängränna läcker i skarv.
- Bristfällig avledning från stuprör på framsidan.
- Frostsprängning noterades på stuprör.

Dessa brister kan medföra ökad fuktbelastning på fasad och sockel vilken kan leda till fuktrelaterade skador.

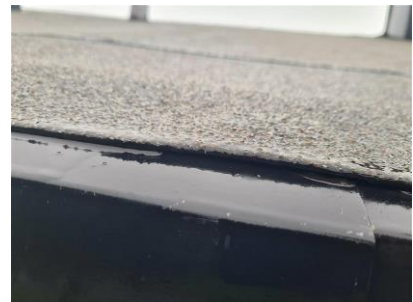
Mindre släpp i papp mot takfot på baksidan.

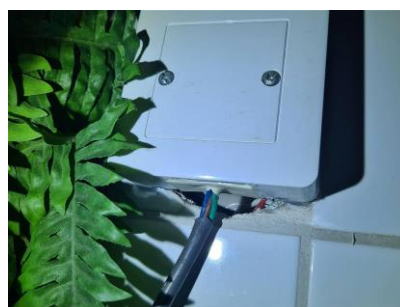
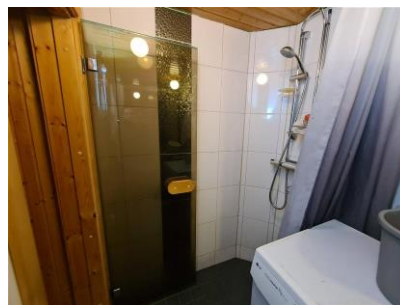
Brister noterades i elinstallationer, bland annat:

- Otätheter förekommer kring eldosa (och elkablar synliga) i tvättstuga/dusch/bastu.
- Tvättmaskin placerad nära dusch.
- Bristfälligt förankrad elkabel från uttag ovanför diskbänk.

Vi rekommenderar kontakt med behörig elektriker för kontroll och åtgärd.

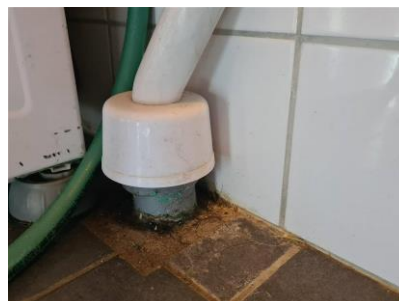
Avloppsrör är placerat för nära vägg.

Detta innebär ökad risk för fuktskador i omkringliggande konstruktioner.

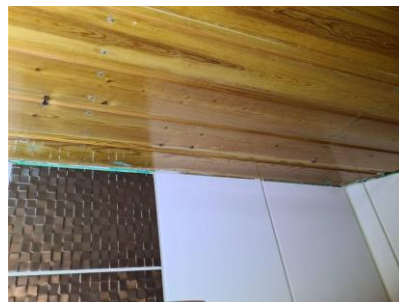
- Bristfällig golvlutning vid golvbrunn bredvid tvättmaskin och i bastun.
- Missfärgning/beläggningar noterades på väggar i duschzon.
- Taklister finns ej.
- Dörrfoder runt bastudörr ligger nära/i duschzon, missfärgningar noterades.

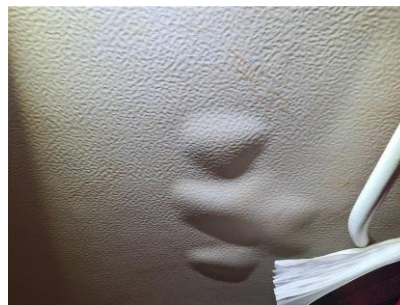
Bubblor förekommer i väggbeklädnad.

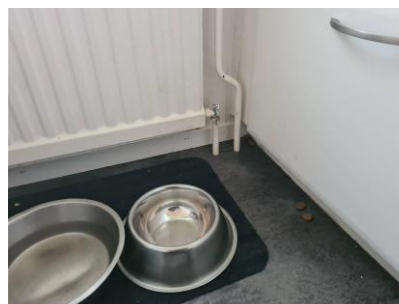
Förhöjd fuktindikation på golv kring radiatorör. Golv har svällt något.

(Hundskålar finns placerade i närheten)

Vi rekommenderar kontakt med byggare för kontroll och eventuell åtgärd.

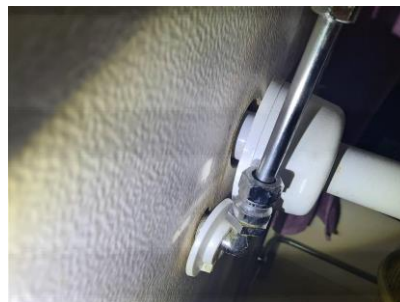
- Radiator placerad i duschzon och rör genomföring går i vägg.
- Otätheter kring genomföringar i vägg.

Utrymmet nyttjas till största del endast som toalett.

Dessa brister medför ökad risk för fuktskador i omkringliggande konstruktioner.

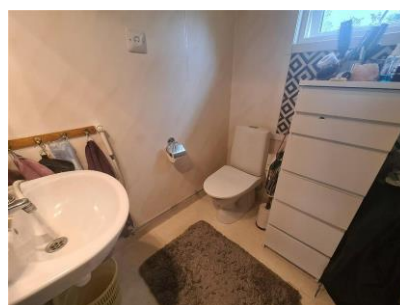
Bristfälligt munstycke på blandare.
