## Överlåtelsebesiktning

Överlåtelsebesiktning av fast egendom enligt jordabalken för säljare.

### Kurravaaravägen 72, 981 46 Kiruna

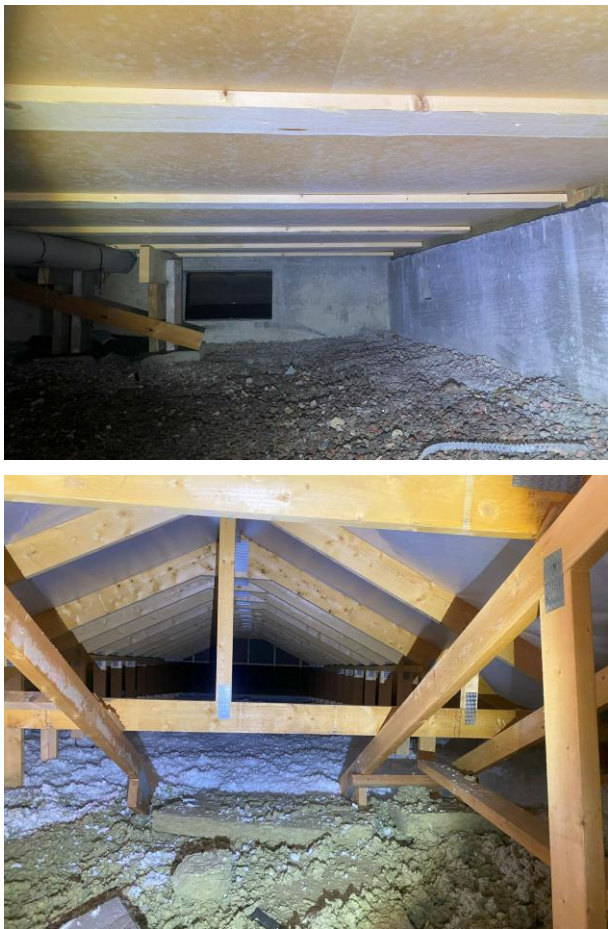
| Torpgrund | <p>Konstruktion: betongbalkar – grus på mark – blindbotten av träfiberskivor (Masonite) i utbyggd del och spontat virke i äldre del – vindskydd – golvvåsar med mellanliggande mineralullsisolering – golvspånskivor – ytskikt.</p> <p>Fuktkvoten uppmättes stickprovsvis i blindbotten till 14%. I källaren uppmättes fuktkvoten i blindbotten till 17%.</p> |

| Slutsats och rekommendationer: | <p>Fuktvärden som tangerar kritisk fuktnivå för mögeltillväxt uppmättes i källare. En allmän rekommendation är låta installera krypgrundsavfuktare (sorptionavfuktare) och förse marken med ändamålsenlig åldersbeständig plastfolie. Vid osäkerhet kan fackman konsulteras.</p> <p>I övrigt uppmättes inga förhöjda fuktvärden i ovan nämnda konstruktioner. För övriga anmärkningar se protokoll.</p> |
