## Överlåtelsebesiktning

Överlåtelsebesiktning av fast egendom enligt jordabalken för säljare.

### Birkarlsvägen 2, 981 91 Jukkasjärvi

| Uppdragsnummer: | 15375 |

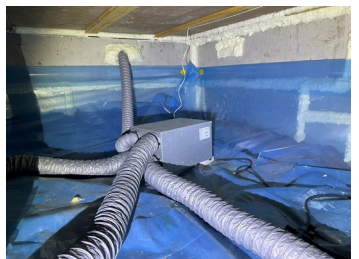
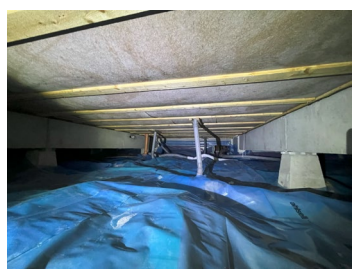
| Krypgrund | <p>Vid kontroll av krypgrund uppmättes fuktvärden under kritisk nivå för mikrobiell tillväxt och normal lukt upplevdes.</p> <p>Konstruktion krypgrund: Mark-Plast-Plintar/Kantbalkar av betong-Läkt-Asfaboard-Golvåsar med mellanliggande isolering-Golvspånskiva-Ytskikt.</p> <p>Fuktkvoten i krypgrunden uppmättes stickprovsvis till 10%.</p> | |

Normala fuktvärden uppmättes i krypgrunden.

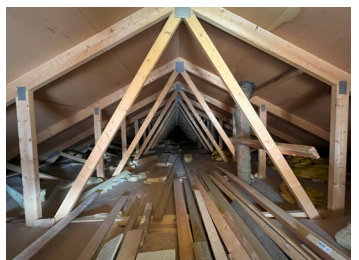
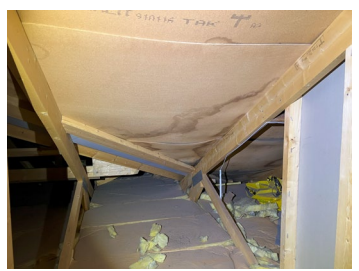
| Vindsutrymme | <p>Fuktkvoten på vindsutrymmet uppmättes stickprovsvis till 10%.</p> <p>Missfärgningar förekommer på enstaka träfiberskivor, främst i rännalar.</p> | |

Normal fuktkvot uppmättes på vindsutrymmet.
