# Besiktningsprotokoll

Anticimex Överlåtelsebesiktning av småhus - nivå 2

| Fastighetsadress:<br>Kuskvägen 9 | |

| Besiktningsdatum:<br>2023-09-01 | Protokollnummer:<br>67832420 |

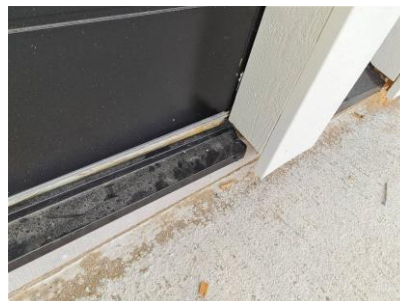
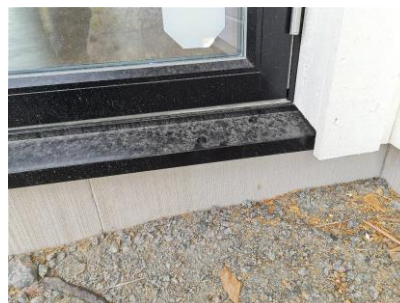
- Tröskelbleck sitter löst under entrédörr och altandörr vardagsrum.

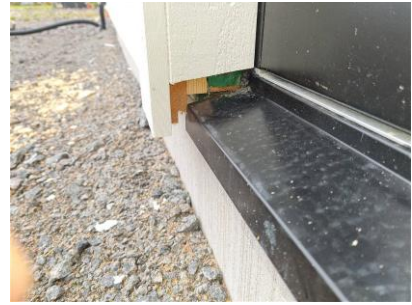
- Saknas uppvik på sidorna på dörrbleck vid tvättstuga.

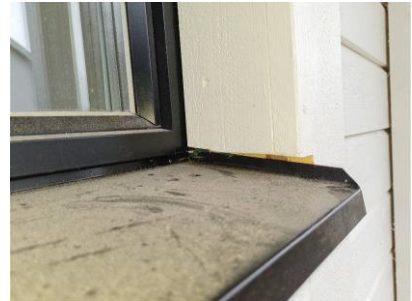
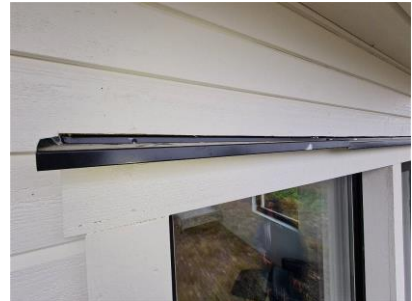
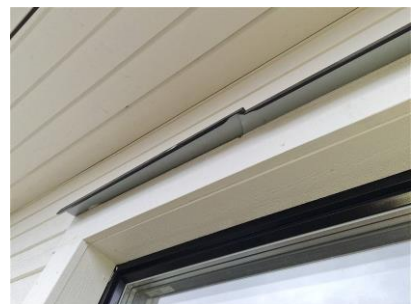
- Fönsterbleck är otäta vid infästningar.

- Ändrä omålat på fönstersmyg.

- Fönsterbleck ej vikt på rätt sätt inne i hörnen, gäller även plåten över fönstren.

- Plåt över altandörr/fönster vid sovrum 4 är skarvat och sitter löst.

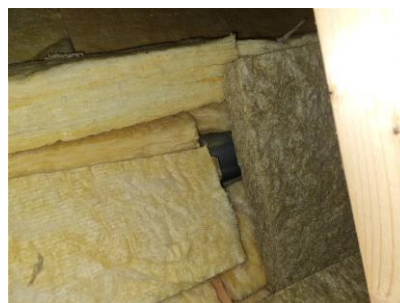
- Isolering av ventilationsrör på vinden är inte fackmässigt utfört.

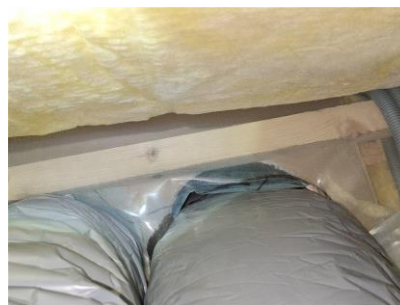
- Det finns otätheter runt ventilationsrör till och från värmepumpen. Det kan även vara liknande detta som orsakar kallras i el-centralen.

Kallras i elcentral från vinden, se vidare under vind.

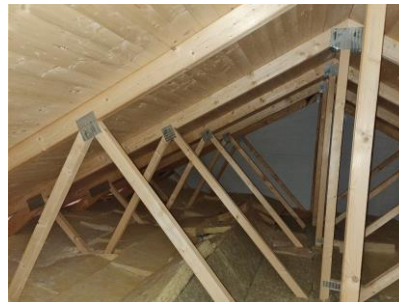
- Isoleringsarbetet på vinden är inte fackmässigt utfört.

Vid kontroll av vinden uppmättes fuktvärden under kritisk fuktnivå för mikrobiell tillväxt och en normal lukt upplevdes. Fuktkvoten i underlagstak/takbjälkar uppmättes till 8 %.

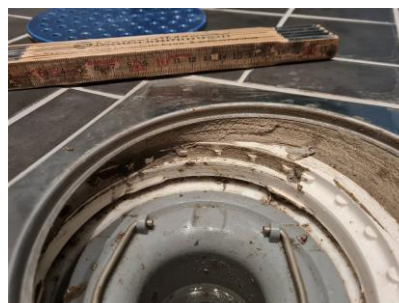
Klämring ej monterad enligt monteringsanvisning.

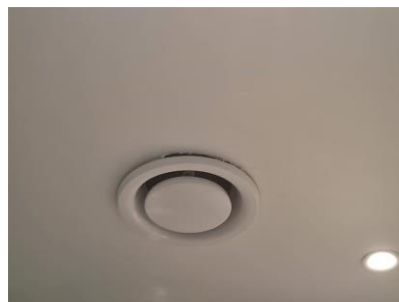
Ventilationsdon ej tät mot tak.

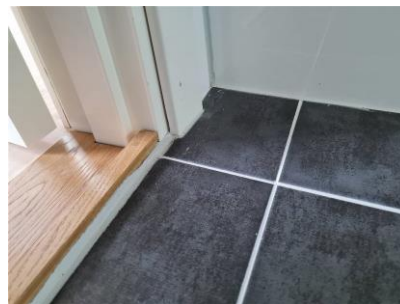
- Tätskikt ej i liv med vägg samt tätskikt ej ut på karm enligt gällande branschregler.

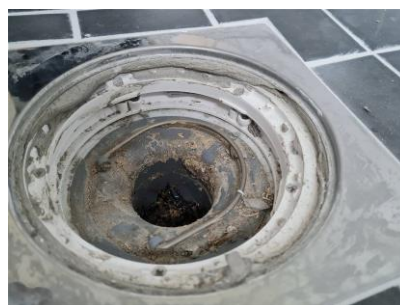
- Klämring ej monterad enligt monteringsanvisning

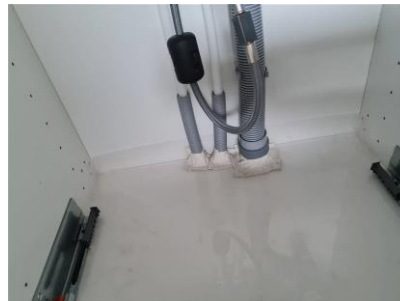
Vatten på fuktskydd i diskbänkskåp i köksö.
