## Artex Duvelund Prästgården 1 utförda arbeten Östra Flygeln

-start av rivning – utgrävning-schakt Östra Flygeln har utförts under vecka 19 till vecka 24 enligt redovisning AB Dopus Bygg och Städ

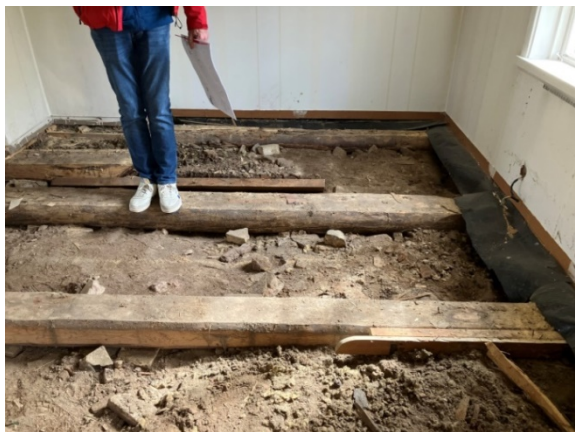
Bild 1 – Start av rivning bottenbjälklag

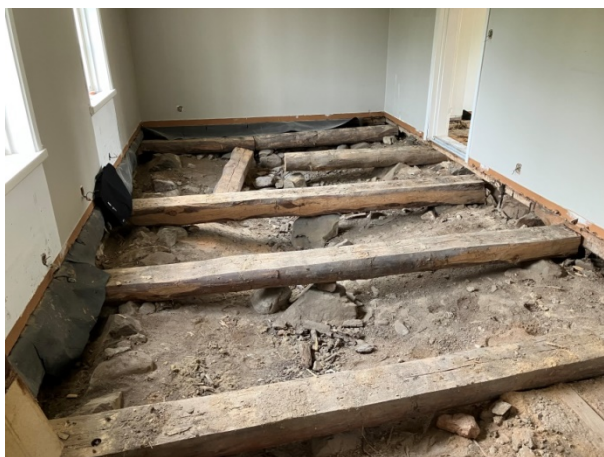
Bild 2 – Start av rivning bottenbjälklag

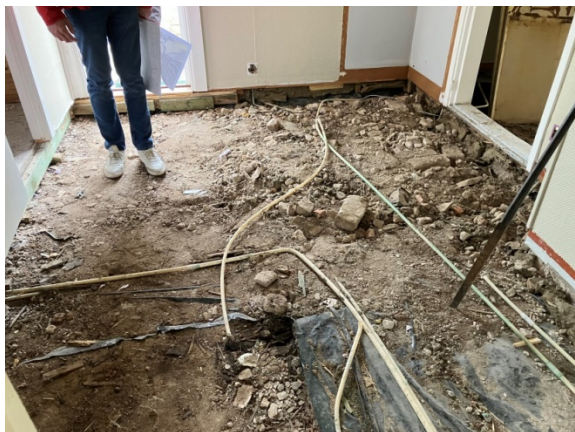
Bild 3 – Start av rivning bottenbjälklag

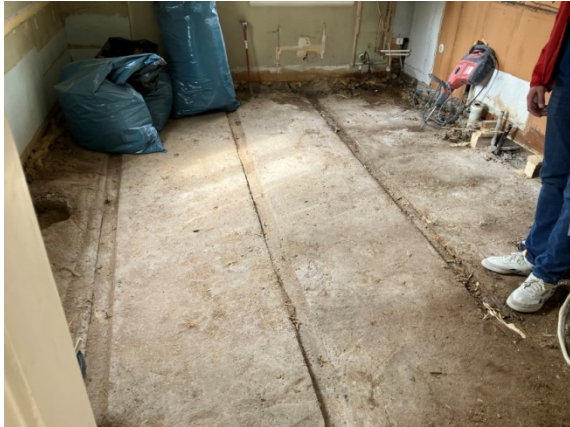
Bild 4 – Start av rivning bottenbjälklag – visar del av Btg-platta i Kök

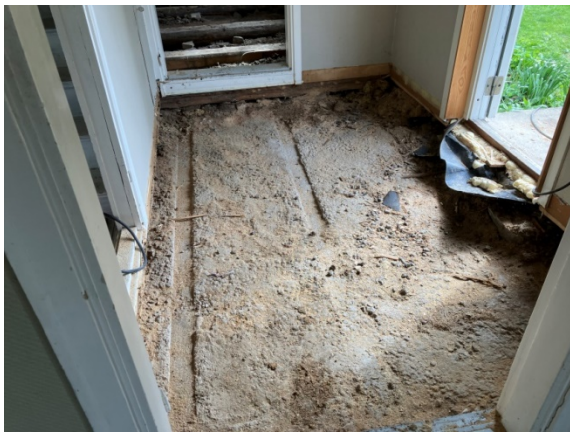
Bild 4 – Start av rivning bottenbjälklag – visar del av Btg-platta Entré

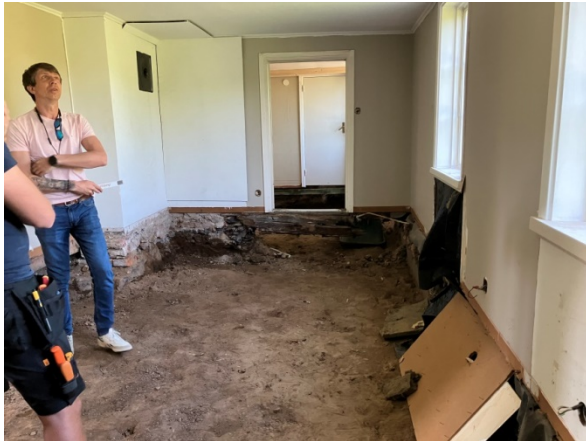
Bild 5 utgrävning-schakt inför Btg-platta

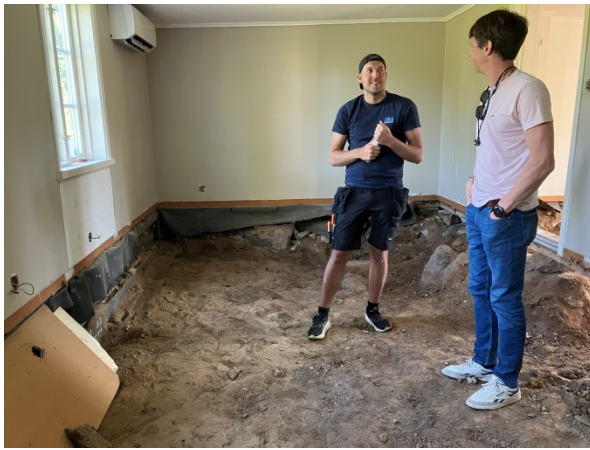
Bild 6 utgrävning-schakt inför Btg-platta

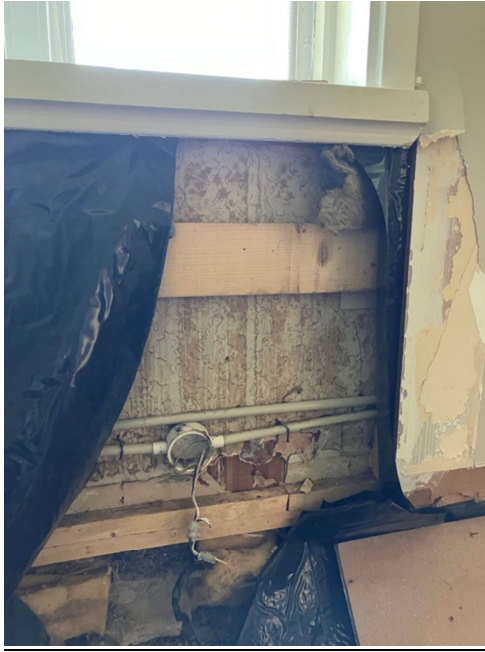
Bild 7 visar del av Yttervägg som måste rivas – en felkonstruktion som ej kan vara kvar. Detta är utfört på insidan av Ytterväggen i hela bostadsdelen i Östra Flygeln – här tillkom ett extra arbete som är utfört av Donatas – AB Dopus Bygg

- rivning av befintligt tilläggsisolerad insida yttervägg-timmerstomme som utgör risk för rötanrepp – ny tilläggsisolerad insida skall byggas om
- urgrävning vid Rum mellan Garage och Bostadsdel för att säkra en isolerad och förstärkt del och för att säkra grunden mot köldbrygga. Befintlig timmervägg mellan Garage och Bostadsdel skall byggas om och brandklassas

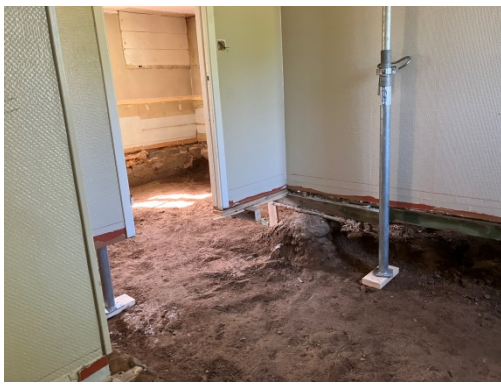
Bild 8 utgrävning-schakt inför Btg-platta samt säkerhetsstämp för bärande väggar – stämp i delar av byggnaden för att säkra mot sättningar av timmerstommen och vindsbjälkaget

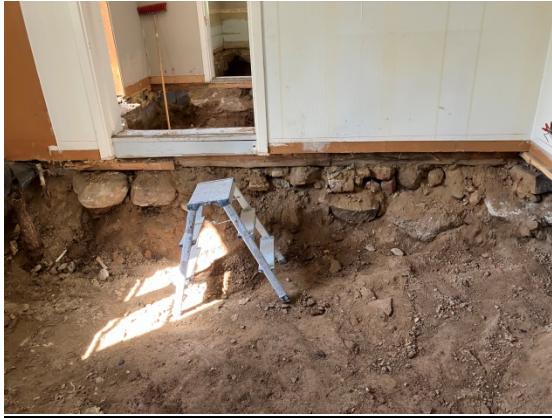
Bild 9 utgrävning-schakt inför Btg-platta

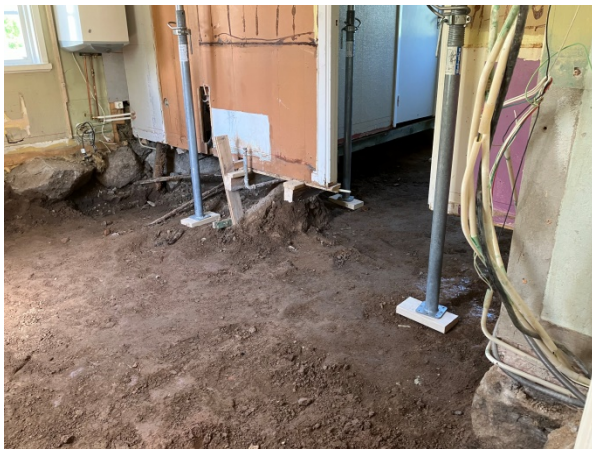
Bild 10 utgrävning-schakt inför Btg-platta samt säkerhetsstämp för bärande väggar – stämp i delar av byggnaden för att säkra mot sättningar av timmerstommen och vindsbjälkaget

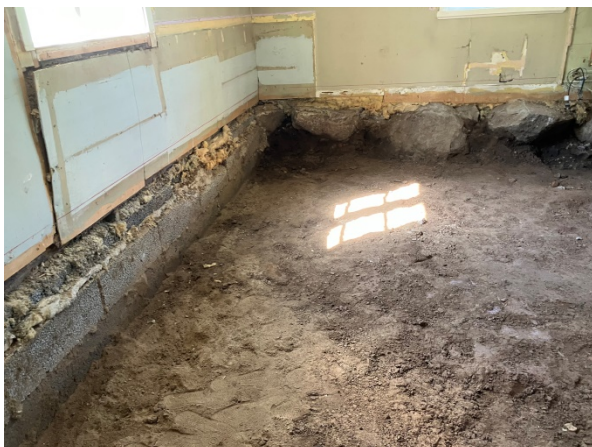
Bild 11 vid utgrävning-schakt visar sig en blandning av grundsulan utförd med Lecablock och större stenblock som grundläggning av

bärande väggar. Stenblocken måste bilas/spräckas bort där stenblocken ligger ovan underkant Btg-plattan

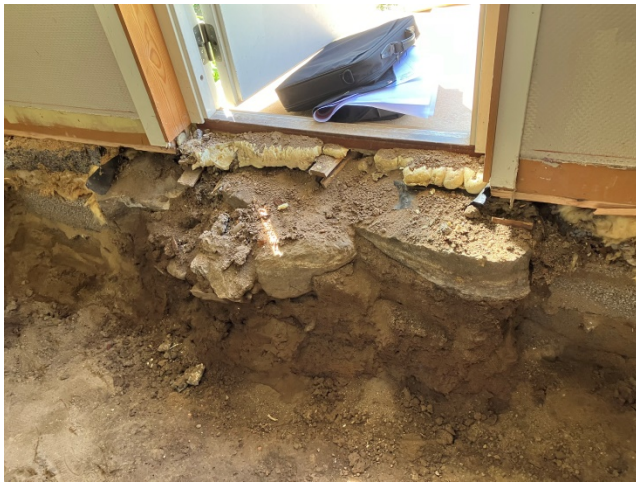
Bild 12 vid utgrävning-schakt visar sig en blandning av grundsulan utförd med Lecablock och större stenblock som grundläggning av bärande väggar. Stenblocken måste bilas/spräckas bort där stenblocken ligger ovan underkant Btg-plattan

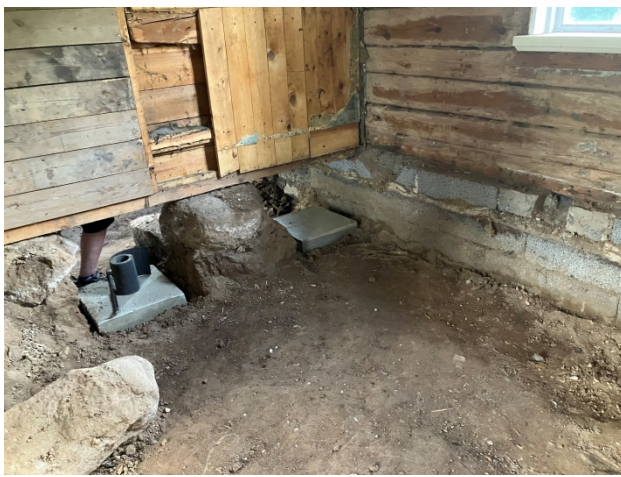
Bild 13 visar ny förstärkning – uppallning av bärande timmerväggstockar. Nya gjutna Btg-fundament med uppallning av Lecablock

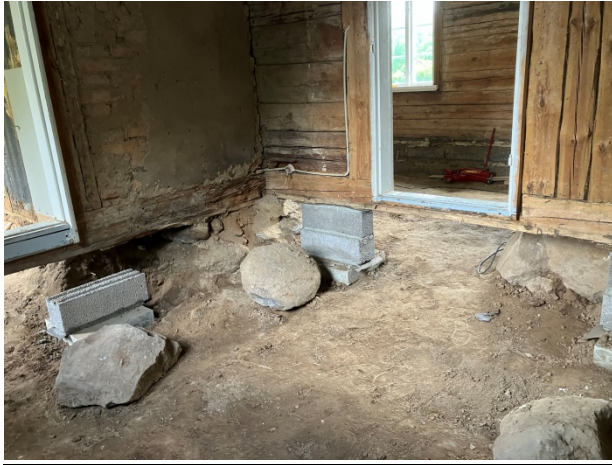
Bild 14 visar ny förstärkning – uppallning av bärande timmerväggars-  
stockar. Nya gjutna Btg-fundament med uppallning av Lecablock

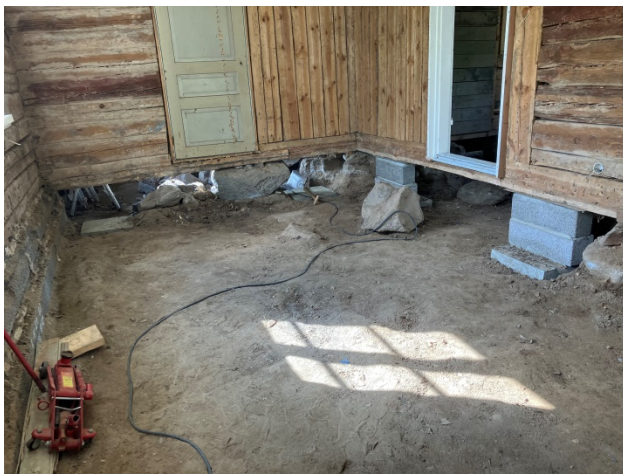
Bild 15 visar ny förstärkning – uppallning av bärande timmerväggars-  
stockar. Nya gjutna Btg-fundament med uppallning av Lecablock

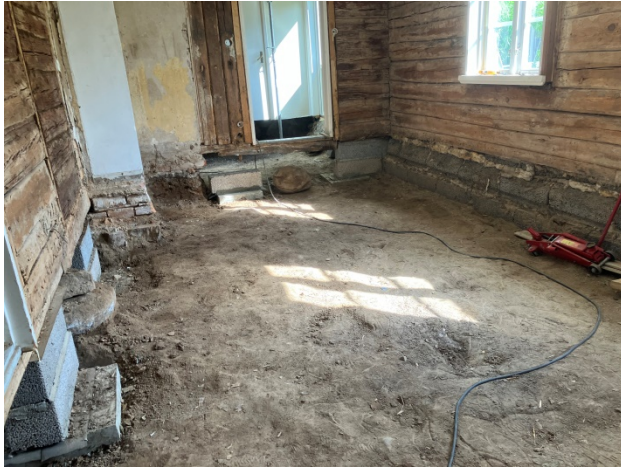
Bild 16 visar ny förstärkning – uppallning av bärande timmerväggars stockar. Nya gjutna Btg-fundament med uppallning av Lecablock
