# Överlåtelsebesiktning

Hargs-Rogestad 1:10

| <b>Adress</b> | Mylinge Rogestad 3 | <b>Besiktningdag</b> | 2025-05-08 |

# Utlåtande över överlåtelsebesiktning

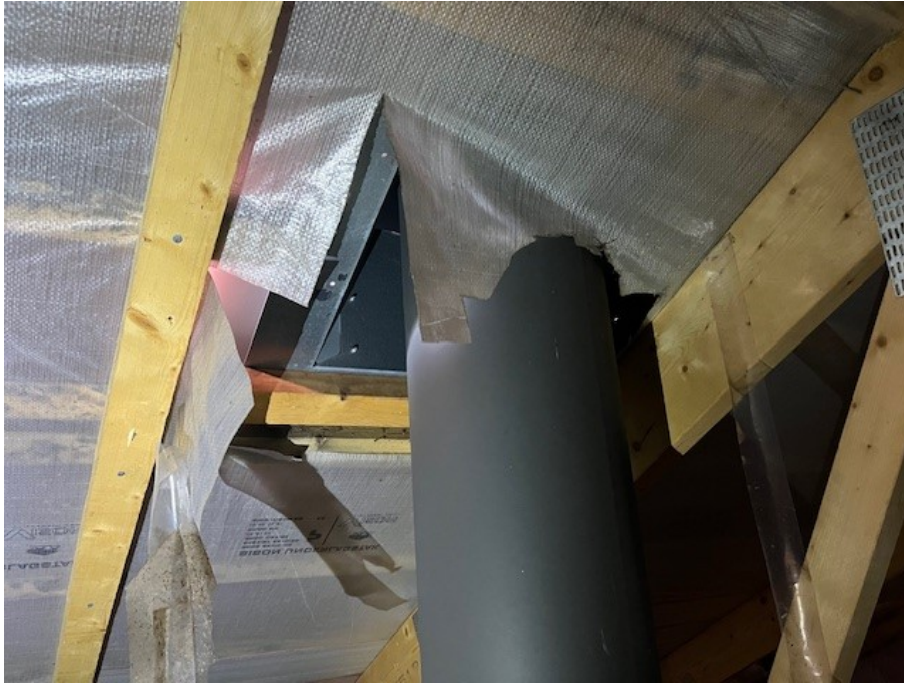
| Utvändigt | |
|---|---|
| Vind | <ul style="list-style-type: none"> <li>Bristfälligt tätat kring skorstenens genomföring, mindre spår av fukt noterades på golvspån under denna genomföring. Inga förhöjda fuktvärden kunde uppmätas vid aktuell besiktning.</li> <li>En mindre otäthet/skada noterades i plastduken.</li> </ul> |

Bristfällig tätning i underlagstaket kring skorstenen.

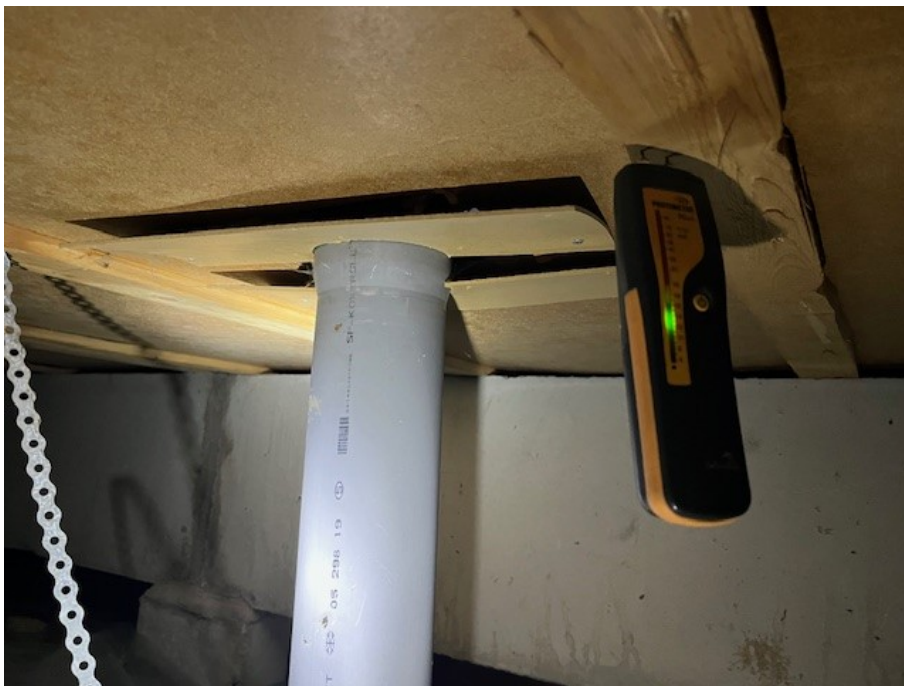
| Utvändigt | |
|---|---|
| Krypgrund | <p>Allmän information: Krypgrunder är idag allmänt betraktade som riskkonstruktioner.</p> <p>I denna grund har en krypgrundsavfuktare (sorptionsavfuktare) installerats, vilket är en vedertagen metod för att hålla denna typ av grund torr/skadefri.</p> <ul style="list-style-type: none"> <li>Något bristfälligt tätat kring genomföringar i trossbotten.</li> <li>Fuktkvoten uppmättes vid aktuell besiktning till 12-13 % i bjälklagets undersida. Kritiskt värde för mikrobiell växt (mögel/bakterier) är cirka 17 %.</li> </ul> |

Fuktmätning i samt något bristfälligt tätat kring genomföring i krypgrunden.
