Bro-Skällsta 1:54

Beckasinvägen 24

| Uppdragsnummer | C16089 |
| Besiktningsdatum | 2025-04-29 |

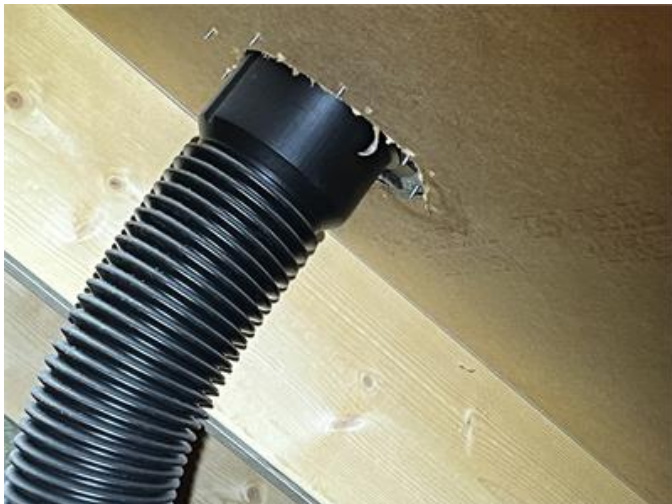
| Besiktningsresultat | | | | | |
|---|---|---|---|---|---|
| Sidovindar | | X | | | <ul style="list-style-type: none"> <li>- Mindre fuktros vid genomföring för avluftning samt att lokal fuktfläck finns på ovansida papp i en sidovind. Ingen förhöjd fuktindikation men bör dock regelbundet kontrolleras.</li> <li>- Några skruvar för solcellsinstallation är skruvade genom underlagstaket av masonit.</li> </ul> (Sidovindar besiktades från luckor) |

Mindre fuktros vid genomföring avloppsventilation på sidovinden, hålls under uppsikt för ev förändringar.

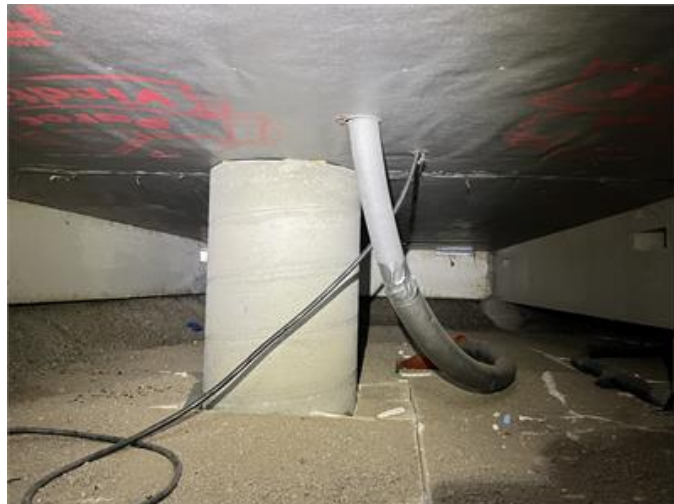
En krypgrund är en riskkonstruktion med avseende på fukt- och mikrobiella skador. Insida grundmur i krypgrunden är täckt med cellplastisolering. Detta kan orsaka att köldbrygga bildas vid byggnadsdelar över grundmuren vilket i sin tur kan orsaka fuktrelaterade skador. Inga synliga avvikelser i övrigt i grunden. För att säkert fastställa grundens funktion och golvbjälklagets kondition krävs alltid en fortsatt teknisk undersökning. Se även protokollets näst sista sida Pos. 10.

Bilden visar del av krypgrunden.
