# Åtgärder på fastigheten utförda efter besiktning

Fastighetsbeteckning: Vallda-Lunden 1:88.

Adress: Nyponvägen 33, 434 91 Kungsbacka.

Utlåtande över överlåtelsebesiktning, HELP Besiktning väst AB.  
Uppdragsnummer: JP250303-01. Besiktningsdatum: 2025-03-03

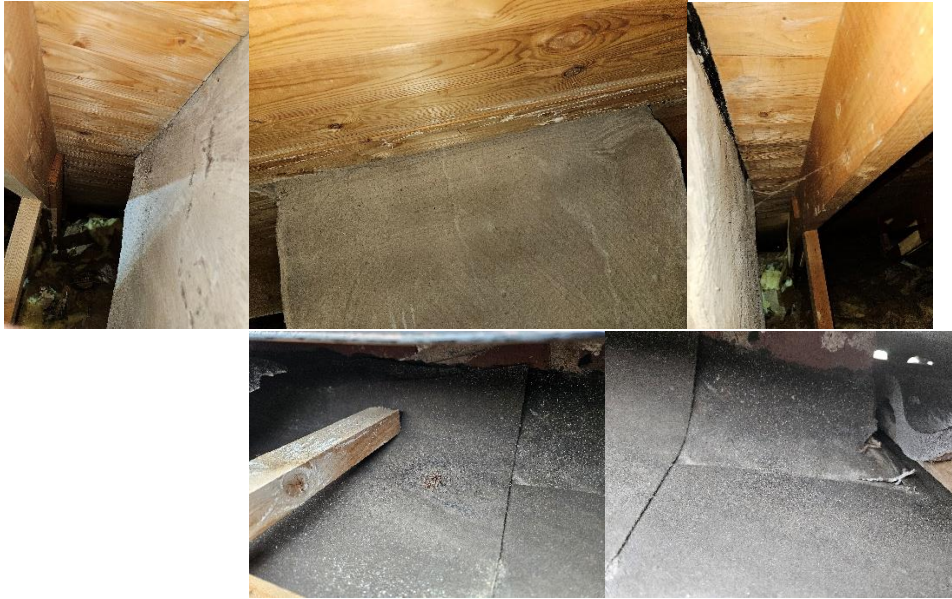
**Vindstak & golv:** Fuktfläckar kontrollerade, konstaterade torra och gamla. Utfört av Fransila Bygg & Kakel, som även har inspekterat runt skorsten. Konstaterar att underlagspappen viker upp helt ok mot skorsten. Plåtarbeten har fått sig lite buktningar och behöver kanske med tiden bytas ut, men inget akut i dagsläget. Det finns inga tydliga tecken på råspont under pappen på vinden som tyder på att det är vatteninsläpp utan det som eventuellt kan tolkas som fukt ser gammalt ut.
